denominação  
**Fazenda Santana**

código  
**AIII - F15 - Val**

localização  
**Rodovia RJ151, 3º distrito, Santa Isabel do Rio Preto**

município  
**Valença**

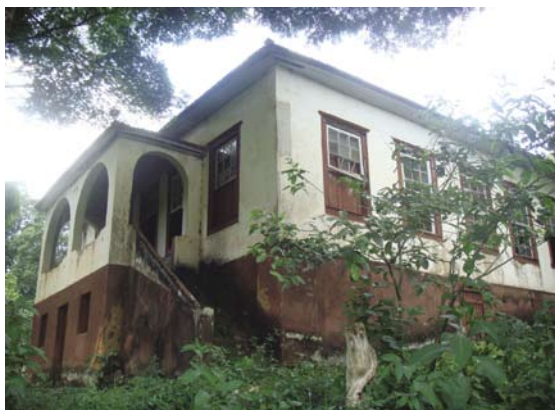
32

Assentado sobre fundações de pedra, a casa-sede mantém porão elevado com fechamento em alvenaria de pedra (f.32) e apresenta, nas partes ainda originais, estrutura em gaiola de madeira (pilares, frechais, madres e barrotes). Nas áreas modificadas há pisos cimentados ou em tacos de madeira.

As fundações tem base revestida externamente com chapisco (f.24 e 32); e uma calçada em pedra contorna as fachadas frontal e lateral esquerda. Notou-se o afundamento do assoalho no apoio dos umbrais de algumas portas internas (quarto 05 e acesso entre sala jantar e salão) (f. 13).

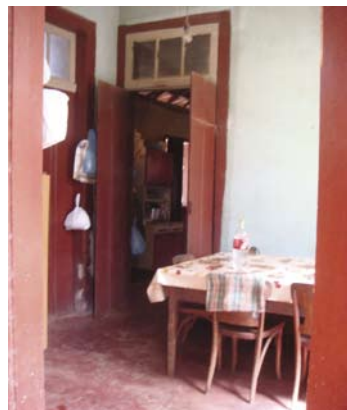
O assoalho em madeira aparelhada no bloco principal (f.13), tacos no quarto 03 (f.16); cimentado “vermelhão” na varanda frontal e no bloco dos fundos (f.33 e 38).

Há pisos em cimentado tipo “vermelhão” no bloco dos fundos (cozinha e banheiro); na varanda frontal e na copa (f.10, 33 e 38). Os assoalhos do quarto 03 (f.16) são em taco de madeira; havendo assoalhos em madeira, encaixe macho e fêmea, nos demais compartimentos (f.11, 13, 34 e 35).

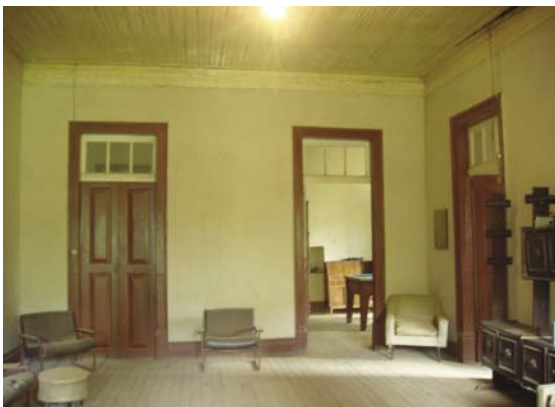
34

As portas internas estão em boas condições (f.34 e 37). A porta acesso principal tem umbral corroído a meia altura (f.42). As janelas em variados graus de conservação. As situadas nas extremidades da fachada frontal estão em avançado estado de degradação (destruição dos umbrais, da verga, do peitoril e da estrutura da guilhotina), causado, provavelmente, pelo descarrego das águas advindas da cobertura da varanda (f. 02, 28, 30 e 41). As janelas da fachada lateral esquerda apresentam grau de degradação semelhante as da frente, principalmente a situada no quarto 06 (f.28, 29 e 30). As da fachada lateral direita tem boa aparência, com umbrais e peitoril corroído e com algumas rachaduras (f.22 e 25).

As madres da estrutura de madeira apresentam alguns trechos expostos ao tempo (f.24 e 26), e há afundamento do assoalho nos pontos onde se apóiam os umbrais de algumas portas internas (f.13 e 34).

Os assoalhos estão em bom estado de conservação, sem frestas ou remendos, tendo apenas alguns afundamentos (f.13 e 34).

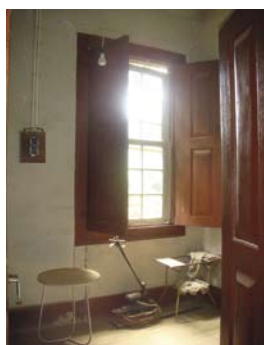
36

Os vãos apresentam vergas e sobre-vergas retas, e cercaduras de madeira em todo o prédio. As janelas possuem sobre-vergas, vergas, umbrais, peitoril, folhas internas cegas na cor vermelha (f.14 e 36) e guilhotinas externas em caixilhos de vidro pintadas na cor branca (f.36). As portas internas mantêm vergas, umbrais, folhas de abrir na cor vermelha e bandeiras em caixilhos de vidro pintadas na cor branca (f.12 e 17).

As instalações elétricas são aparentes, sem proteção de condutos (f.15). O quadro de energia elétrica fica no antigo hall de acesso, atual quarto 05 (f.14 e 36);

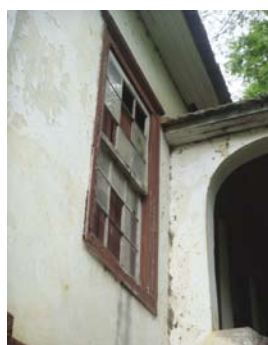
41

Na cobertura, tanto a trama de madeira, quanto as telhas do sistema construtivo original foram substituídos, mantendo mesma altura e caimento. As telhas apresentam-se em boas condições e a cobertura está nivelada, sem recalques (f.07). Os beirais laterais da varanda frontal deságuam sobre esquadrias e paredes (f.02 e 41).

Os beirais apresentam-se em estado de conservação mediano, ocorrendo desprendimento de madeira em alguns trechos (f. 40 e 41).

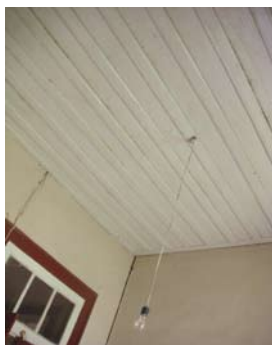
17

Os forros foram mantidos originais nos quartos 01, 03, 05 e 06 (f.17). No bloco dos fundos não há forro; e no salão e sala de jantar há forros com encaixe macho e fêmea e largura média da madeira em torno de 12cm que encontram-se deteriorados, com muitas peças faltantes.

Os forros originais denota enfraquecimento da madeira (f.17) e os forros contemporâneos estão em mal estado de conservação (f. 20);

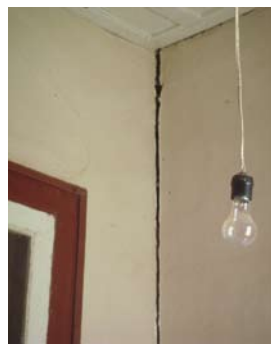
18

Foram observadas trincas no quarto 03 (que se abre para a sala de jantar), causadas, provavelmente, pela incompatibilidade entre as alvenarias histórica e de tijolos maciços (f.18). Existem outras trincas no salão, na parte superior da fachada frontal, próximo ao forro (f.19); e na área externa, em diversos trechos das fachadas, como no cunhal da fachada frontal com a lateral direita, na altura do piso da casa (f.23). Além destas, há algumas trincas abaixo do peitoril da janela do quarto 03, na parte exterior (f.22).

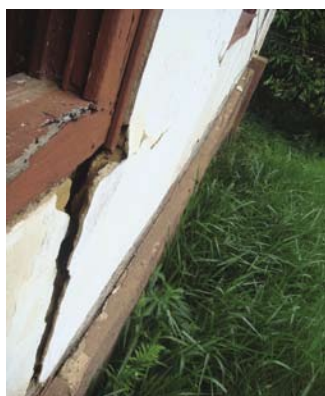
22

Há vedação por alvenaria histórica no setor do salão e quartos laterais que para ele se abrem (quartos 01, 02, 05 e 06). As demais partes apresentam a maioria das paredes reconstruídas em tijolo de barro maciço (f.12). Existe um enxerto de cimento na extremidade da fachada frontal com a lateral esquerda (f.27); e abaixo do peitoril da sala de jantar(f.12) numa parede construída em tijolo maciço. Há desprendimento do revestimento, abaixo do beiral do quarto 03 (f.22).
