Inventário das Fazendas do Vale do Paraíba Fluminense

denominação
Fazenda São José

código
AIII - F13 - Val

município
Valença

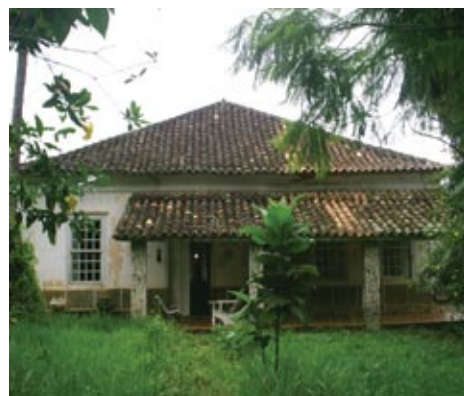
105

As fachadas acham-se descaracterizadas pela abertura de portas e janelas e a construção de cobertura em telha cerâmica na varanda (f.105, 109). Existem trechos apodrecidos na cimalha em madeira (f.105).

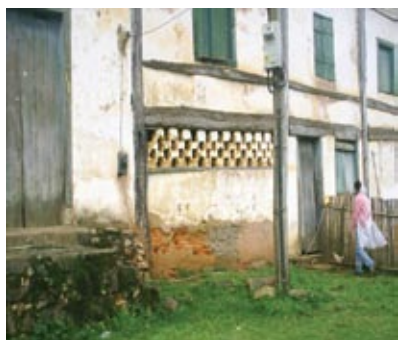
110

Na fundação da casa-sede foi notada a abertura de rasgo na alvenaria de embasamento em pedra para passagem de tubulação de esgoto (f.97), enquanto que, no remanescente da antiga tulha, observou-se a presença de pequenos vazios na alvenaria de embasamento em pedra, sem argamassa de consolidação (f.111), bem como trechos da alvenaria de embasamento em pedra revestida com argamassa de cimento (f.112) e a substituição da alvenaria de embasamento em pedra por alvenaria de tijolo maciço (f.110).

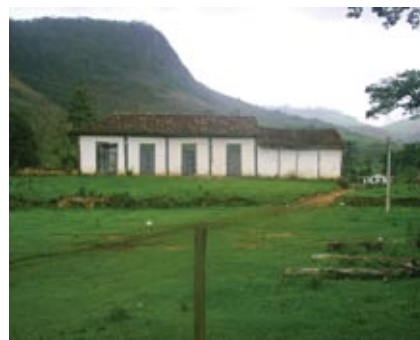
115

Na cobertura da casa-sede notou-se a existência de telhas quebradas (f.28, 99, 101), bem como a presença de vegetação no telhado (f.106). Há infiltração descendente no depósito DEP2 (f.101) e mancha de umidade descendente na alvenaria divisória entre a varanda e a sala de estar (f.102). No telhado da construção remanescente da antiga tulha observou-se o arqueamento das peças de madeira (f.115).

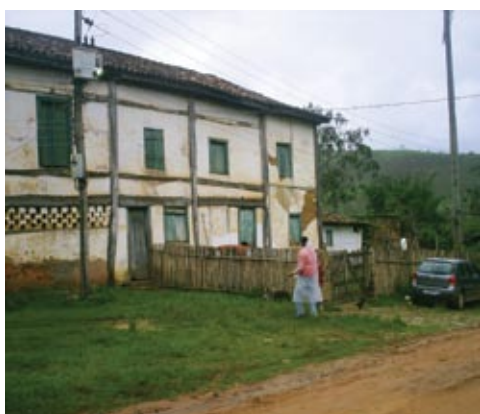
116

Na estrutura de madeira da casa-sede foram notadas várias fissuras, provavelmente devido ao selamento do madeiramento, na sala de estar SE; nos quartos Q3, Q4 e Q5; na sala de jantar SJ; na biblioteca B; e na cozinha COZ1 (f.06, 10, 12, 29, 30, 31, 32, 33, 34, 35, 36, 37, 38, 39, 40, 41, 42, 43, 44, 45, 46 e 47). Foi observada uma solução estrutural em concreto na base do esteio de madeira no porão, para substituição de trecho deteriorado (f.95) e outra para escoramento de trecho deteriorado dos barrotes, com a construção de pilaretes em alvenaria de tijolo maciço (f.96), além de trechos de barrotes de piso apodrecidos (f.104). O madeiramento dos remanescentes da antiga tulha acham-se em péssimo estado de conservação (f.116, 117, 118, 119).

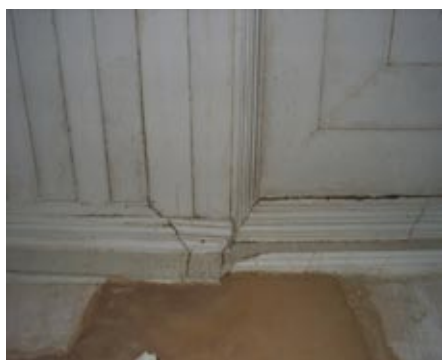
01

Nas paredes de vedação da casa-sede observou-se a demolição de alvenaria histórica, detectada através de marcação no forro de madeira na sala de estar SE (f.01, 02), além de intervenção com argamassa de cimento na alvenaria histórica nesta sala de estar SE; no quarto Q5; nos banheiros WC1, WC2 e WC3; na cozinha COZ2; na área A1; e na área de serviço AS2 (f.03, 04, 05, 06, 07, 08, 09, 10, 11, 12, 13, 14, 15, 16, 17, 18, 19, 20, 21, 22, 23, 24, 25, 26, 27 e 28). Há manchas de umidade nas ombreiras da esquadria da sala de estar SE (f.56), assim como mancha de umidade ascendente, com descolamento da pintura, no quarto Q4; lavabo L1; área de serviço AS2; e circulação CI3 (f.65, 66, 67, 68, 69,70, 107, 108). Existe desarticulação das alvenarias na sala de jantar SJ; quartos Q3 e Q4; biblioteca B (f.57, 58, 59, 60, 61, 62, 63, 64) e também desarticulação das alvenarias, com intervenção em argamassa de cimento, na sala de estar SE; banheiros WC1 e WC2; e área A1 (f.05, 17, 19 e 23), além de desagregação do revestimento histórico em placas no porão e na fachada (f.78, 79, 80, 81, 82, 83). Foram notadas a presença de fissuras, com desagregação do revestimento na capela CAP; quarto Q3; cozinha COZ2; área A1, além de nas fachadas e no porão (f.71, 72, 73, 74, 75, 76, 77) e com descolamento da pintura na biblioteca B (f.89). Foi fechado um vão com alvenaria de tijolo e argamassa de cimento na circulação CI2 (f.90), bem como notadas alvenarias de pau-a-pique e adobe sem argamassa de revestimento, causando rápida degradação dos materiais, no porão (f.91, 92, 93, 94).

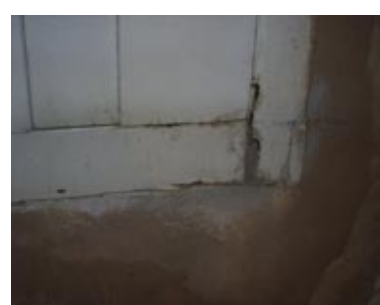
48

Na casa-sede, foi observado o apodrecimento de elementos em madeira (verga, ombreiras, peitoris) das esquadrias na sala de estar SE; sala de jantar SJ; circulação CI3 e porão (f.48, 49, 50, 51, 52, 53, 54 e 55).

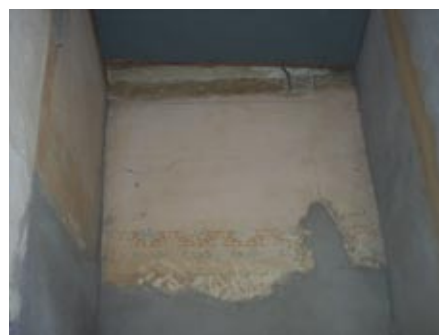
84

Notou-se a existência de pintura decorativa no banheiro WC2 da casa-sede (f.84) e, na capela, o retábulo-mor foi inserido posteriormente ou sofreu sucessivas intervenções que o descaracterizaram (f.85, 86, 87, 88).

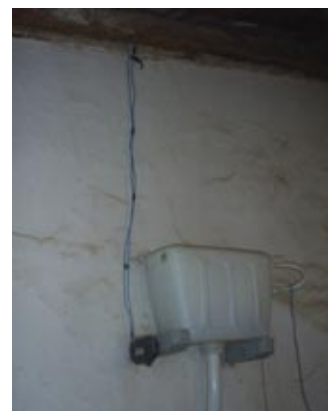
99

Existe passagem de tubulação de esgoto pelo tabuado e barrotes de piso, nos banheiros WC1 e WC2 (f.96). Há instalações elétricas sem proteção na cozinha COZ2; no banheiro WC3 e no porão (f.79, 98, 99, 100, 103), bem como instalações elétricas embutidas na alvenaria histórica, com utilização de argamassa de cimento para fechamento de rasgo.

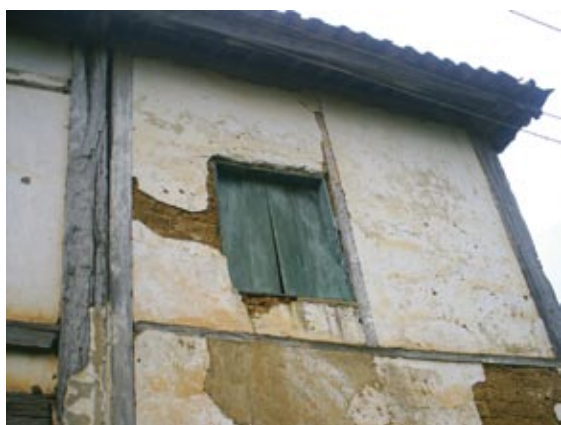
114

Nas paredes de vedação dos remanescentes da antiga tulha, as alvenarias históricas acham-se sem argamassa de revestimento, causando rápida degradação dos materiais (f.113, 114).
