denominação
Fazenda Santo Antônio do Paiol

código
AIII - F16 - Val

município
Valença

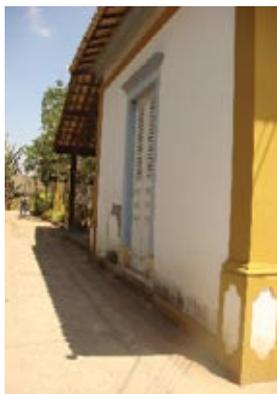
17

Há passeios em lajes de pedra e piso cimentado nas faixas de terreno ligadas diretamente ao nascimento das paredes da casa-sede (f.17, 18, 20 e 21).

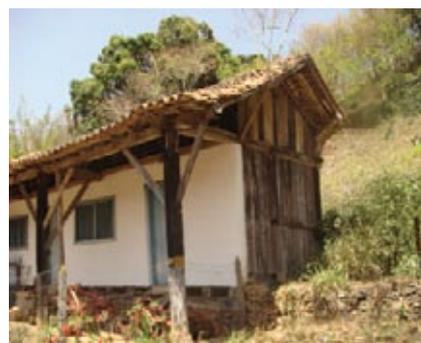
30

Nos remanescentes das senzalas, em suas paredes de vedação, há empena de tabuado extremamente deteriorada (f.26). Existem áreas sem revestimento de argamassa de cal, causando degradação rápida da alvenaria de pau-a-pique (f.27, 28 e 29). Foi constatada a presença de fissuras (f.27), além do revestimento em madeira extremamente deteriorado (f.30).

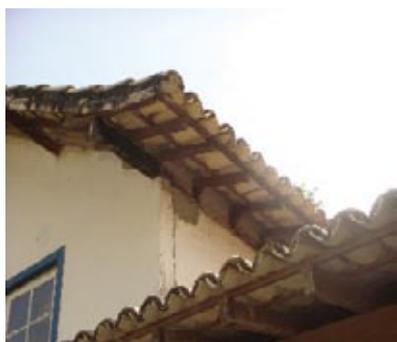
33

Na cobertura da casa-sede existem manchas de umidades causadas pelas águas pluviais do telhado da varanda, sobre as circulações CI2 e CI4 (f.13 e 14), além de manchas de umidade descendente na circulação CI7 (f.31). Foi construída laje em concreto sem proteção, o que ocasionou manchas de umidade com descascamento da pintura, na sala de banho SB (f.32), além de execução de laje em concreto para inserção de caixa d'água sobre a lavanderia LAV. Existe descaracterização de fachadas, com a introdução de nova cobertura em telha cerâmica; de lajes em concreto, além de telhado de duas águas, localizado na cozinha COZ (f.33).

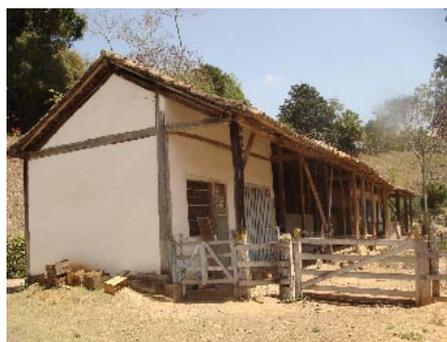
34

No telhado dos remanescentes das senzalas foi notado o arqueamento das peças de madeira devido ao apodrecimento do material, sendo necessária a execução de escoramentos provisórios (f.34).

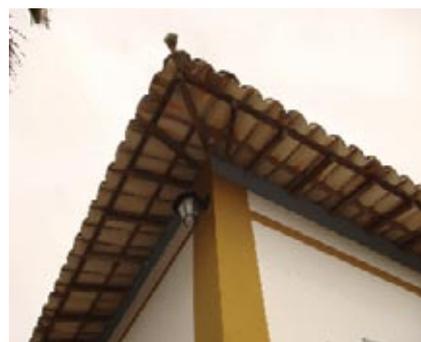
53

Os beirais da casa-sede acham-se descaracterizados, com resquícios de cimalha em madeira (f.53) e nos remanescente das senzalas, felizmente ainda existem trechos com contrafeito original (f. 54).

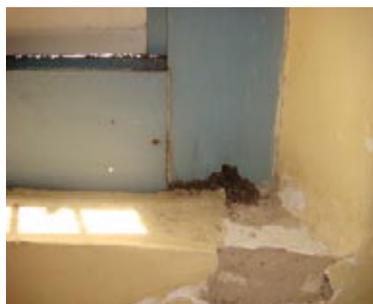
02

Notou-se o apodrecimento de peças de madeira, como ombreiras e peitoris de esquadrias no porão da casa-sede e nos remanescentes das senzalas (f.02 e 57).

Na fundação da casa-sede existem manchas de umidade nas faces externas das alvenarias de embasamento em pedra, com degradação do reboco nas faces internas voltadas ao porão (f. 01, 02, 03 e 04). Nos remanescentes das senzalas, a alvenaria de embasamento em pedra mantém a presença de pequenos vazios, sem vedação por argamassa de consolidação (f.05).

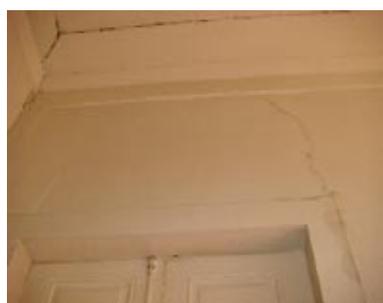
35

Na estrutura de madeira da casa-sede foram percebidas fissuras localizadas acima das vergas das portas internas e janelas, provavelmente devido ao apodrecimento dos elementos em madeira, em vários cômodos (f.35, 36, 37, 38, 39, 40, 41, 42, 43). Existe desarticulação do esteio em madeira com a aduela da esquadria entre a circulação CI7 e a sala íntima SI. Foi observado o apodrecimento de trecho do barroto e do assoalho na circulação CI1 (f.44). Há afundamento de trecho do assoalho, devido ao apodrecimento da estrutura de barroto, na sala de leitura SL. Foram executados enxertos inadequados na estrutura de barrotes (f.45 e 46). Há manchas de umidade nos barrotes, devido ao vazamento da tubulação de esgoto (f.47). Notou-se a presença de várias fissuras, provavelmente devido ao selamento da estrutura de barrotes de piso (f.48, 49 e 50).

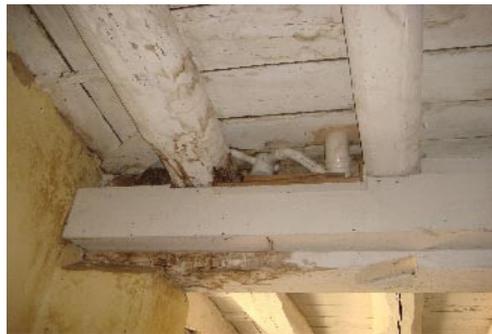
47

Foi observada a existência de passagem de instalações de esgoto pela estrutura de barrotes de piso da casa-sede (f.47).

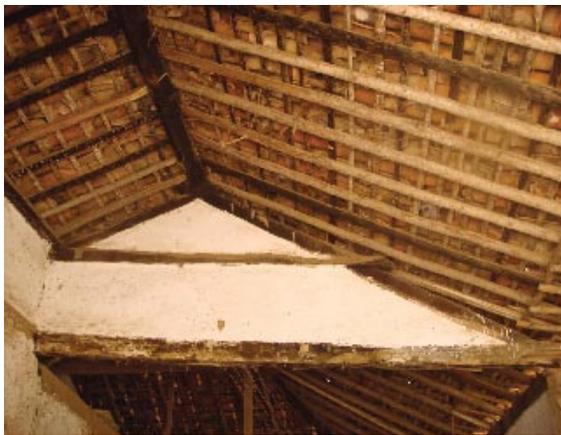
51

Nos remanescentes das senzalas, percebeu-se o avançado estado de degradação das peças de madeira (f.51 e 52).

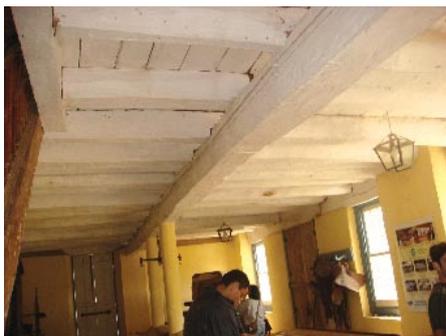
55

As instalações elétricas estão embutidas na alvenaria histórica da casa-sede, provavelmente com a utilização de argamassa de cimento para fechamento de rasgo. Porém, no porão da casa-sede, as mesmas estão sem proteção, assim como nos remanescentes das senzalas (f.55 e 56).

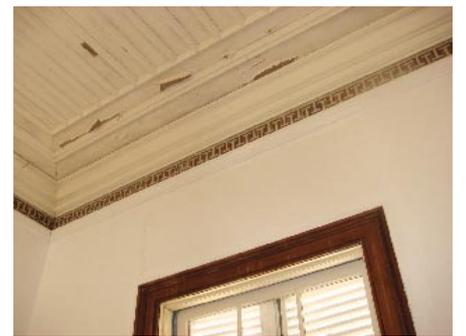
58

Notou-se o descolamento da pintura nos forros de madeira do tipo saia e blusa, em vários cômodos da casa-sede (f.58).
