denominação
Fazenda Bananal

código
AIII - FO7 - RF

Inventário das Fazendas do Vale do Paraíba Fluminense

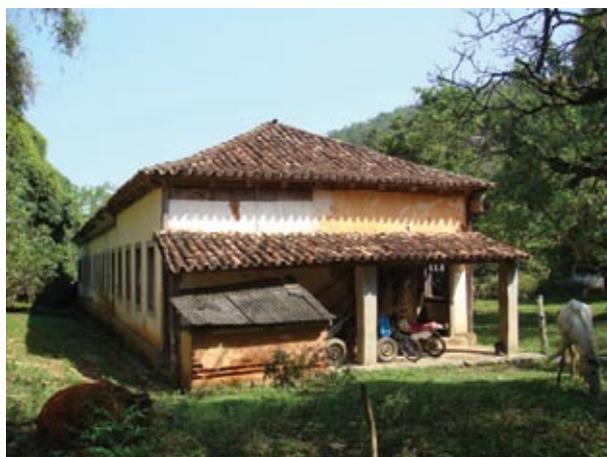
05

A cimalha apresenta bom estado com pintura nova e bem conservada na fachada frontal (f.51). A fachada lateral direita está sem pintura e com pequenas trincas (f.27). Nas demais partes em processo de degradação (f.29, 32 e 42), como o trecho encachorrado aos fundos, apresentam-se sem pintura, com estado de conservação mediano (f.05 e 32).

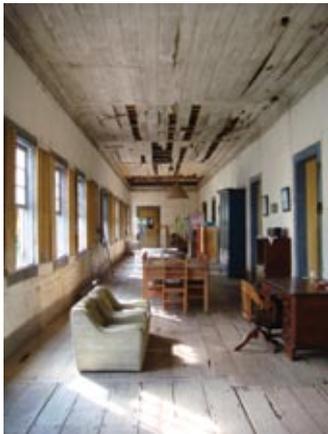
45

Os forros do bloco frontal apresentam bom estado de conservação (f.59, 60 e 61) e, no bloco de fundos, foram substituídos em alguns quartos (f.30). Na varanda fechada acham-se em processo de destruição em alguns trechos da (f.28 e 45). Na há forro na cozinha, banheiro e quartos Q9 e Q10.

A estrutura de madeira do bloco dos fundos encontra-se em condições mais precárias, com degradação do forro e pequenos recalques no assoalho da varanda coberta (f.45). O bloco frontal mantém piso e forros originais em bom estado de conservação (f.43 e 59 a 61). Pilares, madres, frechais, barrotes e contrabarrotes estão em bom estado de conservação, exceto no ponto em que um frechal foi substituído por uma viga de concreto, o que pode ter causado a rachadura na capela (f.25).

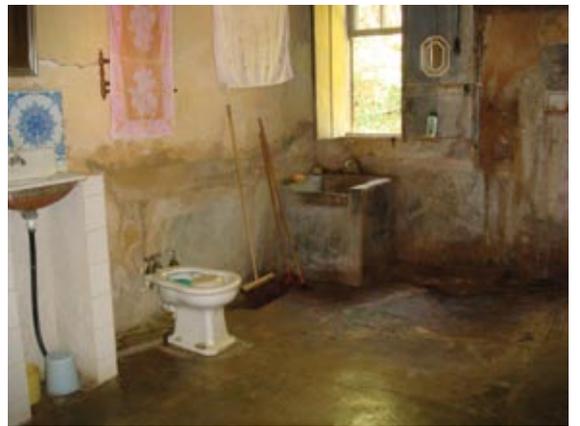
47

As instalações hidráulicas são externas às paredes no bloco dos fundos (f.30 e 31) e embutidas na cozinha e nos banheiros do bloco frontal e do bloco dos fundos (f.46 e 47).

As vedações apresentam-se em alvenaria em argamassa de barro (f.35) com revestimento de cal e areia, pintura em caiação branca exterior e interior, exceto na nova compartimentação do antigo salão, pintada com tinta PVA. As paredes de tijolo de barro, na divisão dos banheiros do bloco frontal e no antigo salão que foi dividido em quartos Q1, Q2, Q3 e Q4, mantém panos, abaixo de algumas janelas da fachada lateral esquerda, refeitos em tijolo maciço (f.32). Percebe-se, também, algum enxertos pontuais de argamassa de cimento, tanto no interior quanto no exterior (f.47, 55, 57 e 58)

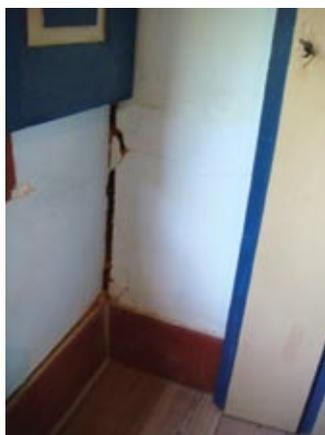
25

O principal problema estrutural visível ocorre na parte esquerda da fachada frontal, na qual, segundo o proprietário, a madre (ao nível do assoalho) foi substituída por uma cinta de concreto. Motivo este que pode ter ocasionado a rachadura existente na capela (f.25). Percebe-se, quando se olha pela janela, que a fachada apresenta uma certa inclinação (a imagem 40 foi feita desta janela, mas não conseguiu revelar este sintoma).

Foram notadas trincas formadas, geralmente, na parte superior das paredes do antigo salão, atuais quartos Q1 e Q3 (f.26) e na capela, na quina atrás da porta, indo do piso até o teto (f.25).

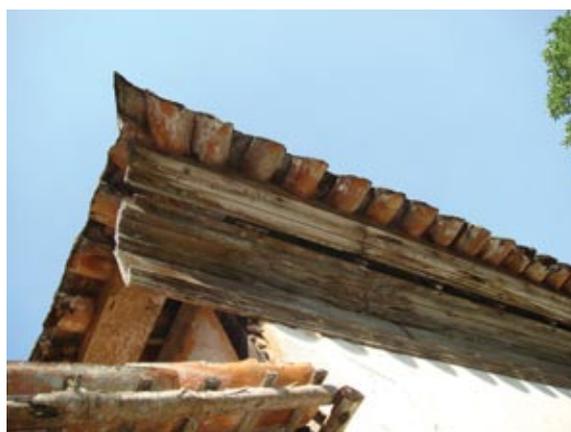
29

A supressão dos antigos trechos pode ter ocorrido em etapas, ao longo dos anos. Informa o proprietário / morador que seu pai falava de uma antiga parte demolida. E que ele mesmo presenciou a última demolição ocorrida, um espaço que ficava contíguo aos fundos, por estar subutilizado / abandonado. É visível o sinal de corte na cimalha (f. 06 e 29).

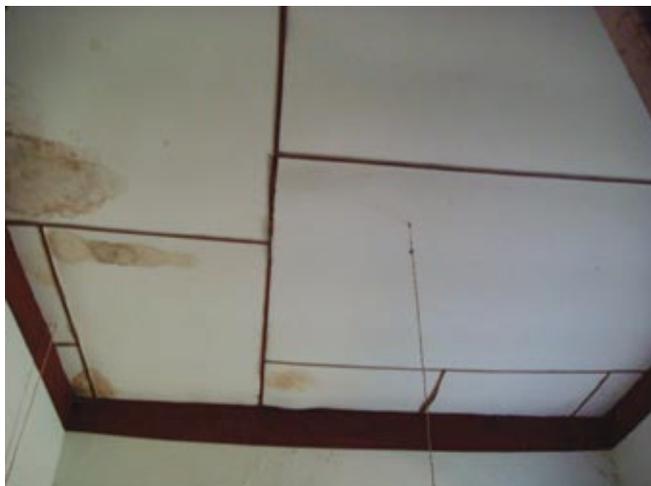
30

O revestimento das paredes, interna e externamente, é feito por pintura à base de cal, exceto no antigo salão de festas, que é feito em PVA. Mantém as paredes bom estado em todo bloco frontal, apresentando, no bloco dos fundos, na fachada lateral esquerda, desprendimento e pulverulência. Abaixo de algumas janelas há entaipamento com alvenaria de tijolo maciço (f.30e 31);

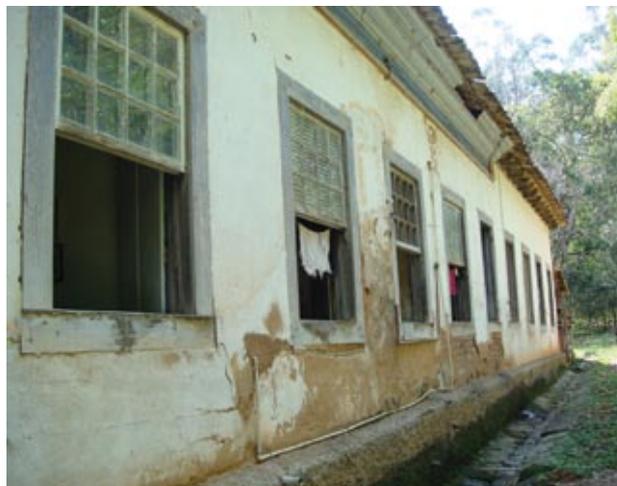
31

A base do porão em pedra é toda revestida com uma camada de chapisco grosso (f.31 e 42). Nota-se a presença de umidade ocasionada pelos respingos do beiral.

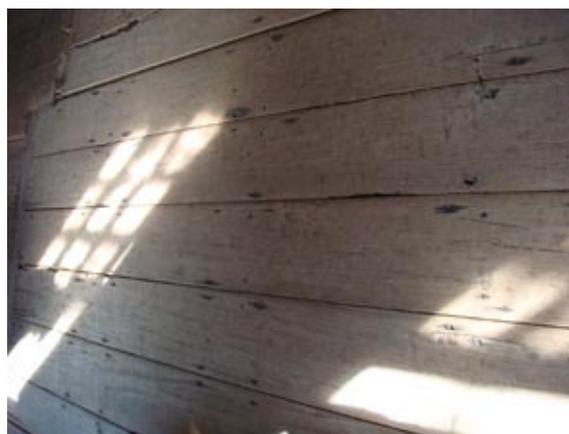
33

O assoalho em madeira, com junta cega, está presente em grande parte da casa, estando em bom estado (f.43). No bloco dos fundos há pisos em madeira natural, com pequenos recalques (f.33). Os ambientes do antigo salão de festas mantém assoalho de madeira de bitola comercial, com encaixe em macho e fêmea, em perfeito estado de conservação (f.34). A sala de jantar recebeu cerâmica (f.37) e, no bloco dos fundos, o banheiro e cozinha piso possuem piso cimentado (f.38).

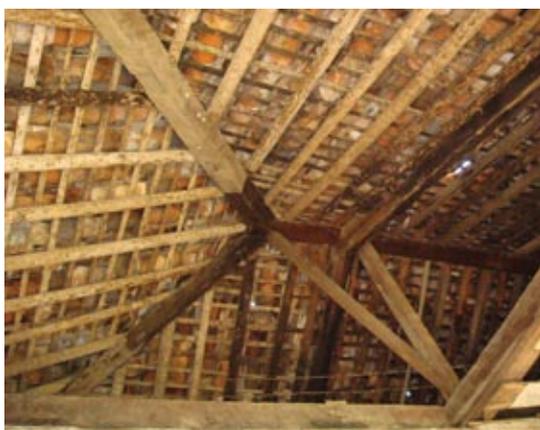
36

Não foi possível acessar a estrutura da cobertura, mas, pelas aberturas de forro no varandão coberto e da cozinha, pode-se perceber que as tesouras e cumeeiras estão em bom estado (f.36). Houve substituição de alguns caibros e ripas de coqueiro, porém, a trama, essencialmente, mantém sua estrutura original (f. 36).
