Inventário das Fazendas do Vale do Paraíba Fluminense

denominação
Fazenda Santa Luiza

código
AIII - F13 - RF

localização
Estrada RF-12, 2º distrito, Manoel Duarte

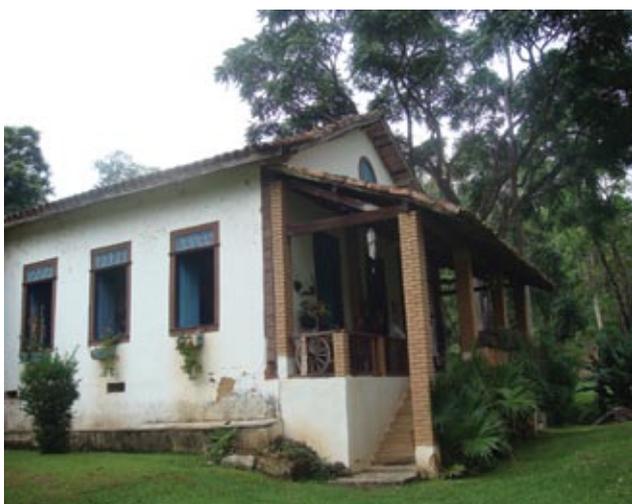
122

Na casa-sede primitiva foi construída uma varanda em tijolo maciço com estrutura em concreto armado, (f.105, 106), o que ocasionou a descaracterização de suas fachadas (f.109, 120, 121, 122). Observou-se forro de madeira em péssimo estado de conservação no depósito D1 desta mesma casa-sede primitiva (f.113), bem como a demolição do sótão, pois em 1976 – data da conclusão do inventário realizado pelo INEPAC – constava sua existência. Ainda segundo esse levantamento, o desenho de sua planta original está bastante alterado. Foi percebida a execução de aterro manual e a construção de contrapiso em concreto no galpão G; nos depósitos D1 e D2; na varanda V2; nos banheiros B1, B2 e B3; na despensa DESP1; e na cozinha COZ1, da casa-sede primitiva.

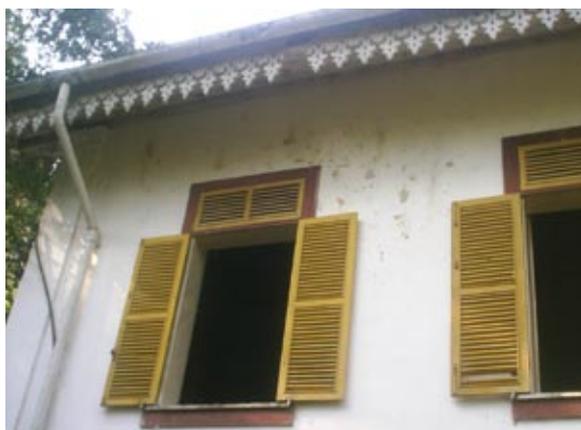
15

Na atual casa-sede foi observado, em sua fundação, o descolamento da pintura em placas no salão de jogos; na alvenaria de embasamento em pedra, face interna do quarto Q19 (f. 01). Há manchas de umidade ascendente, com presença de bolhas, descolamento da pintura e desagregação do reboco em alguns trechos na alvenaria de embasamento em pedra, face externa e interna, dos seguintes cômodos: lavanderia L, quartos Q16 e Q17 e circulação de acesso aos quartos citados anteriormente (f.04, 05, 06, 07, 08, 09, 10, 11, 12, 13, 14, 15, 16, 58, 59, 60, 61, 62, 63, 64, 65).

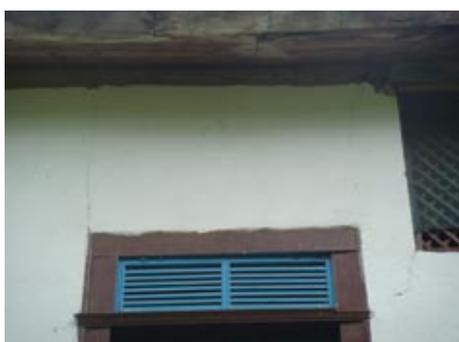
104

Na casa-sede primitiva houve substituição da estrutura de madeira por estrutura em concreto armado (pilares e vigas) no galpão G (f.89, 90). Notou-se a presença de várias fissuras, devido ao apodrecimento dos esteios de madeira localizados nas esquadrias (f.93, 94, 95, 96, 97, 103, 104), que apresentam-se em péssimo estado de conservação, extremamente deteriorados (f.98, 99, 100, 118, 119). Foi substituído o baldrame em madeira do galpão G por viga em concreto, estando a armadura em fase de oxidação, sem recobrimento (f.101), além de seus esteios em madeira por alvenaria de tijolo maciço no galpão G (f.115). Assim como solução estrutural para os barrotes extremamente danificados, foram executados pilaretes em concreto na sala S (f.108). Percebeu-se que a construção de passeio em concreto causou a degradação rápida da estrutura de barrotes de piso da fachada lateral esquerda (f.109). Foram notados trechos com afundamento do tabuado, devido ao apodrecimento dos barrotes de piso no quarto Q3; na circulação CI1; e na sala S.

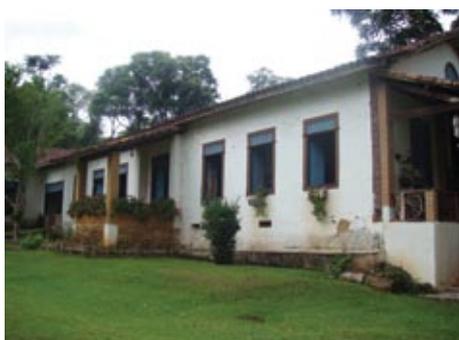
110

Na fundação da casa-sede primitiva, notou-se a execução de chapisco em argamassa de cimento sobre alvenaria de embasamento em pedra histórica (f.102). Há manchas de umidade ascendente, causando degradação rápida dos revestimentos (f.110, 111, 112). Existe uma visível irregularidade de nivelamento do tabuado, provavelmente causado por recalque de fundação na sala S.

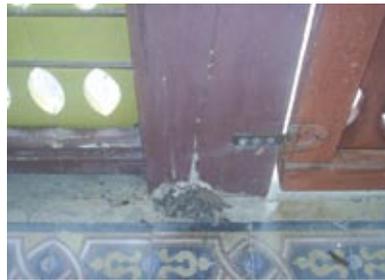
52

Há apodrecimento de trechos do forro de madeira nos beirais do telhado das varandas V3 e V4, circulação C14 da atual casa-sede (f.17, 18, 19, 54 e 55), além de apodrecimento das bases dos pilares em madeira na varanda V3 da atual casa-sede (f.52).

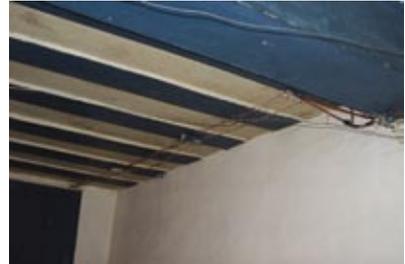
57

Observaram-se instalações elétricas sem proteção no quarto Q19, na lavanderia L, da atual casa-sede e no porão da casa-sede primitiva (f.02, 57, 107).

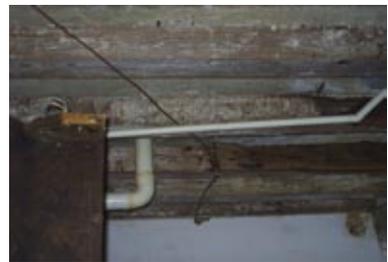
69

A estrutura de barrotes de piso da atual casa-sede apresenta passagem de tubulação de esgoto (f.68 e 69). Há manchas de umidade na alvenaria e nos barrotes do quarto Q20 da atual casa-sede, causadas por vazamento de esgoto (f.70).

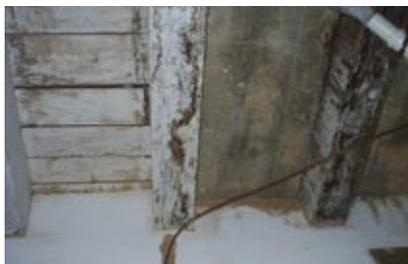
71

barrotes nos banheiros B4, B5 e B6; na copa COP; na cozinha COZ2 (f.37, 71, 83, 84). As alvenarias do quarto Q9 apresentam desarticulação, com a presença de várias fissuras provenientes de sobrecarga da estrutura de madeira, provavelmente devido à modificação de quarto para biblioteca (f.40, 41, 42, 43, 44, 45, 46, 47 e 48). Há selamento da estrutura de barrotes de piso devido à construção de duas alvenarias novas, visto através de visível irregularidade no nivelamento do tabuado a com presença de fissura na circulação CI3, no trecho de acesso ao quarto Q6 e sala de distribuição SD (f.49).

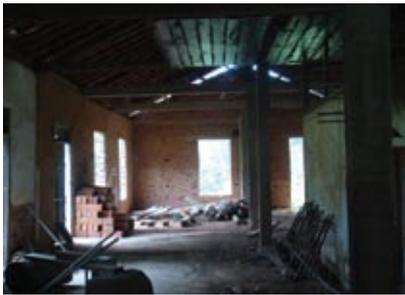
89

Na casa-sede primitiva, em suas paredes de vedação, várias alvenarias históricas foram demolidas, conforme planta em anexo (f.89). Foi substituída a alvenaria histórica por alvenaria de tijolo furado, conforme planta em anexo (f.89). Existe desarticulação das alvenarias entre o depósito DEP2 e o galpão G e entre este e a varanda; no quarto Q3 (f.91, 92, 96 e 114). Em todos os trechos próximos aos esteios de madeira houve substituição destes por tijolo maciço ou furado (f.98, 115, 116, 117).
