Inventário das Fazendas do Vale do Paraíba Fluminense

denominação
Fazenda Recreio

código
AIII - F16 - RF

município
Rio das Flores

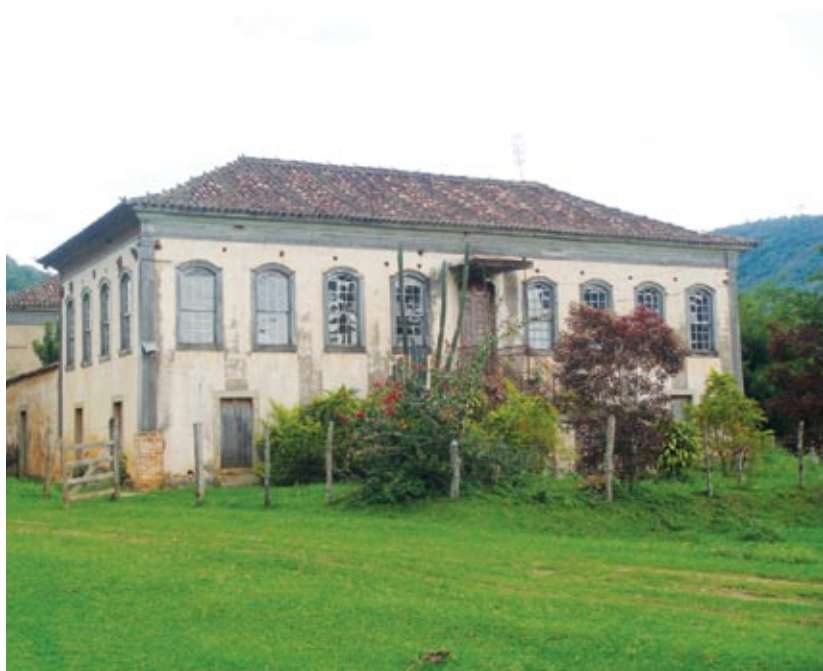
01

A construção, em dois pavimentos, está implantada em forma de “U”, fechado por muro, que forma um pátio interno com jardim e área de serviço. O aparente aspecto de ruína – denotado pela pintura desbotada, não permitindo definir as cores de suas paredes, janelas, portas, grades etc. –, desvia nossa atenção para o entorno, com curso d’água cortando o meio do vale, o campo à direita deste, as matas nos morros circundantes e duas árvores, testemunhas da história (f.1, 13, 14, 19, 20, 25, 139, 151).

Internamente, no porão abaixo da antiga latrina, na senzala, há paredes que perderam emboço/reboco pela exposição ao tempo (f.1, 5, 19, 27, 28, 56, 75, 76, 79, 81, 100, 107, 131, 134).

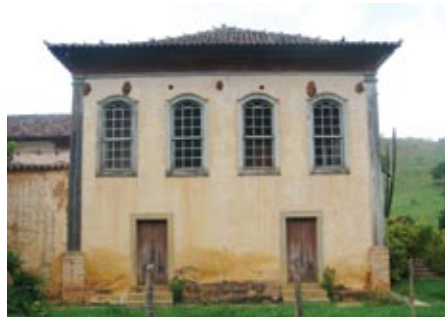
27

O problema maior fôra, no passado, nas paredes da área de serviço que apresentavam vazios, deixando à mostra a estrutura de pau-a-pique, evidenciado por descolamento do emboço/reboco em vários pontos. Nestas há a presença de argamassa com cimento, bem como buracos de andaimes nas paredes que permitem a entrada de umidade (f.27, 36, 40, 53, 55, 59, 63, 75, 123).

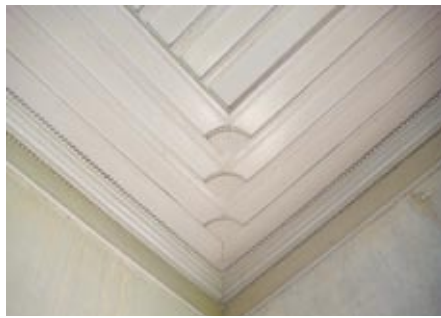
36

Na cobertura, o aspecto escuro das telhas capa e canal nos faz crer que o telhado apresenta seu aspecto original, em sua quase totalidade. A reforma, feita há mais de dez anos, estancou a umidade descendente que causava danos nas cimalthas, forros da varanda interna, dos quartos, salas, principalmente nos cantos superiores (f1, 11, 23, 36, 62, 63, 66, 67, 68, 69, 70, 88, 89, 190, 191).

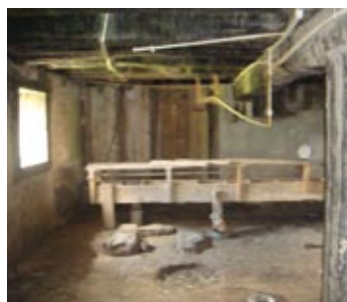
101

São elementos atípicos: a presença de sistema de esgoto, atestado pelo furo na madeira da área de serviço e pela fossa no porão. Há vestígios do fogão em pedra no porão, sob a área de serviço, na pequena senzala, hoje galinheiro (f.78, 79, 91, 93, 97, 98, 101).

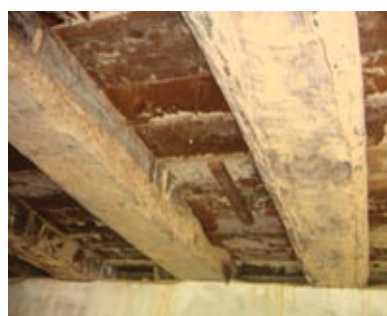
113

Na estrutura de madeira, os pilares e as madres de madeira, aparentemente, não apresentam problemas estruturais, pois não há trincas significativas nas paredes de vedação e internas. Há sim, perda e troca de materiais nos cunhais (embasamento), sendo substituída a madeira ou encapada por materiais contemporâneos como tijolos maciços. Caixonetes de portas e janelas se degradando ao tempo (f3, 10, 16, 17, 60, 113).
