Inventário das Fazendas do Vale do Paraíba Fluminense

denominação
Fazenda Cachoeira

código
AIII - FO4 - Val

município
Valença

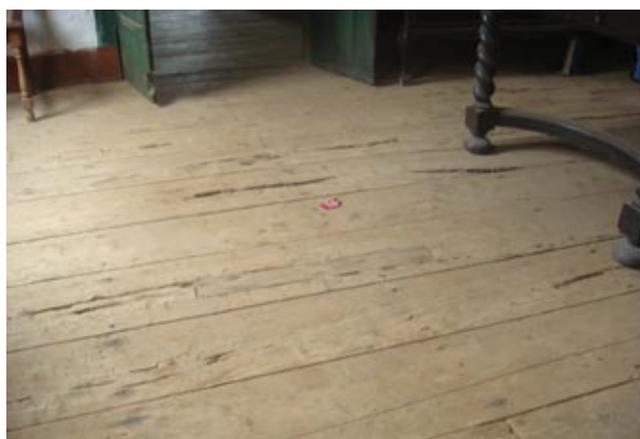
13

A estrutura de madeira (madres, pilares, vergas e barrotes) apresentam-se em boas condições nos trechos onde não há processo de arruinamento. Há forros originais em boa parte da casa, com grau de conservação que denota enfraquecimento da madeira na maioria dos compartimentos, como no antigo salão, atual sala (f.12). Excetuando-se a atual cozinha e as modificações ocorridas na parte que foi adaptada para uso como casa de colono, todos os compartimentos apresentam assoalho de madeira em junta cega, em bom estado de conservação, registrando apenas pequenas fendas e um recalque na atual sala (f.13 e 27).

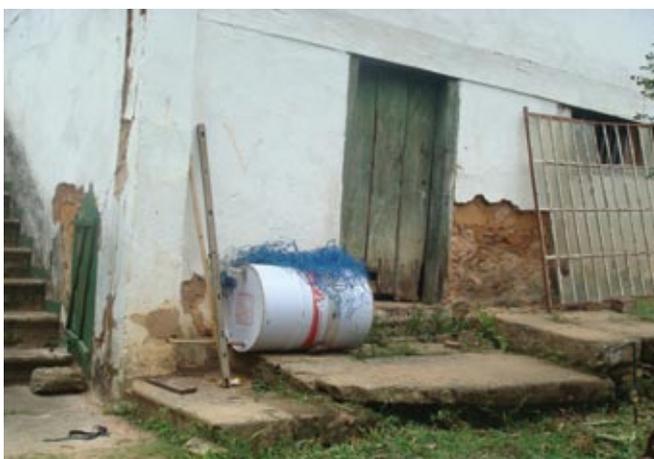
15

Na fundação, notou-se a presença, na parte externa, de umidade ascendente na base da alvenaria, provavelmente dos respingos de chuva do beiral (f.15).

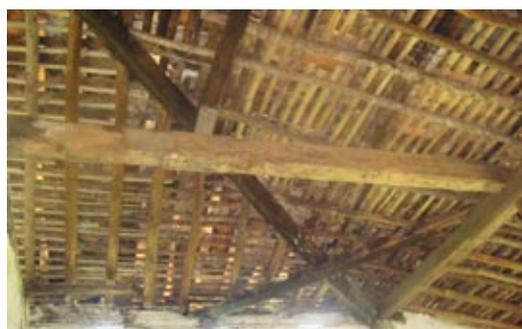
16

A cobertura apresenta, no bloco original, dez águas em telhas capa e canal, com alpendre em três águas em telhas francesas. O prédio denota ainda possuir a estrutura original de tesouras, cumeeira e terças do séc. XIX, com a substituição em alguns pontos, de caibros e ripamento de coqueiro. As telhas encontram-se com a pátina característica do envelhecimento. Todas as águas do trecho final do bloco lateral direito possuem inclinação fora do padrão usual (f.07 e 16).

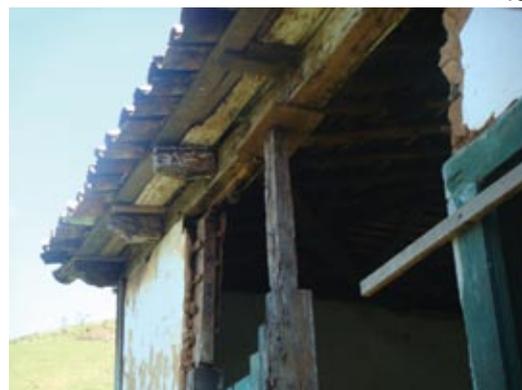
17

A casa-sede apresenta diferentes graus de conservação. Nos blocos frontal e lateral esquerdo, área dos compartimentos principais da casa-sede, parte da fachada frontal e lateral esquerda está em condição regular, notando-se trincas na alvenaria das paredes da sala de almoço e no quarto voltado para a fachada frontal (f.31 e 25). Há recalque no piso, abrindo uma fenda entre as tábuas de madeira (f.27). A sala de almoço mantém escoramento que sustenta a estrutura da cobertura (f.30 e 31). Boa parte da fachada lateral direita do bloco frontal encontra-se sem revestimento externo, deixando exposto o sistema construtivo do prédio (f.18, 20, 21 e 22). O bloco lateral direito, que não faz mais parte da casa-sede, está sendo usado como casa de colono. Há, ainda, um quarto que está abandonado, configurando-se como o ponto de maior degradação em todo o prédio (f.17, 19 e 22).

No trecho da casa em processo de arruinamento, na fachada lateral direita, há descolamento do emboço em grande parte do pano da alvenaria, deixando exposta a estrutura de pau-a-pique e a taipa de sopapo (f.18, 20 a 22). As madres, pilares e frechais estão expostos às intempéries (f.18, 20 a 22). No bloco direito, de fundos, na fachada frontal inexistente alvenaria de vedação entre as esquadrias, deixando exposta parte da estrutura dos umbrais. Azlém disso, o frechal está sustentado, neste trecho, por escoras (f.17 e 19).

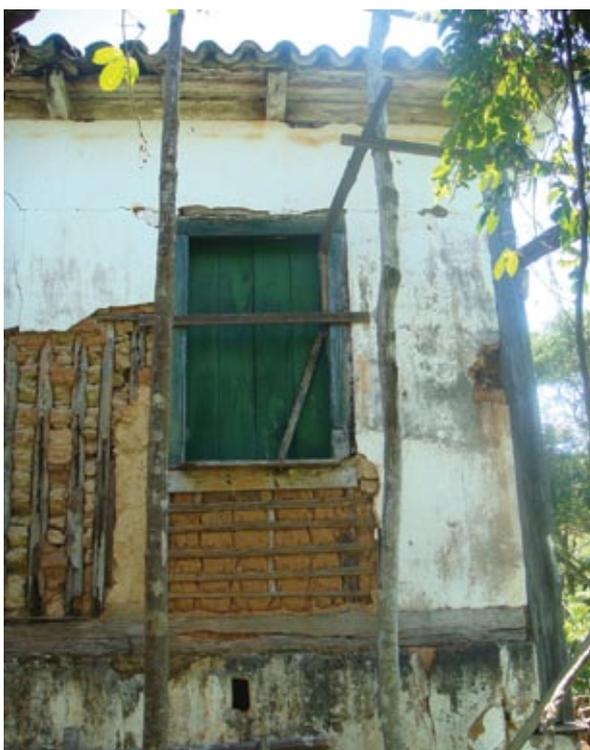
18

Na data do levantamento, a casa-sede mantinha escoramentos em partes críticas da fachada lateral esquerda (f.18, 21 e 22), bem como pontaletes sustentando a cobertura na sala de almoço (f.30).

Foram notadas trincas, ocasionando o desprendimento do revestimento na junção da fachada frontal com a lateral esquerda (f.28). O trecho em arruinamento apresenta desde falta de emboço até total ausência de vedação (f.17 a 22).

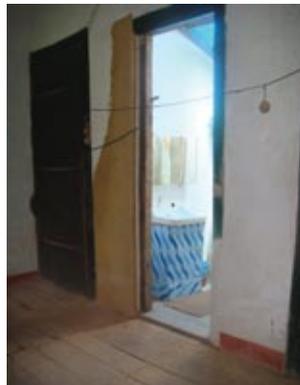
26

A vedação das paredes, em quase toda alvenaria histórica, é feita em pau-a-pique e por tijolos de barro apenas na ampliação da casa de colonos (f.07). Há preenchimento com argamassa de cimento próximo à abertura do banheiro (f.26). As alvenarias de tijolos também ocorrem no banheiro, na parede direita da sala de almoço e no anexo junto aos fundos do bloco direito, onde localiza-se hoje parte da cozinha, a queijaria e o banheiro da casa de colono;
