# Inventário das Fazendas do Vale do Paraíba Fluminense

**Instituto Estadual do Patrimônio Cultural**  
Secretaria de Estado de Cultura - RJ

denominação <b>Fazenda São Fernando</b>	código <b>AIII - FO9 - Val</b>
localização <b>Rodovia RJ-151, 6º distrito, Conservatória</b>	
município <b>Valença</b>  época de construção <b>séc. XIX</b>  detalhamento do estado de conservação <b>no corpo da ficha</b>  uso atual / original <b>residencial e industrial (fabricação de laticínios e aguardente) / faz. de café</b>  proteção existente / proposta <b>nenhuma / tombamento</b>  proprietário <b>particular</b>	<p>fonte: IBGE - Rio Preto</p>

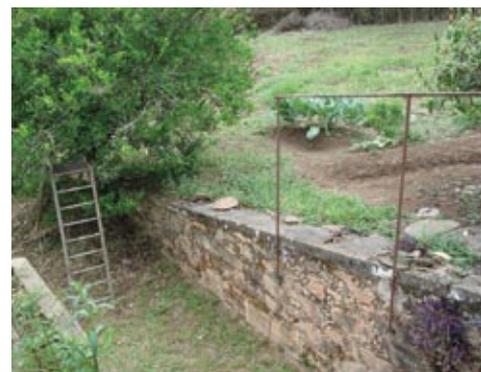
58

A planta está resolvida num bloco retangular. O térreo aparenta ter sido um porão, pois uma pequena trinca no piso cimentado revela que, por baixo, podem haver tijolos cerâmicos semelhantes aos utilizados em terreiros de café. Hoje, está adaptado para uso residencial. Sua parede de fundos mantém um espaçamento até o muro de pedra, que funciona como depósito da aguardente de cana fabricada na fazenda e se estende além dos limites da casa (f.58).

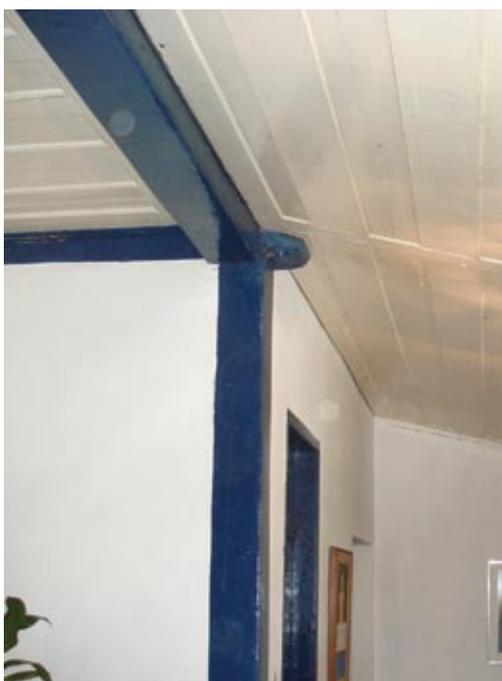
59

O forro, em saia e camisa, apresenta estado de envelhecimento. Porém, não foi percebida infestação de cupins nas peças (f.29 a 31, 59, 60 e 63).

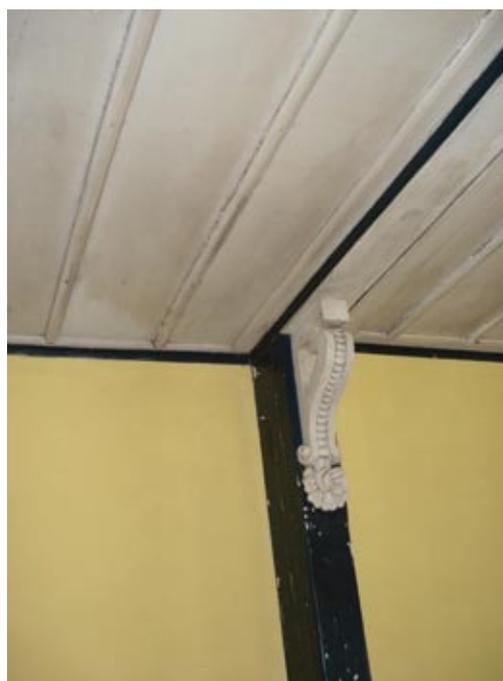
60

A sala de jantar teve suprimida uma parede (f.60) e a capela ocupa toda sua extremidade direita, com um altar onde se destacam o forro em gamela e sua porta em arco tipo canga-de-boi (f.61 e 63). Passou por uma reforma que lhe tirou as esquadrias primitivas (f.67) e lhe deu uma sacada lateral, em concreto. Como elemento a ser destacado, há forro em gamela, no teto da capela.

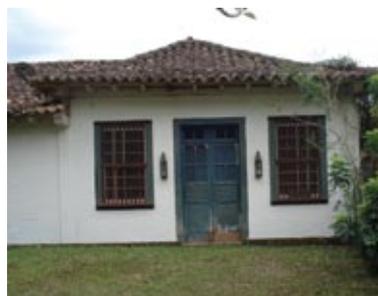
67

O beiral apresenta boas condições gerais nas peças de madeira e na pintura, assim como as esquadrias (f.26, 54, 55 e 56). Entretanto, as portas de acesso da capela e de sua sacada apresentam os socos e a parte inferior das folhas degradadas, com presença de remendos, popularmente conhecidos como bacalhaus (f. 67). Deve-se ressaltar que um antigo proprietário instalou gradeamento de madeira em diversas janelas dos fundos (f.67).

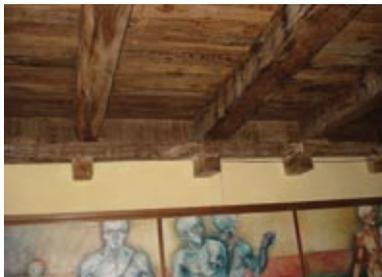
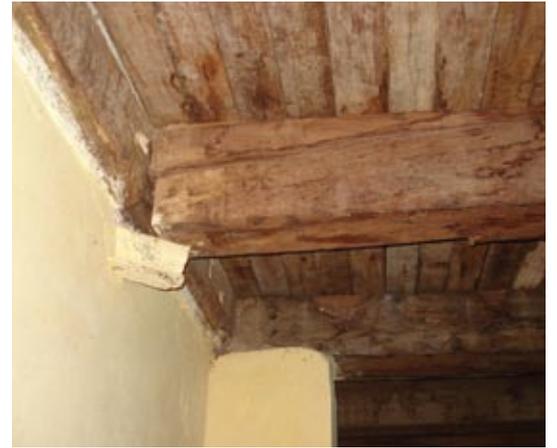
32

A estrutura de madeira apresenta bom estado, sem a presença de abalos estruturais. Porém, alguns barrotes estavam rachados próximo ao seu ponto de apoio, recebendo novos apoios em peças metálicas (f.32 e 33).

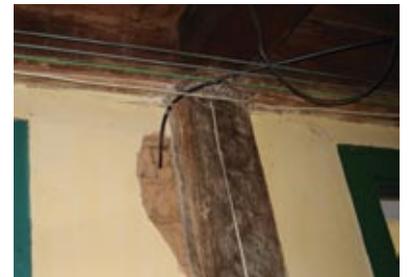
35

Não foi notada a ocorrência de patologias na vedação das paredes, que, no pavimento inferior, aparentam evidências de serem em pau-a-pique na parede frontal, tendo na parede dos fundos execução em tijolos maciços (f.35 e 36). Já no pavimento superior (residência), elas são em pau-a-pique, com paredes de tijolo maciço na cozinha, no quarto J8, no banheiro N5 e nas paredes erigidas para a construção dos demais banheiros.
