# Inventário das Fazendas do Vale do Paraíba Fluminense

denominação  
**Fazenda Ribeirão Frio**

código  
**AII - FO6 - BP**

município  
**Barra do Pirai**

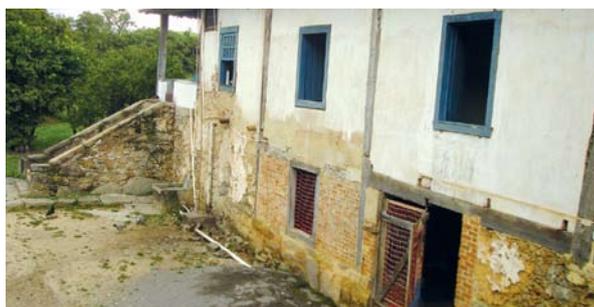
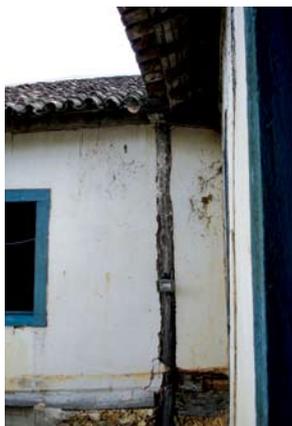
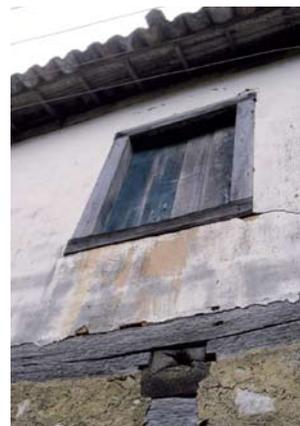
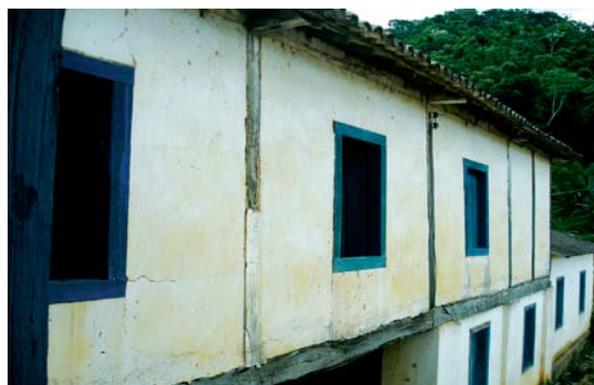
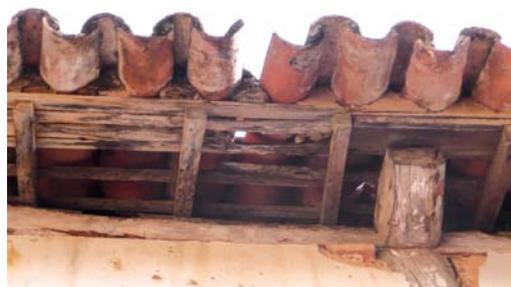
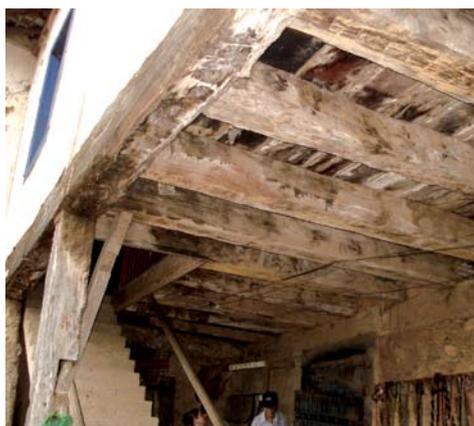
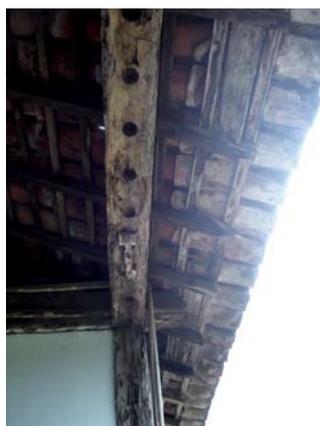
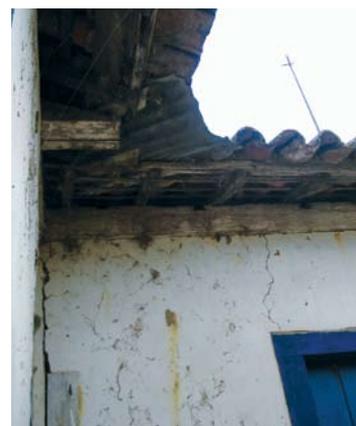
Na fundação há embasamento em pedra com intervenções em argamassa com saibro, cimento e areia. Notou-se a inserção de alvenaria de tijolos maciços; a colocação de pilares em alvenaria de tijolos maciços; algumas manchas de umidade, bolor e fungos na cantaria; a perda de material causada por impacto mecânico e desgaste físico, tanto na cantaria do embasamento quanto nas argamassas de assentamento.

Nas paredes de vedação há perda de material; desgaste físico; umidade ascendente no pau-a-pique; perda de material nas argamassas de revestimento (reboco); presença de trincas e fissuras nas paredes, especialmente sobre janelas e portas e no encontro entre as superfícies dos planos das alvenarias. Há, também, fissuras na base de algumas paredes externas; perda de material nas paredes externas; manchas escuras ao longo das paredes; áreas com o reboco pulverulento; áreas com o reboco descolando em placas; e infiltração no rejuntamento dos peitoris das janelas. Foi percebida, ainda, uma certa descontinuidade da superfície das alvenarias, devido à utilização de argamassa não compatível com o pau-a-pique. Foram retiradas paredes de pau-a-pique e substituídas as alvenarias originais por alvenaria de tijolos maciços, tendo sido, ainda, fechado um vão de porta com trainel de madeira.

Na cobertura, algumas telhas estão quebradas, fora do lugar ou desalinhadas; e o forro dos beirais tem peças faltantes em diversas partes, estando algumas réguas soltas ou apodrecidas por umidade. O forro interno está danificado, com perda do suporte de sustentação, apodrecimento por umidade e desgaste mecânico, notando-se ainda o arqueamento de peças do forro da sala de jantar. Inexiste forro nas áreas mais antigas, devido ao apodrecimento causado por umidade, tendo havido desabamento total ou parcial do mesmo nos blocos 01 e 02. Notou-se a perda dos encaixes das peças principais do madeiramento do telhado.

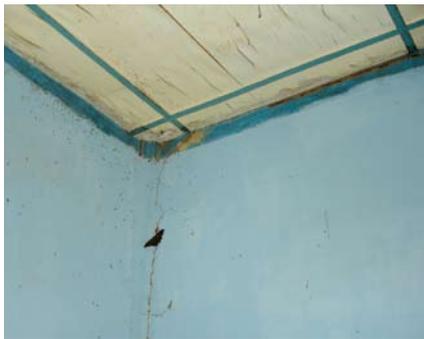
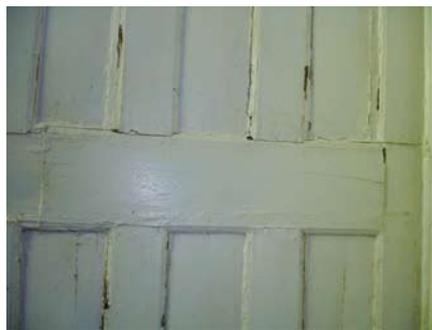
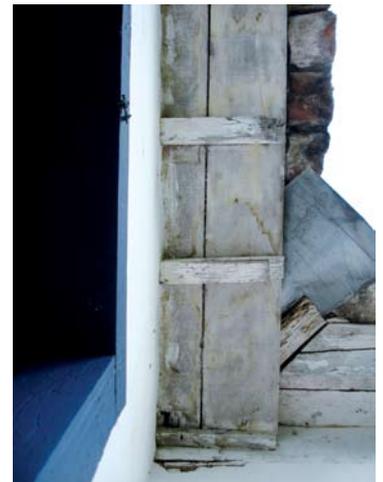
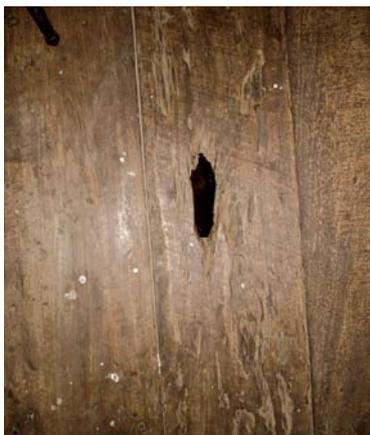
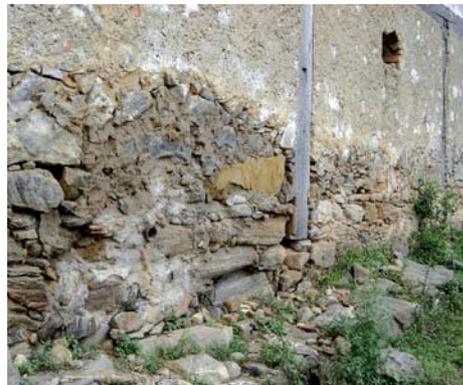
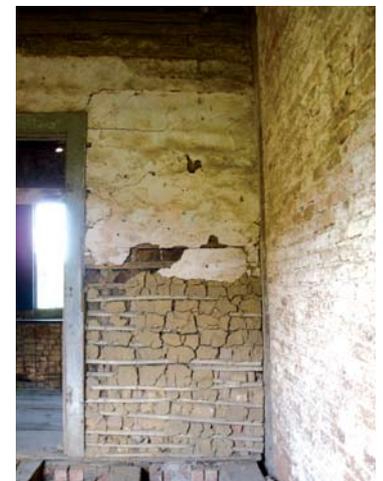
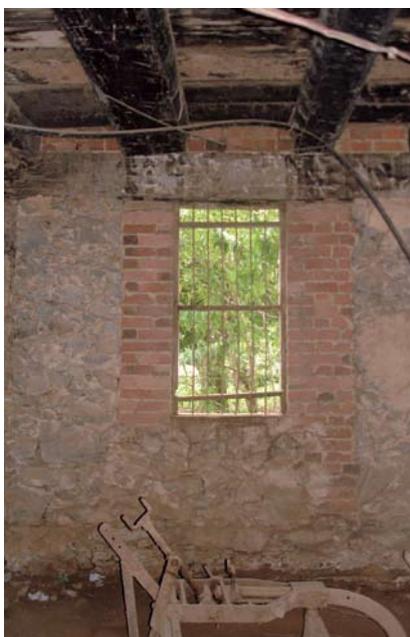
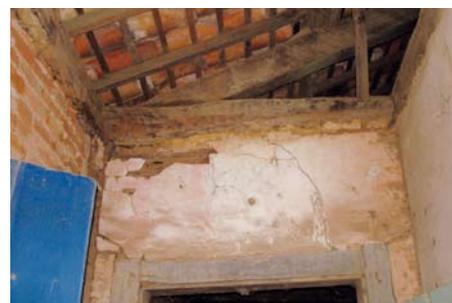
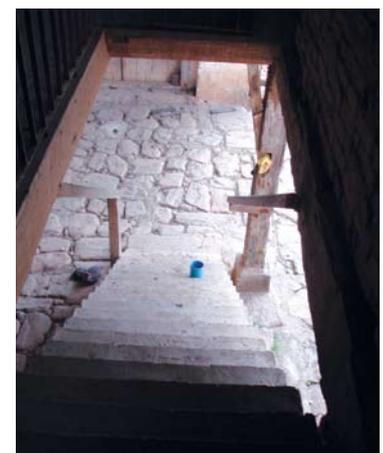
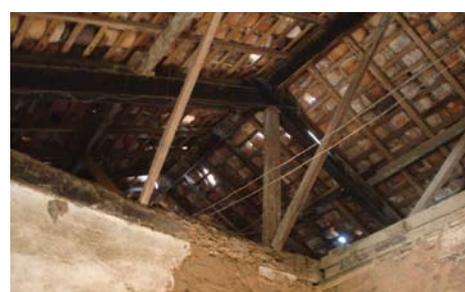
Foi observada nas instalações a presença de tubulações novas para fios, câmeras de segurança e sensores de presença.

Na estrutura de madeira notou-se a presença de xilófagos nas estruturas verticais (esteios e ombreiras), horizontais (barrotes) e nas varas (caniçada) do pau-a-pique; o apodrecimento das extremidades dos barrotes; a perda ou apodrecimento de encaixe; o apodrecimento por umidade; o arqueamento, o selamento e o ressecamento em algumas das peças que compõe a estrutura (esteios, barrotes, ombreiras); e a presença de bolor, mofo, manchas nas cores marrom e acinzentada clara, na parte baixa das peças.

Nos pisos, o rejuntamento está danificado nos pisos frios (cerâmica e cantaria); há manchas de umidade nos pisos em madeira e em cantaria; estão apodrecidas algumas peças em madeira, devido à umidade e presença de insetos xilófagos; percebeu-se o arqueamento de algumas peças; e, por fim, parte dos pisos em tabuado está danificada, com inserção de partes novas.
