# Inventário das Fazendas do Vale do Paraíba Fluminense

denominação  
**Fazenda Cachoeira do Mato Dentro**

código  
**AII - FO4 - Vass**

município  
**Vassouras**

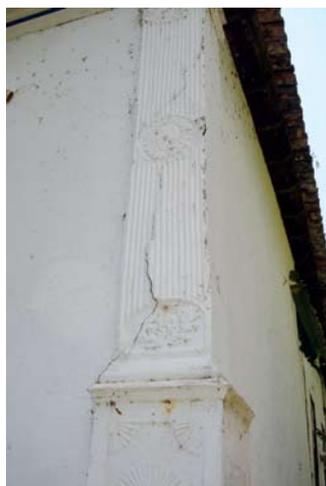
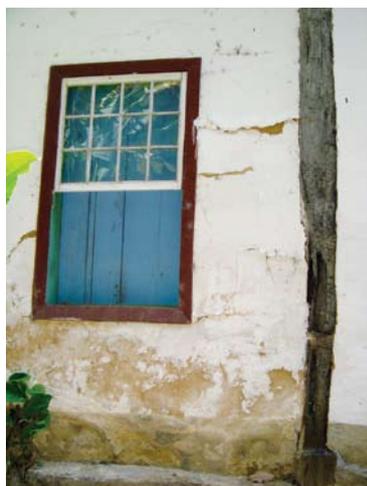
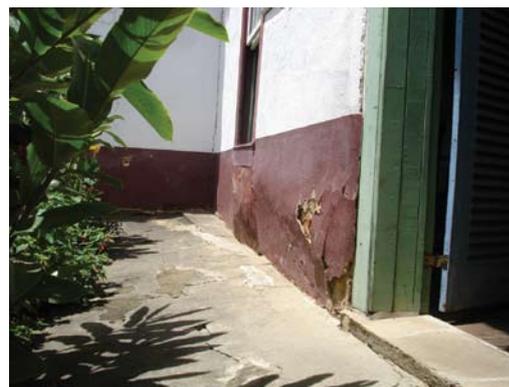
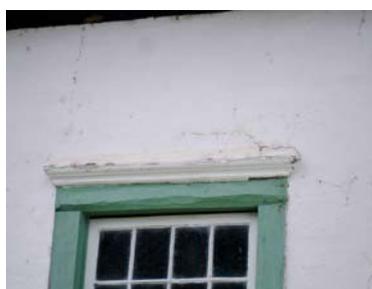
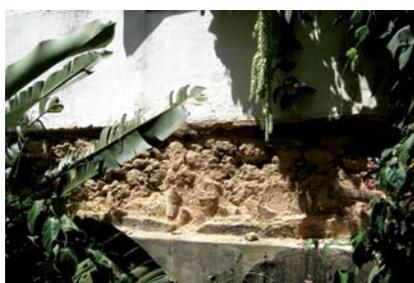
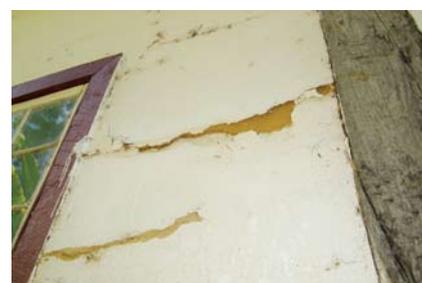
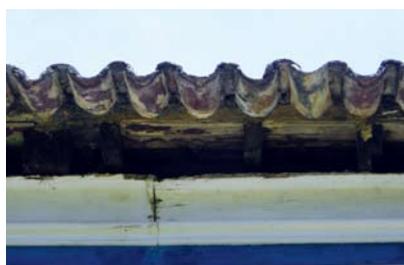
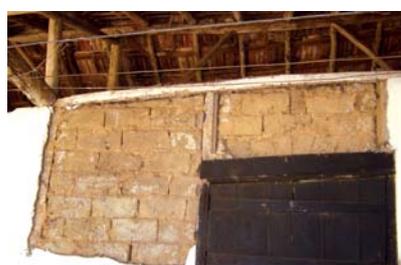
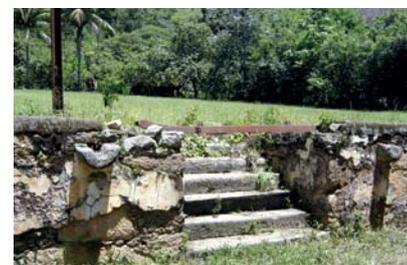
Nas fundação, o embasamento em pedra apresenta intervenções em argamassa com saibro, havendo em algumas áreas a inserção de pedras de cantaria diferentes das existentes. Há manchas de umidade e bolor, além de fungos na cantaria. Observou-se perda de material causada por impacto mecânico e desgaste físico, bem como a inserção de pilares em alvenaria de tijolo em parte do porão. Ocorreu acomodação do terreno, o que tem causado vários danos na estrutura da edificação, e as infiltrações no pátio interno, provenientes de águas pluviais, são fatores importantes que prejudicam a conservação dos elementos estruturais e da fundação.

Nas paredes de vedação da casa-sede há manchas de umidade, fungos e mofo, além de áreas onde o reboco está pulverulento e/ou descolando. Observou-se descascamento da pintura, além do aparecimento de bolhas, e descolamento do papel de parede. Há perda de material por desgaste físico e umidade ascendente no pau-a-pique. Percebeu-se a presença de trincas nas paredes, especialmente sobre as vergas das janelas e portas, bem como rupturas e fendas na junção de algumas paredes com as “calçadas” nas fachadas e pátio interno. Há, como de hábito, descontinuidade na superfície de algumas paredes, causada por inserção de argamassa não compatível com o revestimento original. Por fim, nas fachadas, existem fios de eletricidade descobertos e envelhecidos.

Nas esquadrias há peças atacadas por insetos xilófagos e outras com partes apodrecidas. Numa houve a inserção de elementos não originais, noutras há empeno parcial ou total, além de peças faltantes, como réguas de venezianas e vidros (muitos quebrados). Juntam-se a isto manchas por umidade, descascamento da pintura; ferragens oxidadas ou danificadas, ferrugem em gradis; e infiltração no rejuntamento dos peitoris.

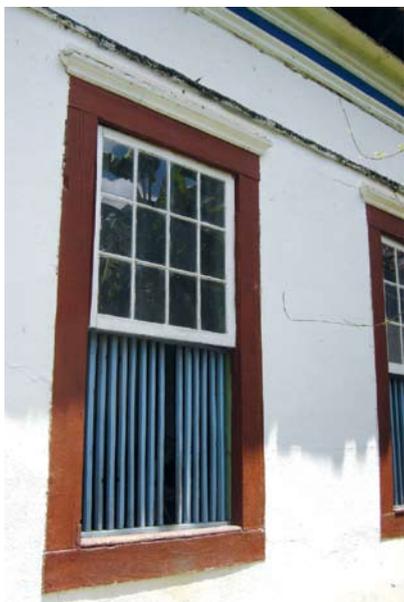
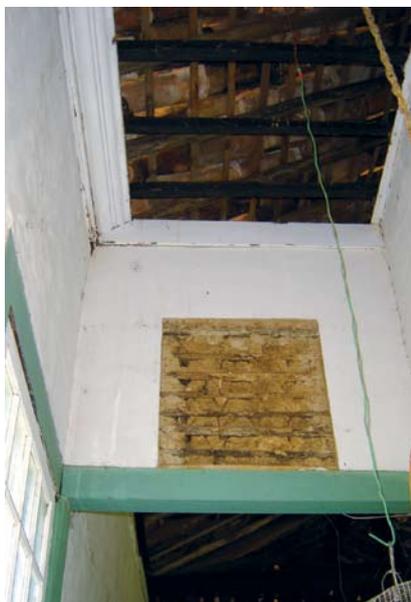
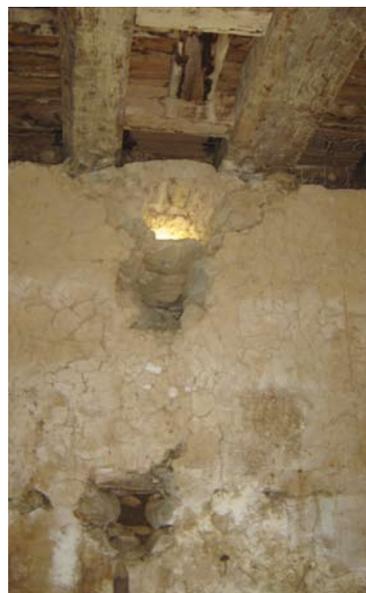
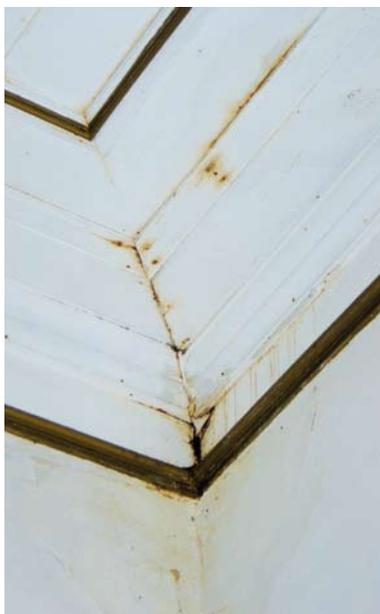
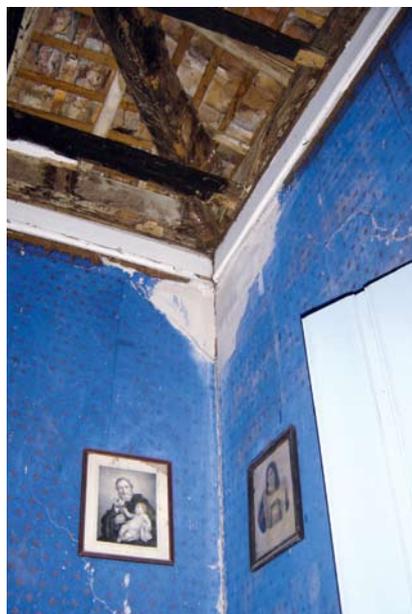
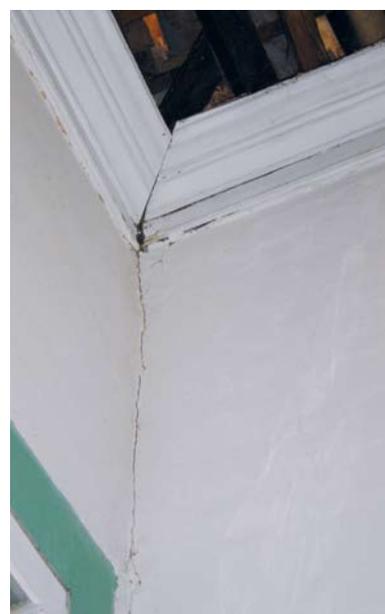
Nos pisos há partes quebradas, falta de rejunte, desgaste físico da superfície e manchas de umidade. No tabuado em madeira há preenchimento em várias partes, com substituição parcial de outras, além do apodrecimento e o arqueamento de algumas peças.

Na cobertura da casa-sede há telhas quebradas e corridas, fora do lugar ou desalinhadas; presença de fungos e sujidades; calhas e condutores furados; além do arqueamento das peças de madeiras.

O forro interno está danificado, com perda de suporte de sustentação, apodrecimento por umidade e desgaste mecânico de algumas peças. No forro dos beirais há partes faltantes, apodrecidas e soltas. Nota-se o selamento no madeiramento e o apodrecimento de peças devido à umidade; além do arqueamento de algumas peças; a presença de mofo e fungos e o descolamento da pintura.

Na estrutura de madeira, foi notada a presença de xilófagos nas peças verticais (esteios e ombreiras), horizontais (barrotes) e nas varas (caniçada) do pau-a-pique. Concorre para prejudicar o estado de conservação do madeiramento e sua caracterização, o selamento de esteios e madres; a perda de peças de encaixe; o desgaste físico de frechais, esteios e barrotes; o apodrecimento de peças devido à umidade; bem como a inserção de novos elementos para reforço de algumas peças.
