# Inventário das Fazendas do Vale do Paraíba Fluminense

denominação  
**Fazenda Córrego Sujo**

código  
**AV - F11 - SJVRP**

município  
**São José do Vale do Rio Preto**

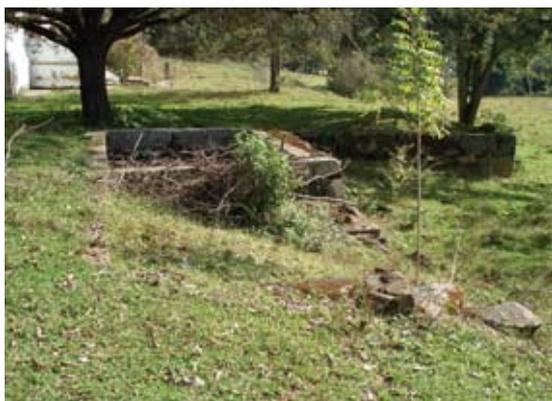
07

No entanto, é possível identificar ruínas de estruturas em pedra no entorno próximo da casa, como os dois tanques de porte médio, localizados logo à frente da construção (f07), o pequeno tanque de pedra, situado mais ao fundo (f08), além de pedras espalhadas pelo terreno da propriedade, junto ao limite principal e à fachada posterior (f09 e f10). Esses indícios sinalizam uma estrutura complementar antiga que cercava a sede. Corre na lateral direita do atual limite da propriedade um pequeno riacho, que forma um açude (f11), este já localizado no interior da fazenda vizinha. No entanto, considerando que essas terras devem ter sofrido desmembramentos como todas as grandes propriedades de então, supõe-se que estas águas deveriam pertencer à antiga Fazenda Córrego Sujo. Na lateral esquerda, existe um pomar de jabuticabeiras, formando uma pequena alameda que conduz ao fundo do terreno (f12).

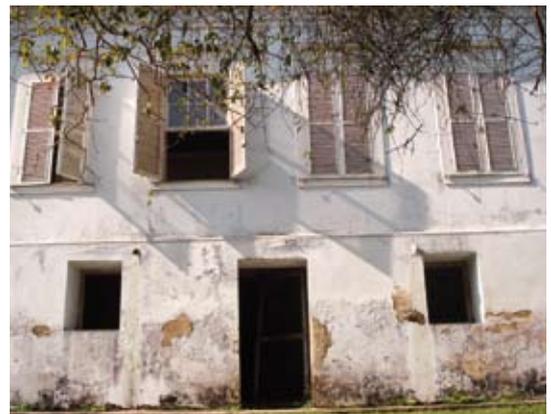
16

A arquitetura da sede, de inspiração eclética, apresenta porão alto parcialmente utilizável, e corpo da edificação com envasaduras esbeltas e sequenciadas, ornadas com sobrevergas decoradas (f13). As vedações dos vãos das janelas são em folhas duplas, externamente, em venezianas, e internamente, em guilhotinas de caixilharia de vidro (f14). As portas externas são em folhas duplas almofadadas, com exceção das portas da fachada posterior, que são em reguado de madeira, tipologia simplificada coerente com a importância secundária do acesso (f15). Hoje, as aberturas do porão encontram-se sem esquadrias (f16).

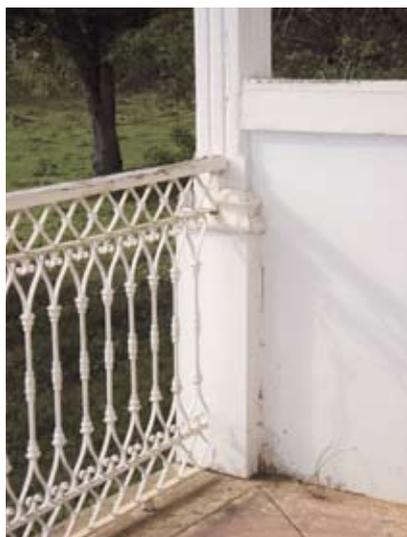
18

A entrada principal da antiga residência é feita através de lance de escadas em pedra, com montantes de arranque também em pedra, hoje, sem guarda-corpo (f17), que dão acesso ao alpendre. Este é parcialmente protegido com guarda-corpo em alvenaria e com proteção de ferro batido, convivência que causa estranheza, principalmente, considerando que há sinais de esquadrias nos vãos formados com alvenaria. São indícios de uma vedação eficiente, junto a uma proteção apenas de segurança, que não impediria a entrada de chuvas, por exemplo. Além disso, causam um desconforto visual as diferenças de altura existentes entre ambas (f18).

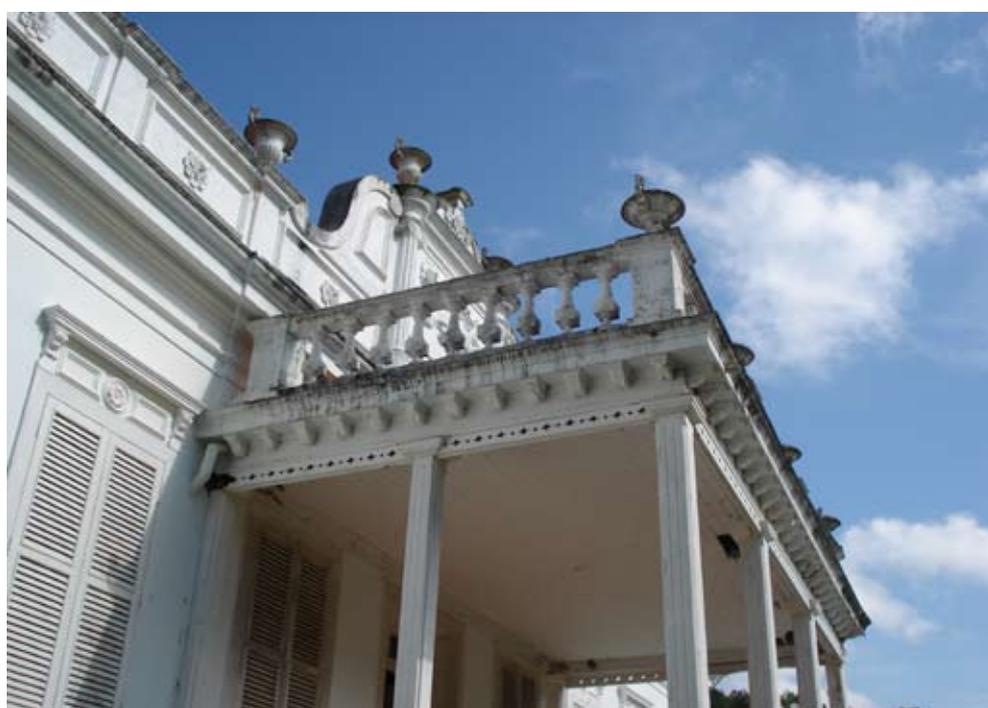
20

Apresenta, na sua composição, platibanda com elementos de gosto neoclássicos (f19) – balaústres decorados, vasos, cimalkas frisadas e pequenas mísulas –, que chega à empena principal como se tivesse sido acrescida e não como se fosse parte dela originalmente. Isto porque seus elementos se tocam, mas não se integram, como é comum ver em estruturas como estas, em edificações que guardam esta mesma linguagem (f20).

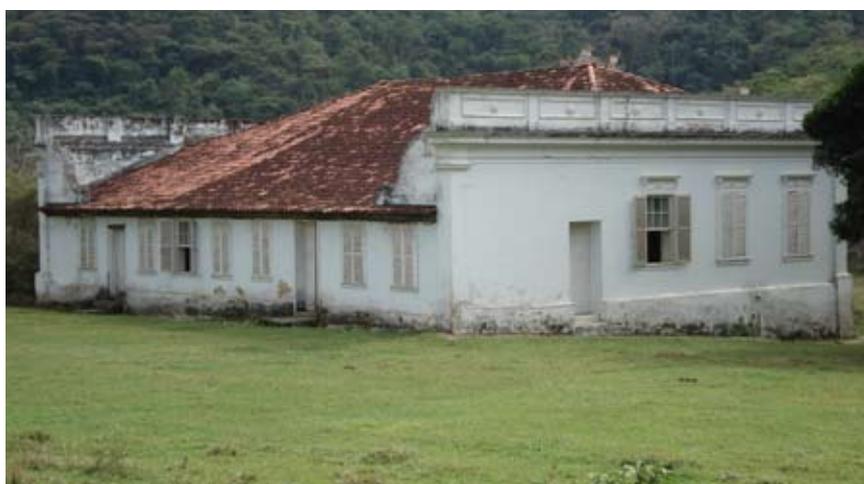
22

Essa platibanda prossegue com a sua função original, contornando e escondendo a cobertura e dando acabamento às fachadas frontal e laterais, produzindo, no entanto, um efeito fora do comum na fachada posterior, uma vez que deixa exposto este trecho de telhado (f22).

Mais curioso ainda é o arremate que foi executado para finalizá-lo, que cai sobre o telhado, cujo beiral prolongado rebaixa a altura das vergas dos vãos dessa parede em relação às demais aberturas.

Essa diferença de tratamentos de altura das aberturas (especialmente porque a uniformidade é uma das características marcantes dessas arquiteturas) leva a crer que houve algum tipo de intervenção na edificação que não ficou suficientemente clara após a análise das imagens de levantamento. A ruptura de arremates deu-se de forma bastante acentuada, mesmo se tratando de fachadas que geram expectativas diversas – recepção e serviço.

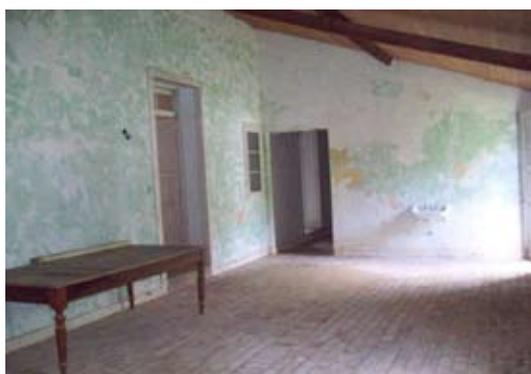
23

Essa suposta intervenção também é percebida na parte interna, na transição entre as áreas social e de serviço, que ocorre de forma abrupta, em linha (ver prancha 2/2). Não há também uma marcação de instalações de equipamentos de cozinha, como pia ou fogão (f23). Além disso, há um desnível, nos dois acessos à parte de serviço, com mudança drástica de piso – de tabuado estreito de madeira enquadrado em tabeiras (opção mais requintada) a tijoleira (f24 e 25), este último, revestimento que, no século XX, seria comumente substituído pelo ladrilho hidráulico.

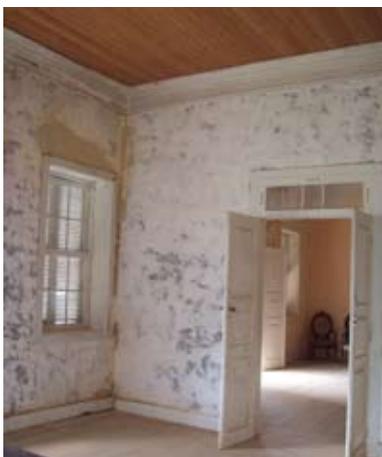
32

A casa, hoje, está vazia, em processo de reforma. Durante o levantamento, as alvenarias internas já estavam emassadas (f32), preparadas para a repintura das paredes. No entanto, foi possível verificar, sob a camada de massa, pintura mural floral (f33) e faixas decoradas (f34), executadas na técnica de estêncil, decoração típica dos séculos XIX/XX.

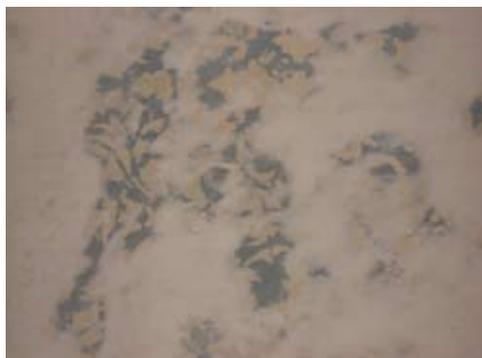
33

É com pesar que se constata o recobrimento das pinturas murais remanescentes por acabamento monocromático. No entanto, considera-se que esta opção pode funcionar como uma solução protetiva, tendo em vista que a decoração original ficará resguardada sob o recobrimento aplicado.
