# Inventário das Fazendas do Vale do Paraíba Fluminense

denominação  
**Fazenda Cachoeira da Alegria**

código  
**AIII - F17 - RF**

município  
**Rio das Flores**

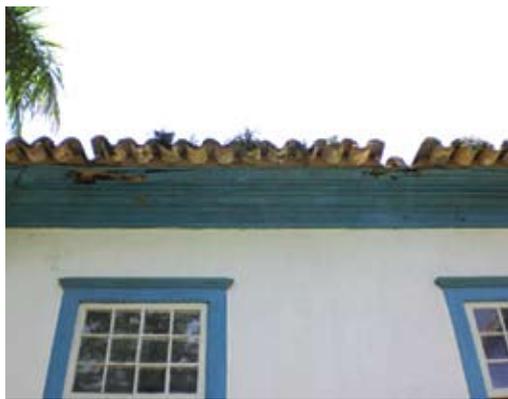
35

Apesar da reforma do telhado, observamos que certos trechos dos beirais apresentam falhas e telhas quebradas, ocasionando infiltrações (f35).

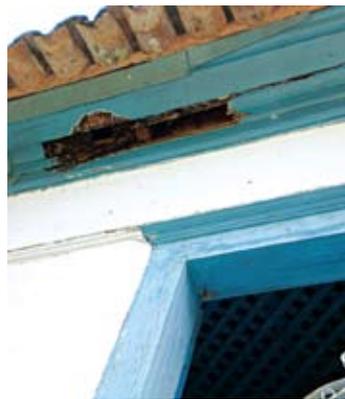
36

O beiral em cimalha, com pintura desbotada pelo tempo atesta, em vários pontos, avançado processo de degradação (f36)

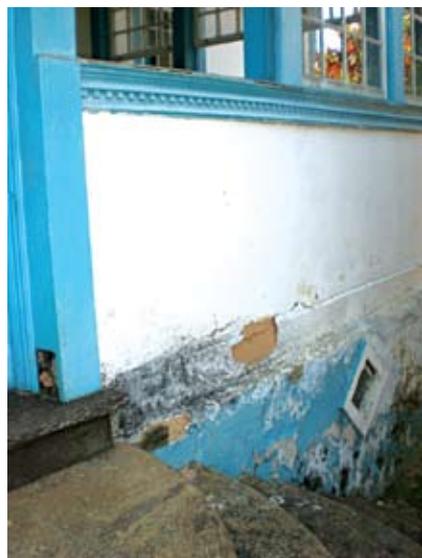
37

As esquadrias externas estão sem a pintura adequada à sua proteção, o que expõe a madeira às intempéries. Na fachada frontal, observa-se a deterioração do caixilho da porta e dos frisos denticulados do peitoril (f37).

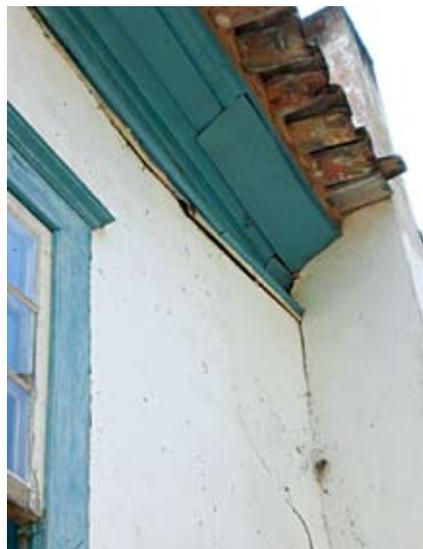
38

As paredes externas, caiadas de branco, apresentam trincas e recalques. Na fachada lateral, o frechal existente na altura do corredor e cozinha está flambado (f38). O embasamento que contorna o casarão está quase todo comprometido pela pulverulência e por fissuras, havendo trechos com desprendimento do emboço (f39).

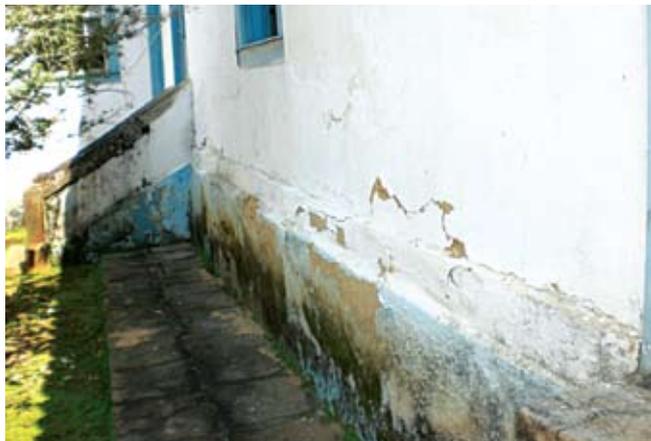
41

No período das águas o ribeirão transborda, alagando o porão e conseqüentemente comprometendo o madeiramento estrutural, a alvenaria de terra e os cunhais em madeira, estes com visíveis sinais de descolamento da parede (f40). Abunda a presença de manchas e limo provocados pela infiltração ascendente (f41). Na ante-sala as paredes com vedação de pau-a-pique deixam à mostra o elemento construtivo, pelo descolamento do emboço de argamassa de terra, areia e cal (f42). Nota-se a presença de fissuras e trincas na parte superior das paredes dos quartos e os recalques que as motivaram podem ter sido decorrentes do apodrecimento dos barrotes. A degradação da alvenaria ocorre pela ação de infiltração ascendente e descendente (f43 e f45).

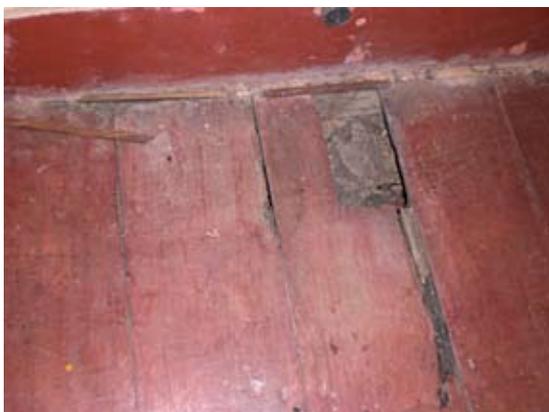
46

O assoalho em tabuado de madeira com junta cega está em bom estado, com desnivelamento em alguns pontos devido, provavelmente, a recalque dos barrotes, apresentando, entretanto, frestas, deterioração por ação de insetos xilófagos (cupins), fungos, além de apodrecimento em decorrência de infiltrações, existente também nos rodapés (f46 e f47).

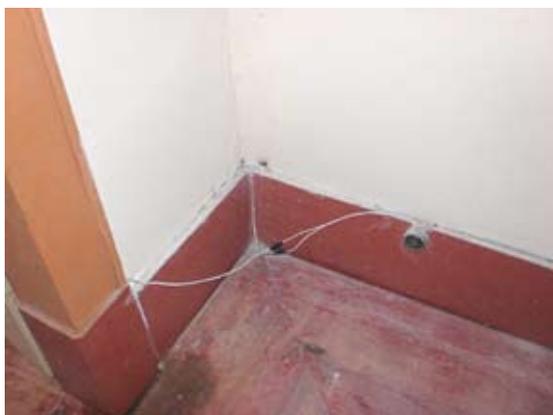
48

As instalações elétricas são aparentes, correndo junto às paredes e aos rodapés dos cômodos (f48). Dois quartos possuem instalação hidráulica para pia, sendo que uma está desativada. Os acabamentos são em painel azulejado.

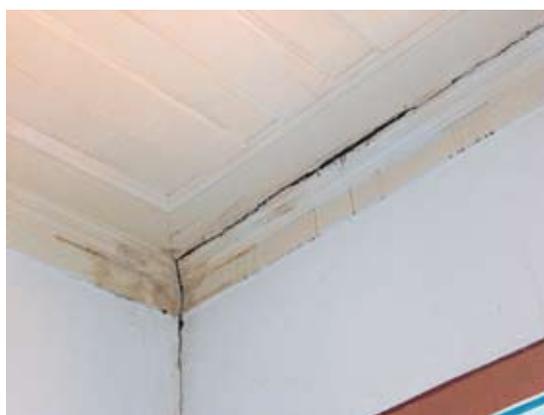
49

Os forros originais apresentam estado regular de conservação, com a ação de cupins e inúmeros pontos com apodrecimento por infiltração descendente, principalmente junto às paredes externas (f49).

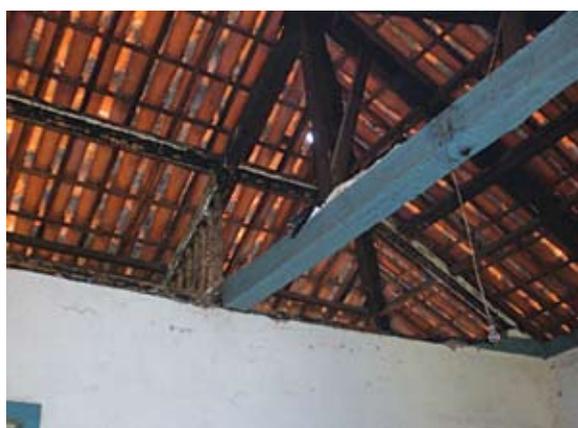
54

Nas despensas e *hall* anexo pode-se constatar, com a ausência de forro, o madeiramento em parte conservado e as instalações elétricas sem proteção por eletrodutos (f54). Na cozinha, o frechal e a empena de pau-a-pique estão comprometidos, com o apodrecimento e a ação de cupins (f55).

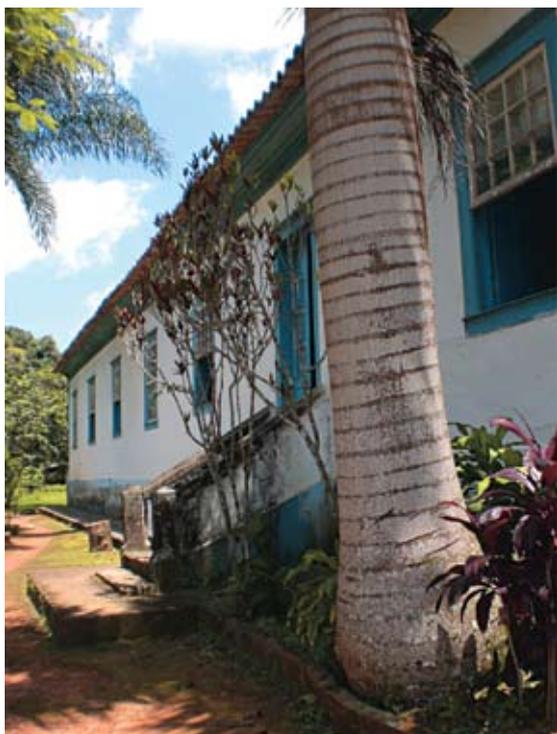
56

Uma robusta palmeira imperial, que cresce junto à edificação, com o tempo, certamente contribuirá para danificar a estrutura e a cobertura do casarão (f56).

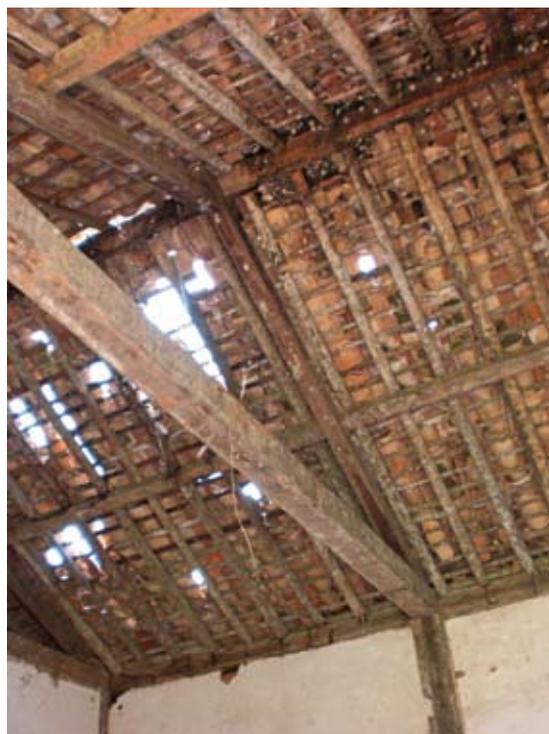
58

A tulha, com estrutura em pau-a-pique, está em adiantado estado de deterioração, apresentando trincas e recalques. Suas esquadrias estão muito degradadas pelo tempo (f57) e seu telhado apresenta em alguns trechos afundamento da cobertura, além de telhas quebradas (f58).

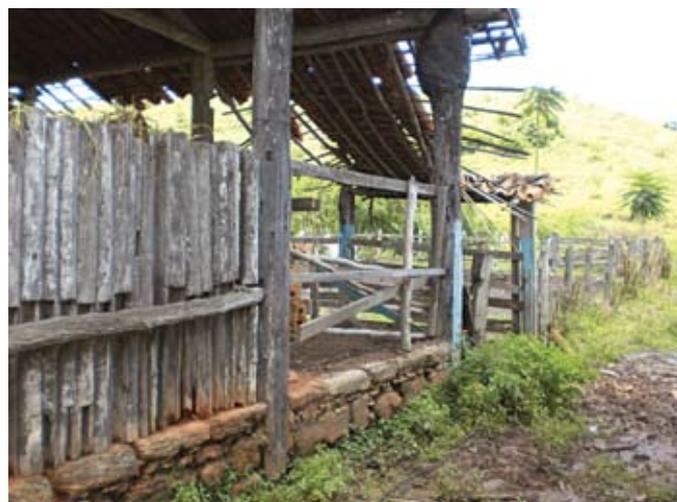
59

O curral encontra-se em estado precário, fato evidenciado pelo telhado, que já tem parte da sua estrutura desabada (f59).
