Inventário das Fazendas do Vale do Paraíba Fluminense

denominação
Fazenda Forquilha

código
AII - FO3 - Vas

coordenador / data **Noêmia Lúcia Barradas Fernandes / jan 2009**
equipe **Ícaro Cerqueira, Daniel Brás**

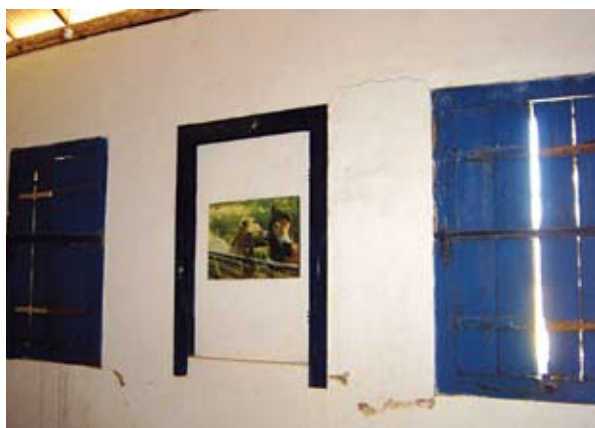
17

Alguns vãos foram entaipados, como aquele da sala de estar (f17). Das portas externas, quase todas são enrelhadas (f18), apenas uma almofadada e, na parte interna, algumas possuem bandeiras envidraçadas (f19). O forro da edificação era todo do tipo saia e camisa (f20) com alguns cômodos, como as salas de estar e jantar, encabeirados (f21).

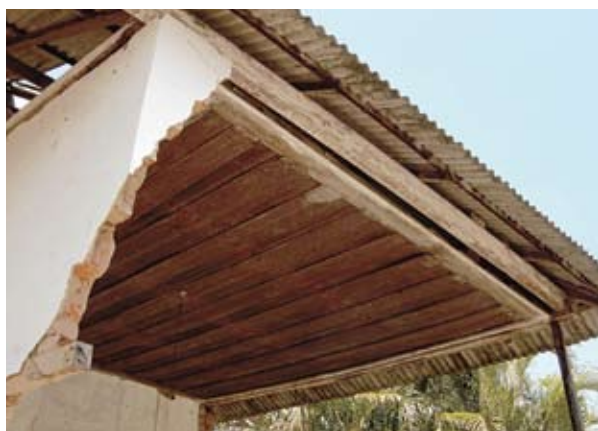
32

A edificação mantém íntegra algumas características originais, apesar da descaracterização da volumetria e do péssimo estado de conservação. A casa, como um todo, apresenta várias patologias sérias, que comprometem parcialmente sua estabilidade, em especial na ala de serviços, que, atualmente, teve sua varanda e parte da despensa avariados (f29 e f30). A estrutura desta parte da casa está comprometida, devido ao assentamento do terreno, em conjunto com o ataque da estrutura em madeira por insetos xilófagos. Na verdade, toda a estrutura em madeira necessita de uma revisão, pois está comprometida pelo ataque de cupins e/ou apodrecimento. Em algumas áreas, percebe-se a perda de material nas alvenarias de tijolo maciço, a desagregação das argamassas de emboço e reboco, bem como a inserção de argamassa não compatível com o revestimento original (f31 e f32).

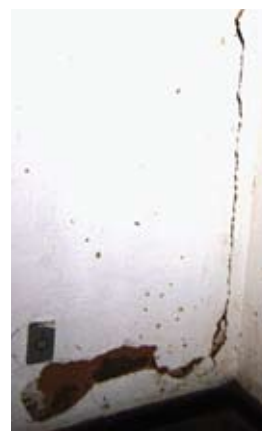
34

Nas alvenarias, rachaduras verticais, horizontais e diagonais são constantes, evidenciando recalques na estrutura (f33 e f34), especialmente no encontro das alvenarias (f35) e no entorno das vergas de janelas e/ou portas, com o agravante de trincas transversais (f36 e f37).

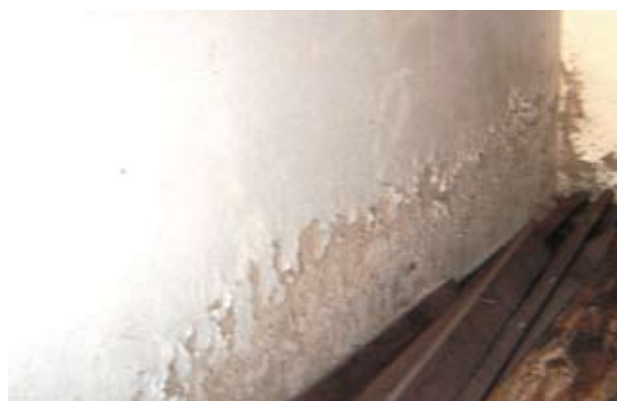
38

Nas partes inferiores das alvenarias, a umidade ascendente é um importante problema, que acaba propiciando o apodrecimento dos esteios em madeira (f38 e f39) e das argamassas de reboco e emboço que possuem em sua composição o barro ou a argila (f40). Há manchas decorrentes de umidade descendente nas paredes e no forro (f41), que está em péssimo estado e em alguns lugares foi totalmente perdido (f42).

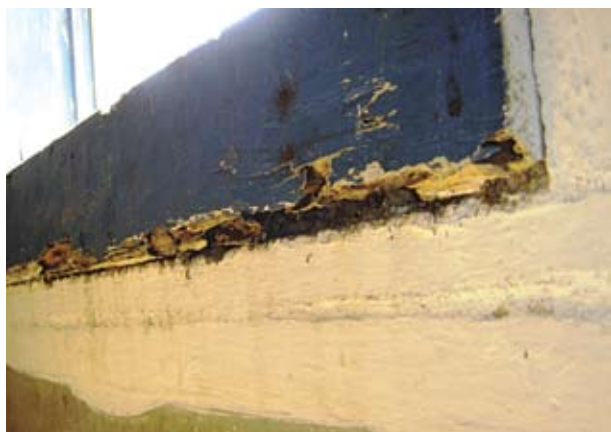
43

Nas esquadrias, foram identificados vários problemas, como o ataque de insetos xilófagos (f43), ressecamento e apodrecimento (f44), perda de material (f45), além de fechamento de alguns vãos com alvenaria (f46).

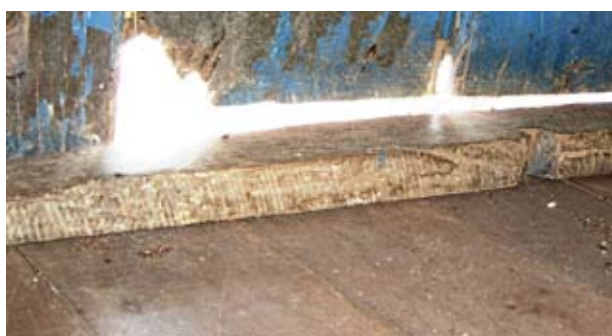
47

O piso em madeira apresenta-se com algumas perdas e muito ressecado (f47), ocorrendo, em alguns locais, o ataque de insetos xilófagos. Na cobertura da casa-sede, todo o telhado foi substituído por telhas de fibrocimento, ação necessária em virtude de seu comprometimento e como forma deste não causar mais danos à edificação (f48).
