Inventário das Fazendas do Vale do Paraíba Fluminense

Instituto Estadual do Patrimônio Cultural
Secretaria de Estado de Cultura - RJ

denominação
Fazenda Mulungu Vermelho (antiga São Francisco)

código
AII – FO8 - Vas

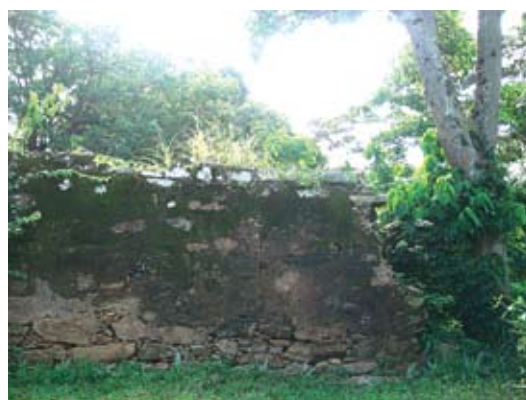
05

O acesso ao jardim lateral esquerdo, antigo terreiro de secagem de café, se dá através de portão de ferro – refeito pela atual proprietária – instalado num vão do espesso muro em pedra seca (f04) que faz a contenção do platô da casa-sede e que limitava, outrora, o quadrilátero funcional. Essa murada segue em direção ao córrego, até ao ponto em que se apresenta em ruínas (f05).

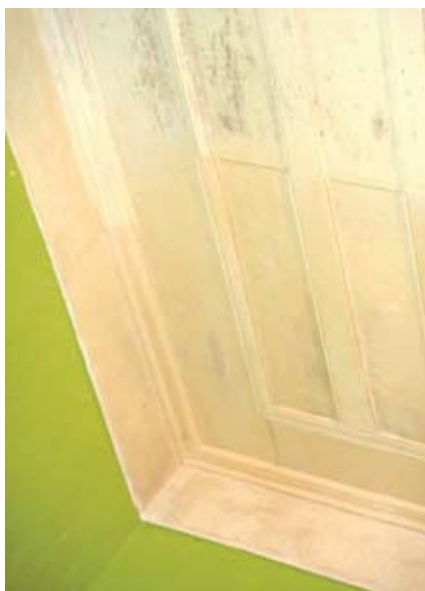
39

A capela não se encontra preservada, pois segundo informações, teve o seu altar, nichos, imagens e mobiliário retirados pelos antigos proprietários, havendo evidências do antigo posicionamento do altar no forro original (f39).

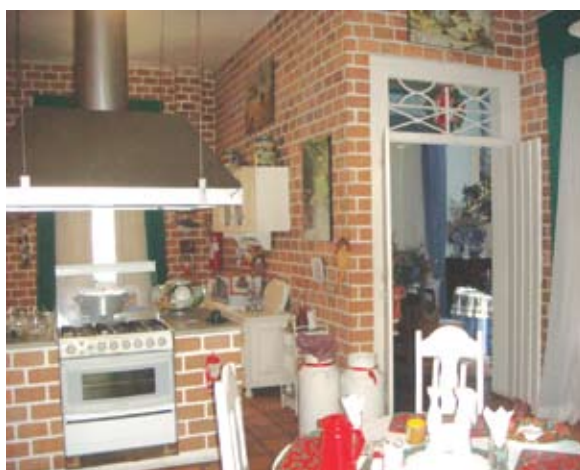
44

A cozinha, com paredes em pau-a-pique, sofreu uma grave descaracterização numa intervenção da atual proprietária, que a revestiu internamente, com uma segunda parede de tijolos maciços aparentes (f44), criando uma falsa leitura de sua técnica construtiva, mas que é bem evidenciada quando a verificamos de fora para dentro, pelas deformações e vestígios da trama do pau-a-pique.

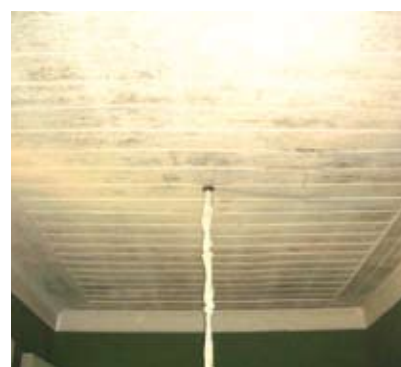
45

A pintura nas paredes, de uma forma geral e no que diz respeito às cores e ao material empregado, não seguiu os padrões de época. Em relação aos forros (f45), poucos foram os cômodos que perderam seus elementos originais, no formato de saia-e-blusa, apenas os que já não existiam na época da aquisição do imóvel.

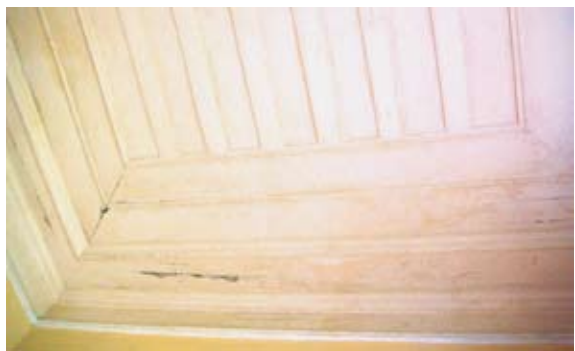
48

O forro também é um exemplo do bom estado de conservação, segundo informações da proprietária, apenas o de um cômodo teve que ser refeito. Atualmente dois pontos distintos requerem reparos, um dos quartos (f48) e na sala-de-estar (f49).

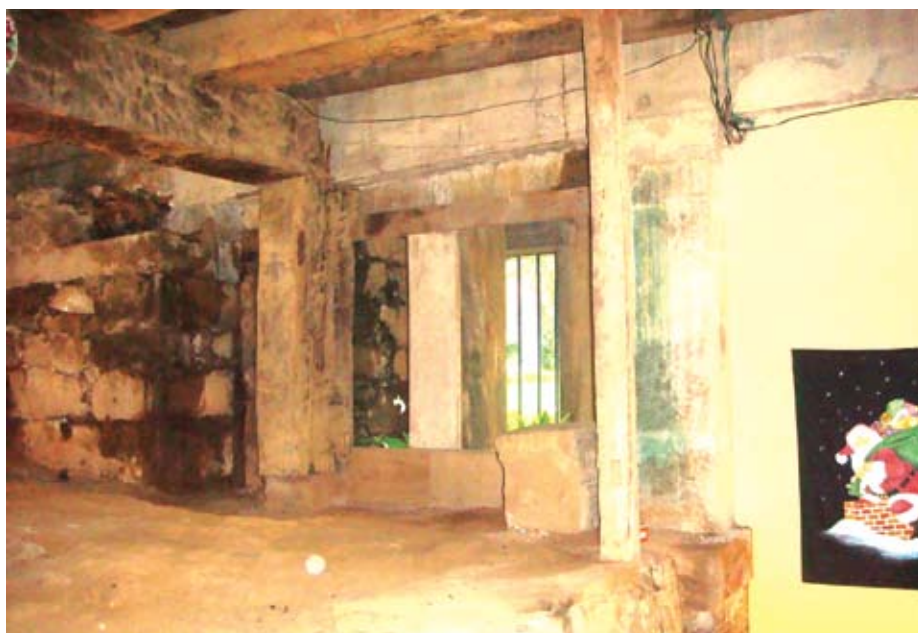
65

No porão há intervenção em concreto, em um pilar e colunas que sustentam a parede da fachada frontal, assim como há uma viga, também em concreto, substituindo o frechal da mesma (f65), indo do limite do alpendre (pilar), até ao cunhal com a fachada lateral esquerda.
