# Inventário das Fazendas do Vale do Paraíba Fluminense

denominação  
**Fazenda Ponte Alta**

código  
**AVI-FO1- Nat**

estado de conservação  
**detalhamento no corpo da ficha**

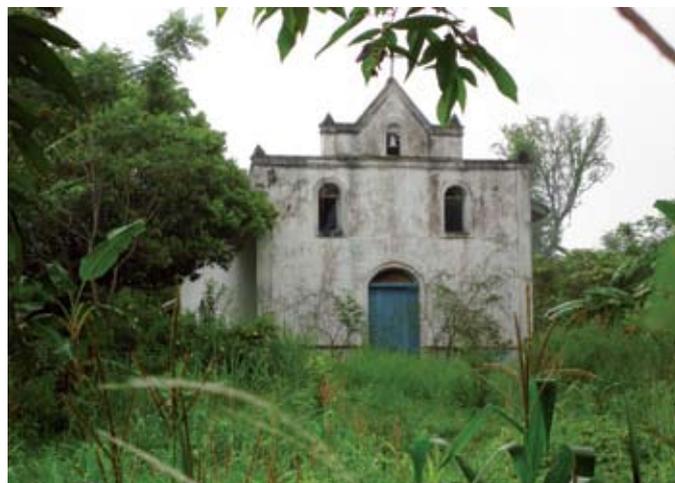
07

A capela de Nossa Senhora Aparecida fica um pouco distante da casa-sede, escondida pela vegetação circundante a ponto de não poder ser avistada (f07). Estando sem uso, o seu entorno foi invadido pelo mato.

A capela – que possui a porta principal em madeira com arco abatido; duas janelas superiores estreitas, também em madeira com arco pleno; um frontão triangular parcialmente escalonado com um sino em um vão aberto – apresenta a pintura queimada pelo tempo, além de sujidades e manchas de degradação biológica (vide f07).

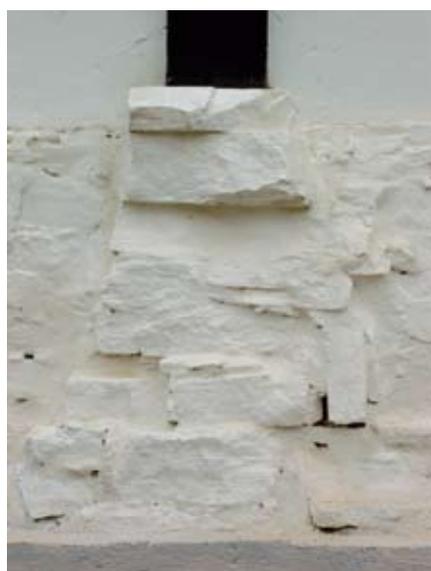
17

A visão da estrutura em madeira aparente, no caso dos pilares, remete à constatação – conforme a foto mais antiga existente no histórico – que, com o passar dos anos e prováveis danos sofridos, fossem eles por umidade ascendente ou outro fator qualquer, a base em cantaria foi sendo reforçada e ampliada. Isto fez com que os pilares de madeira passassem a ter a face externa acima do embasamento com tamanhos diferentes (f17), de forma que apenas os cunhais alcançam o nível do terreno (f18).

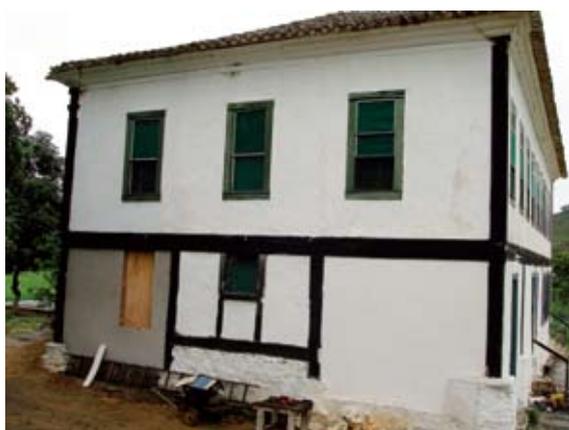
22

A fachada lateral esquerda (f22) apresenta composição onde se observa o não alinhamento dos vãos do segundo piso em relação ao primeiro, evidenciando as alterações descaracterizadoras ocorridas. Prossequindo na leitura das fachadas posteriores – que delimitam o pátio aberto que formata o “L” invertido da planta – observa-se uma mesma tipologia, que resguarda, em melhores condições, a modenatura do pavimento superior (f23 e f24).

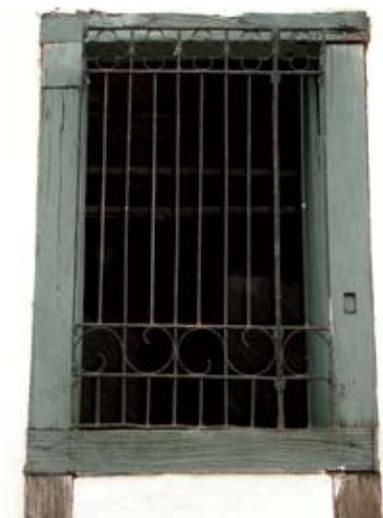
48

No pavimento térreo das fachadas laterais e posteriores, as janelas e portas são do mesmo padrão da fachada frontal. Na fachada lateral direita, observam-se, no depósito, dois vãos de janelas onde foram instaladas grades (f48). As janelas do 2º pavimento apresentam adaptações descaracterizadoras das esquadrias, com madeira e vidro formando três retângulos encimados por sobrevergas em madeira (f49). Vê-se também, na ala de serviço, janelas com somente uma folha de abrir em madeira (f50). No 2º pavimento, a porta de entrada tem apenas uma folha de madeira, sendo que em outras, como a que dá acesso à ala íntima, observamos duas folhas.

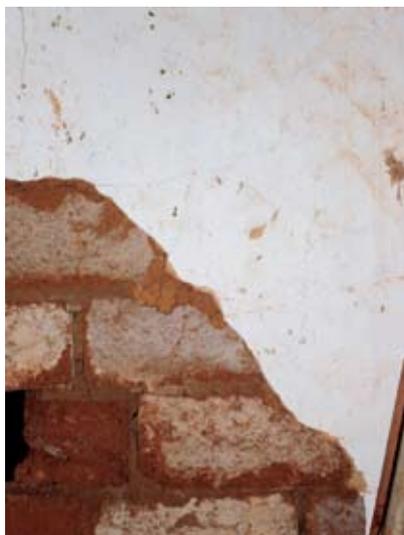
51

A fachada lateral esquerda sofreu uma intervenção, inadequada e recente, entre os dois pilares de madeira do extremo esquerdo e a base em cantaria, recebendo revestimento com emboço em cimento sem o traço apropriado aplicado sobre o adobe (f51), provavelmente sem análise do material original, o que proporcionará, futuramente, a expulsão desse novo revestimento. Comportou ainda a colocação de uma nova janela, com apenas uma folha de abrir, que deturpou as características e dimensões das demais (f52).

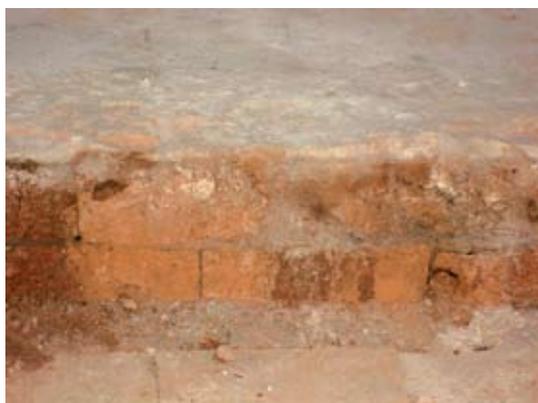
53

No porão, o salão tem piso em base de adobe (f53) muito mal conservado; cômodos com piso cimentado de má execução por sobre o adobe; paredes, também em adobe e com lacunas e perda de revestimento (f54); um grande tronco central com base em cantaria (f55); pé direito alto, sem forro e com o barroteamento e o tabuado em madeira aparentes (f56).

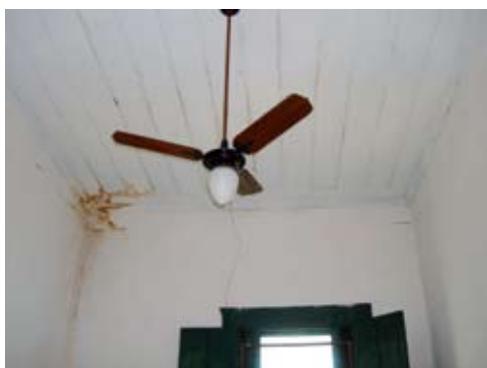
57

Há poucos vestígios de infiltração, como na parede e forro de um dos quartos (f57) em que o sistema construtivo está à vista, notando-se manchas de umidade descendentes, podendo ser também um dos motivos da deterioração e lacunas existentes.

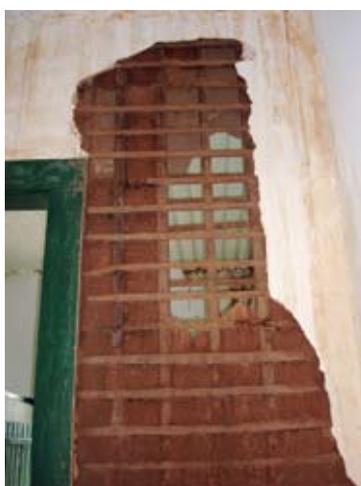
58

Da copa, vê-se uma parede parcialmente em ruínas, mostrando seu sistema construtivo original (taipa de mão) com trama em madeira preenchida por barro cru, notando-se lacunas no preenchimento, ficando à vista a trama de madeira (f58). Esta parede é geminada com um dos banheiros (f59), provável motivo da deterioração que deve ter ocorrido ou por alguma infiltração ou apenas pela incompatibilidade de materiais usados, como a argamassa de cimento para colocação dos azulejos, que, possivelmente, impediu a parede original de “respirar”.

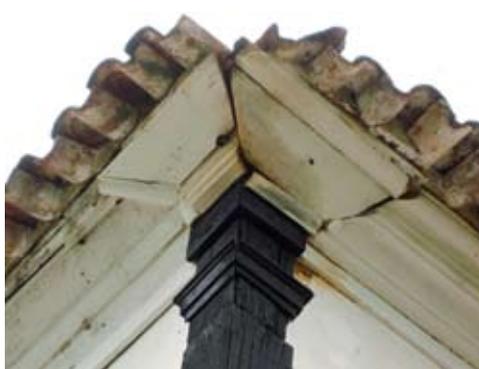
62

Nos cantos dos beirais são visíveis alguns danos, também por umidade descendente passíveis de recuperação (f62), assim como na fachada lateral direita, onde se notam dois pontos com crostas negras, devido à degradação biológica.
