Inventário das Fazendas do Vale do Paraíba Fluminense

Instituto Estadual do Patrimônio Cultural
Secretaria de Estado de Cultura - RJ

denominação
Casa de Visitas / antiga Fazenda Santa Rosa

código
AIII-FO2-Pir

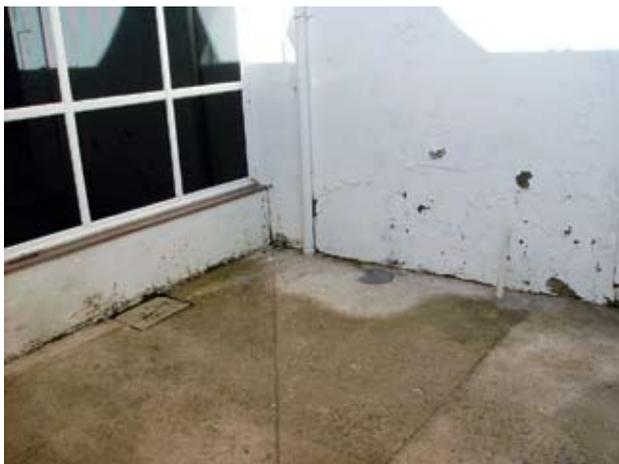
41

A Casa de Visitas mantém-se com primoroso cuidado na sua conservação, inclusive reformas e pinturas estão sendo executadas, preparando o espaço para mais um evento, haja vista as tendas distribuídas junto a casa. Foi observado, em algumas áreas das paredes externas, pulverulência, com desprendimento da pintura acrílica (f41), o que ocorre quando esta é aplicada sobre paredes de estrutura de barro, além de sujeira no madeiramento do beiral (f42).

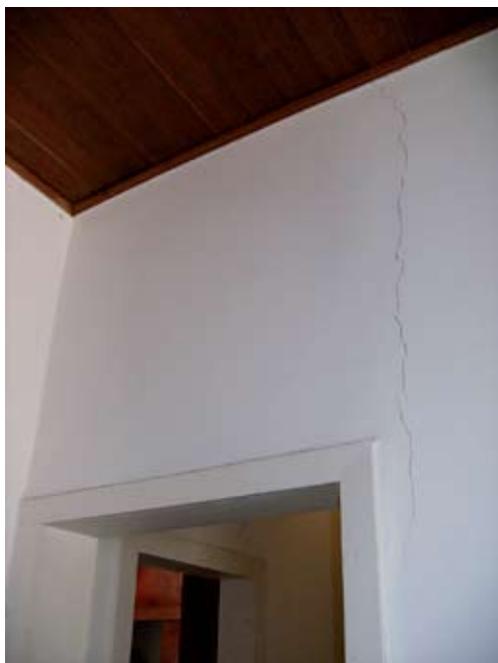
43

No escritório, há infiltração descendente, com pequenas fissuras nos portais (f43), bem como desgaste no revestimento do piso em madeira da varanda no bloco de serviços.
