denominação  
**Fazenda do Valverde**

código  
**AV – FO1 – SJVRP**

município  
**São José do Vale do Rio Preto**

uso atual / original  
**hotel / fazenda de café**

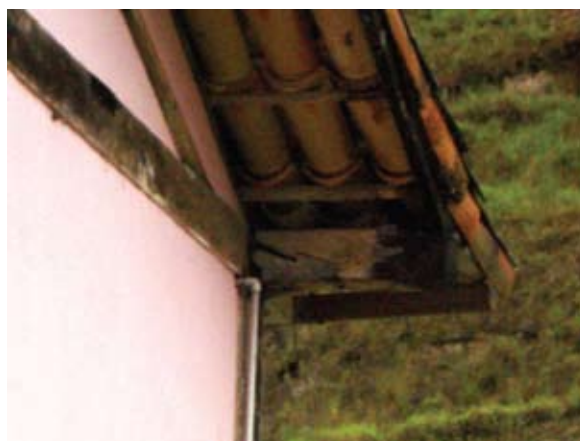
06

As edificações originais remanescentes na Fazenda do Valverde resumem-se, atualmente, à sede e à senzala, esta última com casa de colonos anexa, perceptível, inclusive, pela projeção em altura de sua cobertura, com relação ao telhado da senzala (f05). Parte dessa área, destinada à residência de colonos, ruiu – a redução dessa construção pode ser conferida através da comparação entre o croqui da FUNDREM, já mencionado, e o croqui atual realizado durante o presente inventário (prancha 1/4). Ainda há resquício de telhado da parte não mais existente (f06) – na verdade, parte do frechal<sup>1</sup> da antiga construção –, engatado no telhado existente.

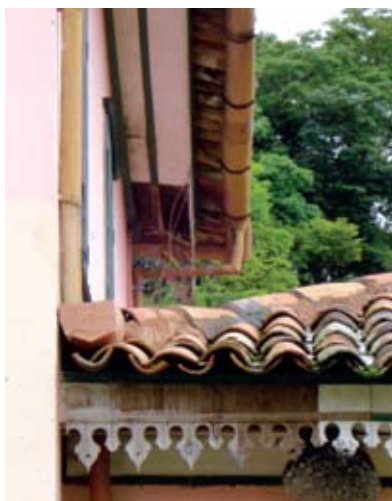
11

A solução de condução das águas pluviais da parte mais alta da sede sugere que talvez tenha havido um acréscimo deste andar, visto que parte das águas dos telhados mais baixos contribuem em direção às empenas laterais desse primeiro pavimento, o que geralmente causa problemas de infiltração e umidade (f11).

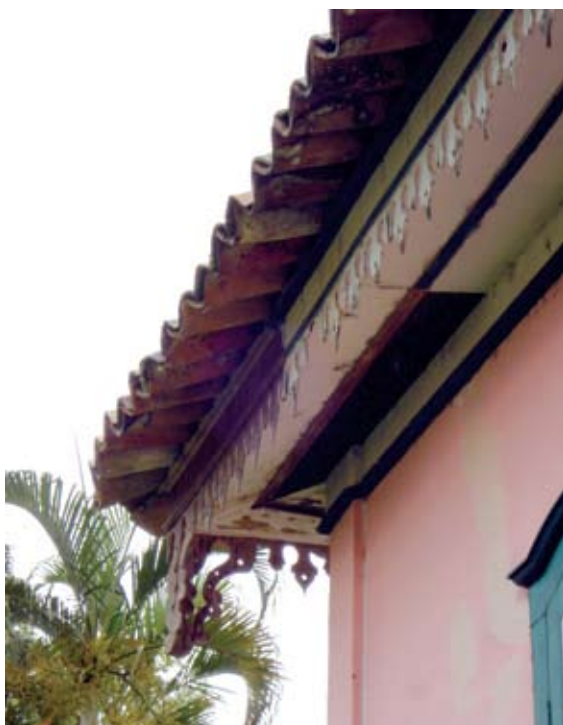
28

Externamente, patologias são identificadas nos beirais, que já perderam parte de seus lambrequins e forros, provavelmente devido ao acúmulo de umidade e exposição às intempéries (f28) – constituídos de madeira. Este material mostra-se friável quando exposto em tão frágeis dimensões, como é o caso das réguas de forros e do bordado recortado que forma os lambrequins. A altura dos beirais é um dos complicadores que dificulta a manutenção periódica, fundamental para o resguardo desses acabamentos.

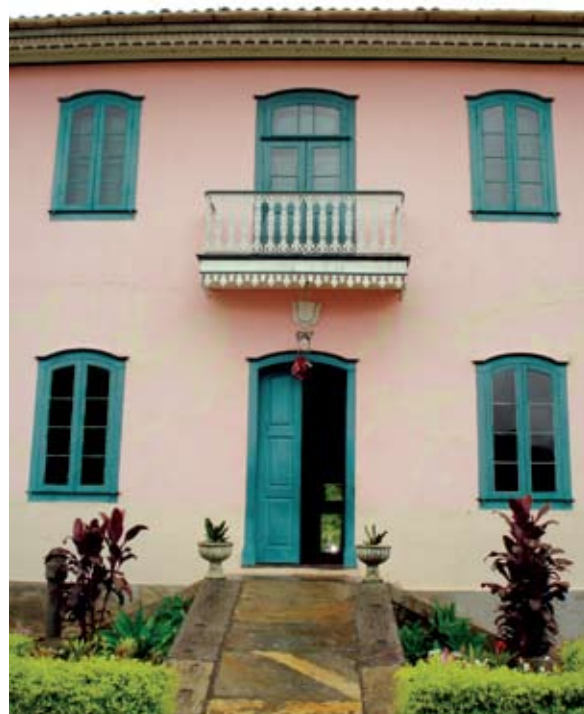
29

Nota-se, ainda, que as fachadas receberam uma colmatação nas muitas pequenas fissuras que se espalham pelas empenas (f29), especialmente na principal e lateral esquerda, talvez por se tratarem das mais expostas às intempéries.

As fissuras internas no *hall* de entrada e nas empenas externas exibem o mesmo aspecto e espessuras similares, fazendo crer que sejam resultado de um mesmo processo de recalque das estruturas em relação ao terreno. A esse fato soma-se a rachadura existente na quina da parede de um dos quartos frontais no térreo, o que leva a crer na inexistência ou ineficiência de amarração entre as alvenarias, face a esforços de movimentação das mesmas.

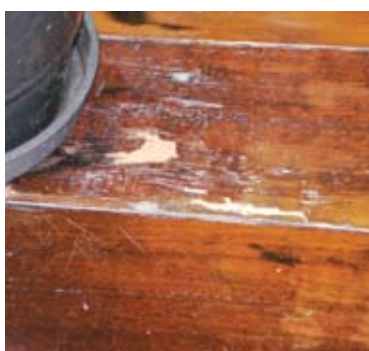
30

Internamente, algumas avarias são percebidas pontualmente nos pisos e no *hall* de entrada. Alguns trechos do piso do salão de jantar encontram-se desgastados, notadamente nas tabeiras (f30).

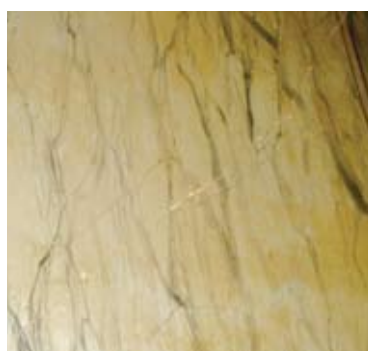
31

No *hall* de entrada, as pinturas de parietais acham-se com o substrato de massa rachado em alguns pontos (f31), problema aparentemente recorrente, tendo em vista que são visíveis sinais de restauração da pintura em outros pontos das paredes (f32).
