Inventário das Fazendas do Vale do Paraíba Fluminense

denominação
Fazenda São Joaquim das Ipiabas

código
AII - FO8 - BP

estado de conservação
detalhamento no corpo da ficha

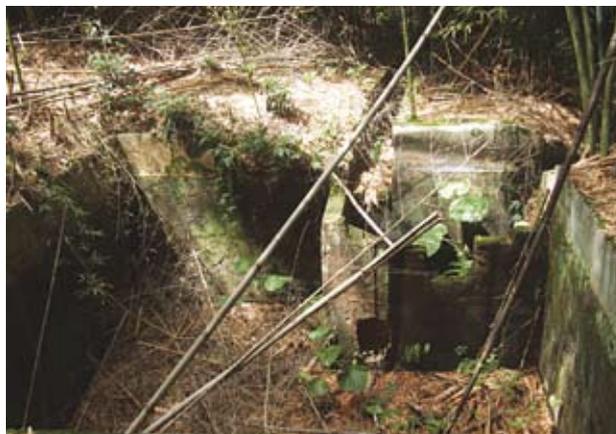
05

O antigo sistema de abastecimento de água da propriedade localiza-se logo acima, seguindo canalizado a partir de um represamento em cota mais elevada, situado no interior da mata. Apesar de abandonado, foi possível localizar a canaleta de distribuição, no ponto que esta desemboca num tanque (f05).

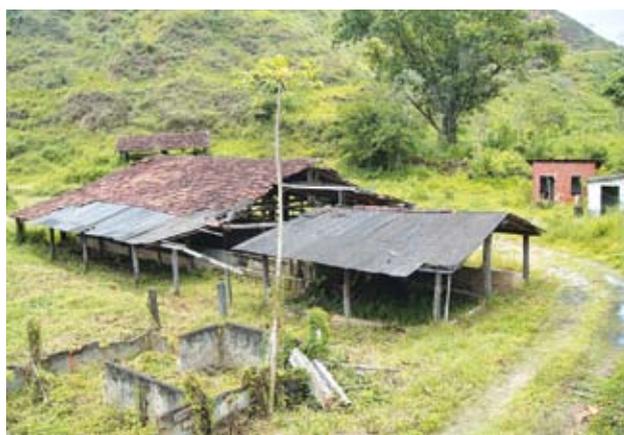
06

Na área de acesso à propriedade fica o trecho mais plano e amplo do terreno. Atualmente está recoberto por grama, com árvores esparsas, possuindo algumas construções em estado precário, sendo uma delas um antigo curral da época em que predominou a atividade pecuária (f06).

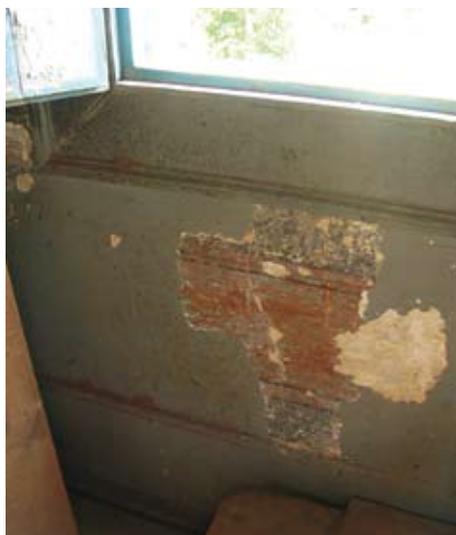
39

A barra da parede, até a altura do peitoril da janela, apresenta pintura de fingimento, atualmente encoberta (f39). As obras atuais contemplam uma redivisão ou a destinação de um novo uso para alguns espaços. Por exemplo: a cozinha pode não ter existido dentro da casa originalmente, e as atuais copa e sala de estar aparentam serem divisões de um único cômodo que existia antes. Há um basculante de ferro no banheiro e na sala de estar (f40), possivelmente fruto da adaptação destes espaços no início da década de 80, quando foi instalada uma pousada no prédio. Recentemente, o proprietário demoliu os antigos banheiros construídos para tal fim, deixando apenas um em atividade (f41).

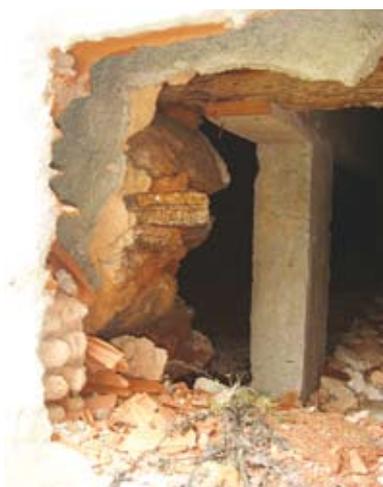
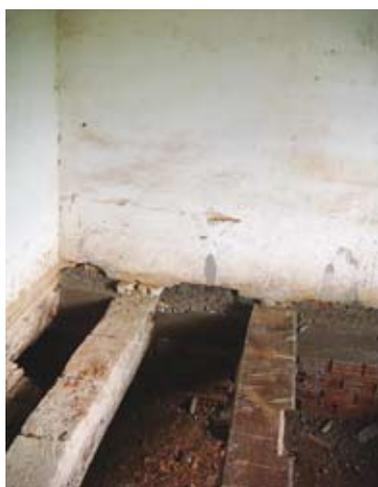
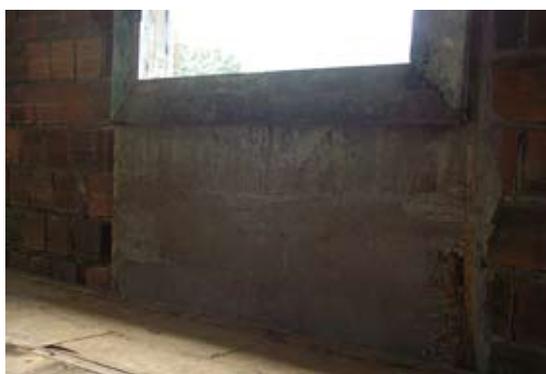
Recebeu reforço de estrutura de concreto, tanto na fundação (barrotes e contra-barrotes) quanto em algumas cintas e pilares (f42 a f44).

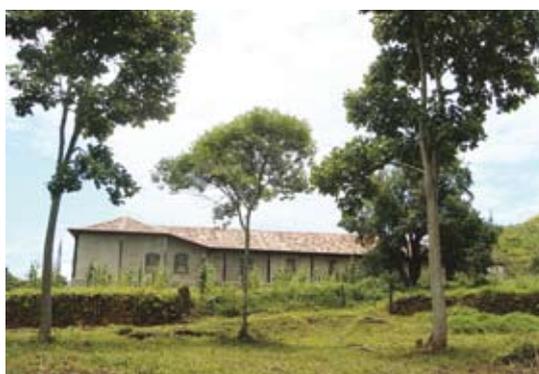
45

Algumas paredes precisaram ser reaprumadas e outras refeitas. As novas utilizaram tijolo cerâmico furado em sua execução. Desta forma, o fechamento atual da alvenaria conjuga o pau-a-pique a intervenções em tijolo. Assim, quase toda extensão da fachada lateral esquerda (salas, copa e cozinha), da fachada de fundos (quartos) e da parede que divide a copa e a sala de estar, está sendo reerguida com tijolo furado (f45), e o fechamento sob algumas janelas que substituíram antigas portas foi feito em concreto e tijolo maciço (f46).

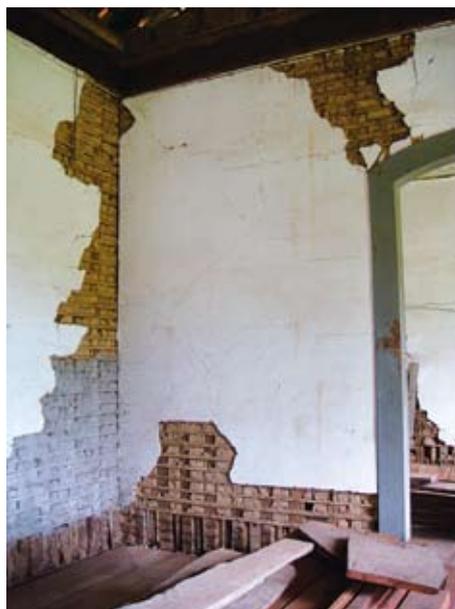
48

Boa parte das trincas foi extinta durante a reforma, com a substituição da alvenaria histórica pela de tijolo furado, que ainda não apresenta tempo suficiente para manifestar qualquer ocorrência de patologias. Quanto aos trechos remanescentes do modo construtivo tradicional, notam-se algumas trincas, que provavelmente serão corrigidas no decorrer da obra (f47). Entretanto, caso seja aplicado chapisco e argamassa de cimento sobre o pau-a-pique, como observado em certos pontos já refeitos (f48), certamente ocorrerão problemas advindos da incompatibilidade entre estas técnicas distintas.

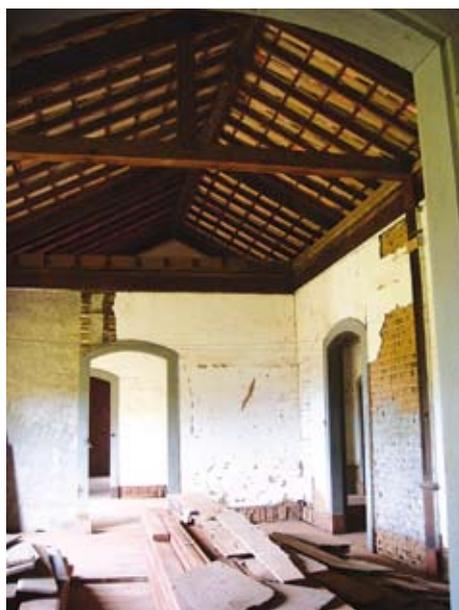
49

O assoalho em madeira apresenta junta cega. Na área da capela ainda subsiste o assoalho antigo, em bom estado de conservação, sendo esta a única parte que não precisou ser refeita. No restante da edificação, o piso foi recomposto por pranchas na largura original, boa parte com madeira nova, mantendo o sistema de junta cega. Está quase todo terminado (f49), faltando apenas um quarto e o *hall* de acesso para a capela, que ainda encontram-se em obras (f50).

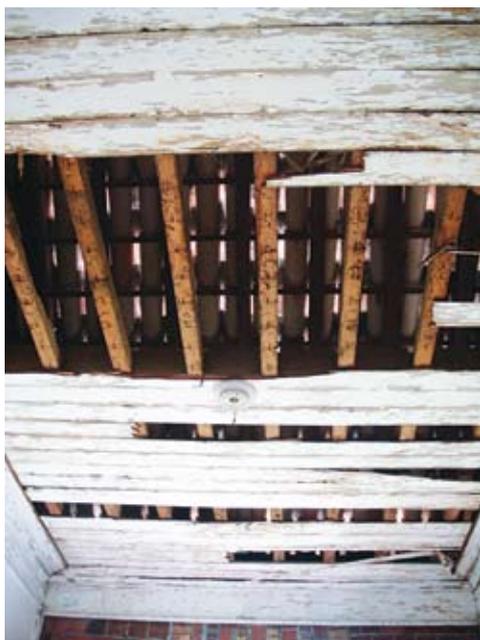
51

O forro, devido aos problemas na cobertura, se perdeu em grande parte da ala das salas e da circulação. O que restou encontra-se fragmentado e tomado por cupins (f51). Na ala dos quartos subsiste um forro em gamela, necessitando de reparos. Um dos quartos teve o forro trocado em determinada época, não seguindo o desenho nem o sistema de encaixe do antigo. O forro em abóbada de berço de parte da circulação aparenta condições medianas de conservação, sem apresentar nenhum problema grave. Na ala da capela, mantém-se as originais gamelas, em bom estado de conservação.

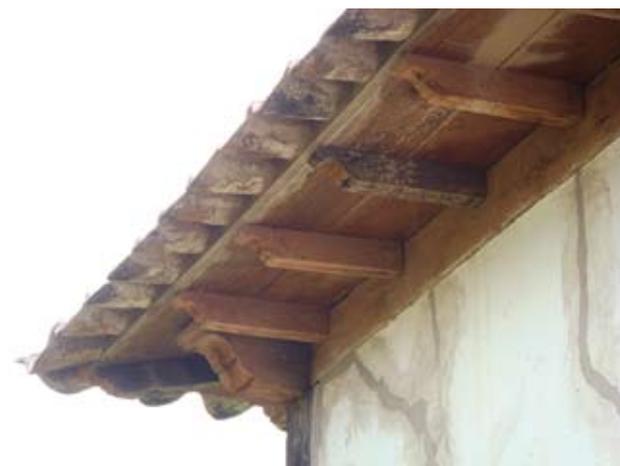
54

O beiral, encachorrado e forrado, foi recuperado durante as obras, estando atualmente sem pintura e em bom estado de conservação (f54).

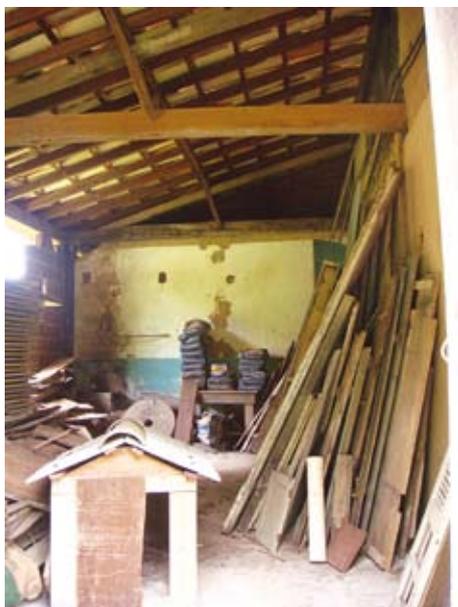
55

A cobertura foi refeita, tendo sido possível examinar boa parte da trama, pois a casa ainda tem cômodos sem forro. O desenho da trama original foi mantido (f55), tendo sido feitos reforços nas tesouras (f56). A substituição dos caibros e ripas de coqueiro por peças de padrão comercial foi feita pelo atual proprietário. O entelhamento foi remanejado, mantendo capas originais complementadas por bicas novas (f57).
