Inventário das Fazendas do Vale do Paraíba Fluminense

denominação
Fazenda Bom Retiro

código
AII - FO9 - BP

coordenador / data
equipe **Annibal Affonso Magalhães da Silva – fev 2009**
Rita de Fátima Machado Vilela (levantamento de campo) e
Annibal Affonso (AutoCad)

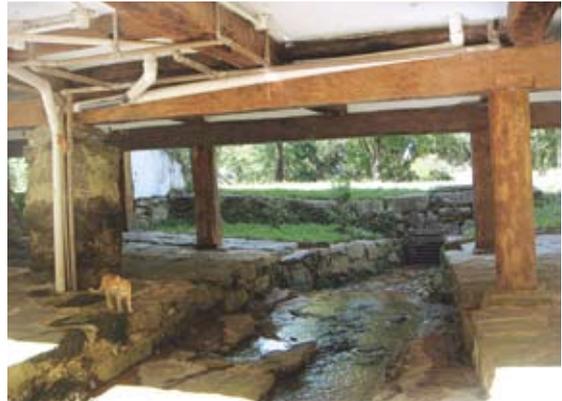
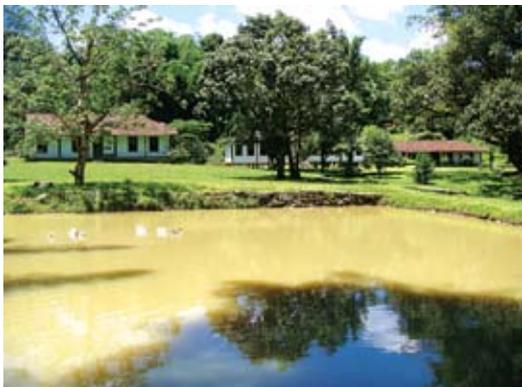
Do interior da mata surge uma queda d'água (f12), sendo muito provável que ela tenha influenciado na localização do bloco do engenho, alimentando a antiga roda d'água. Seu trajeto corre em paralelo às demais construções, mas quando chega junto à tulha, ele muda de direção, passando por baixo do prédio (f13), seguindo por um canal subterrâneo de pedra sob o gramado e indo desembocar num lago (f14), depois seguindo seu curso natural até ultrapassar a murada da propriedade. É possível que a passagem subterrânea do córrego tenha sido construída à época da abertura do terreiro de café, para assim permitir que os espaços ficassem planos e secos.

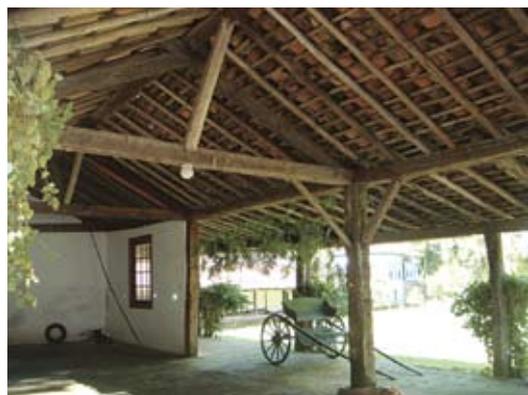
17

A propriedade possui ainda boa parte das suas estruturas históricas preservadas. A atual garagem mantém o sistema construtivo tradicional do século XIX, tendo substituído parte das telhas, alguns caibros e ripas, apresentando piso em cimentado com desempenho rústico (f17).

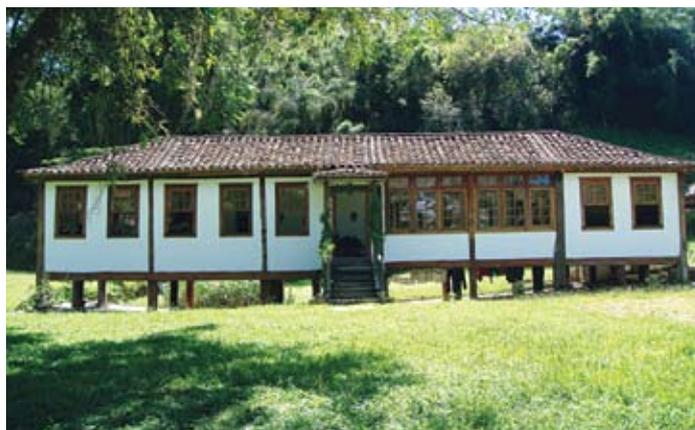
25

A tulha sofreu intervenção recentemente, verificada nas fotos cedidas pelo proprietário (f22 à f24), tendo sido praticamente reconstruída (f25). O sistema construtivo manteve o desenho da gaiola estrutural, as tesouras da cobertura e o entelhamento, utilizando, no restante, materiais e técnicas atuais, com piso em laje, fechamento por tijolos cerâmicos e trama da cobertura em madeira comercial.

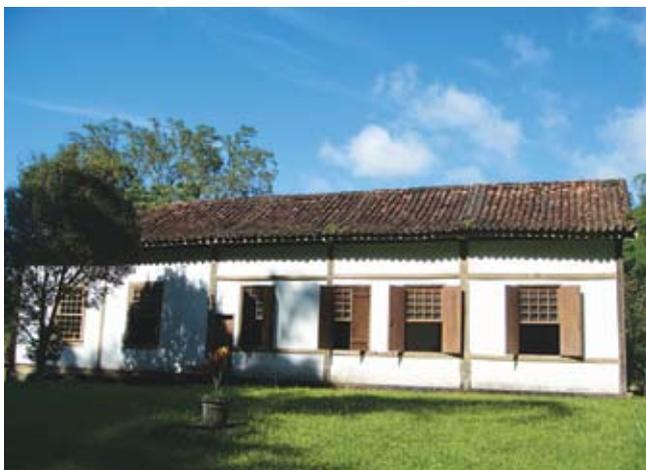
26

O engenho está sem uso e, de acordo com o informado, passará por obras que o adaptarão para receber hóspedes (f26). Ergue-se sobre porão baixo, com sistema construtivo tradicional e foi seccionado em parte, perdendo o tramo onde se localizava a roda d'água, cujos vestígios subsistem próximos, a céu aberto (f27). O proprietário informou que a fazenda foi comprada em 1917 por seu avô, já sem a roda d'água e a parte construída que a cobria.

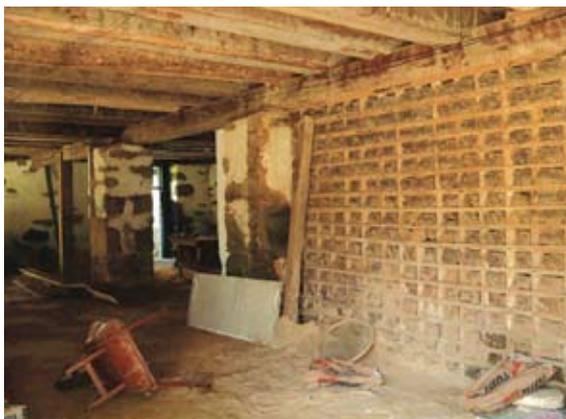
42

O pavimento inferior foi construído com espessas paredes de pedra e devia servir como área para estoque de materiais e/ou garagem, uso que de certa forma mantém até hoje. Internamente, há uma parede feita de pau-a-pique (f42) e o piso é de cimento magro sobre base de pedra. Grossas estruturas de pedra sustentam os barrotes que servem de suporte para o piso do pavimento superior e os dois pilares de concreto que existem serão retirados nas obras em curso (f43 e f44).

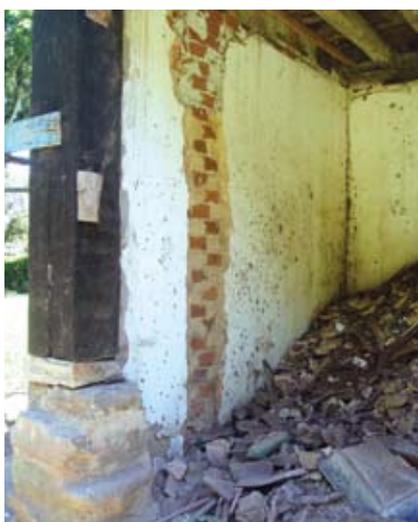
55

O bloco de serviços, na lateral esquerda, por ser mais recente, está em bom estado de conservação. O restante da casa está em obras. No pavimento inferior não foi executada nenhuma grande intervenção, apenas a instalação de um banheiro. Serão retirados os dois pilares de concreto e recompostas as esquadrias de madeira, com barras quadrangulares verticais. A varanda de fundos estava com alguns pilares apresentando a base degradada, devido ao acúmulo de umidade, e foram recuperados recentemente, durante as obras (f55).

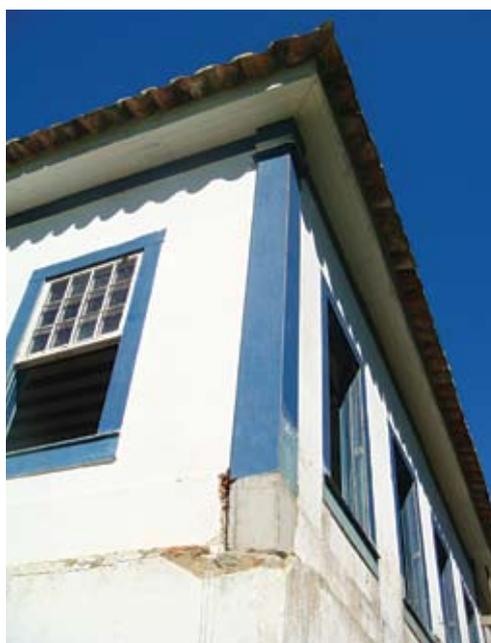
56

No pavimento superior as peças deterioradas estão sendo substituídas. Boa parte das estruturas de madeira dos pilares e vigas está sendo trocada, total ou parcialmente, por peças de concreto (f56).

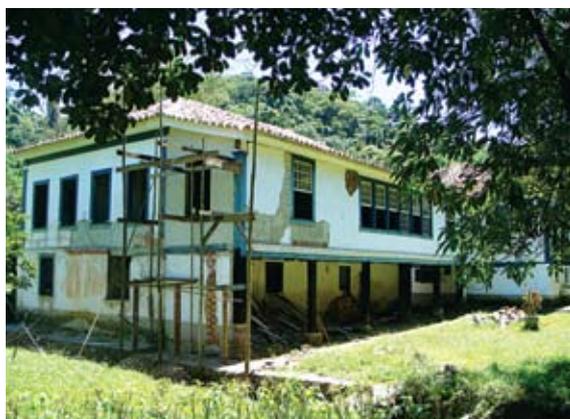
57

Na fachada lateral esquerda e na dos fundos a estrutura de pau-a-pique está sendo recuperada (f57). Outra parte da alvenaria de pau-a-pique deteriorada está sendo recomposta com tijolo cerâmico furado (f58). O mesmo procedimento é notado nos panos de alvenaria, abaixo dos peitoris das janelas, que vão dando lugar à alvenaria de tijolos furados (f59). Os umbrais e peitoris deteriorados das janelas estão sendo substituídos totalmente ou em partes por moldes de concreto (f60).

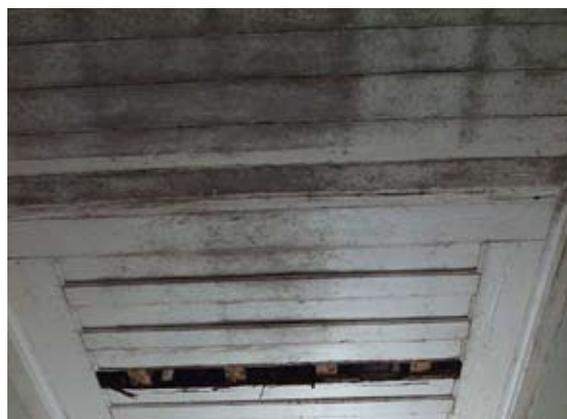
64

O piso foi refeito, mantendo as dimensões das tábuas e o sistema de juntas. Boa parte dos forros está deteriorada, comprometida pela ação de cupins (f64). Assim, novas peças em madeira começaram a ser colocadas, seguindo o desenho e proporções do forro original em saia e camisa (f65).
