# Inventário das Fazendas do Vale do Paraíba Fluminense

denominação  
**Fazenda Castelo da Luz**

código  
**AV - FO3 - SJVRP**

município  
**São José do Vale do Rio Preto**

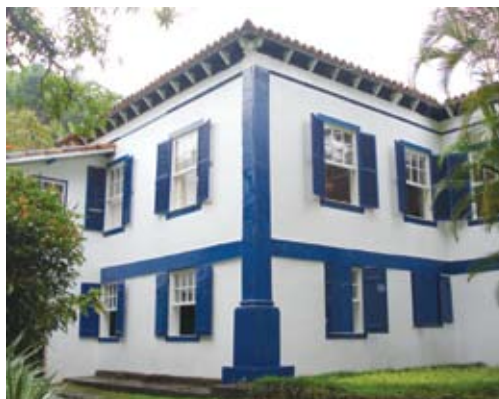
12

As coberturas em telhas coloniais dessas edificações antigas parecem já ter passado por recuperação, o que se pode perceber através de sinais como a inserção de novas águas (frontão da fachada dos fundos da sede – f11), a presença de forração em chapa metálica nos rincões e, principalmente, pela observação de telhas de canal modernas, nas áreas de telha vã. Esta última providência, inclusive – a de manter as telhas de capas antigas e substituir apenas as de canal –, é uma solução que se repete em outras fazendas. Curioso, apenas, que se trate de telha de coloração diversa da comum, acentuando bastante a diferença entre ambas. O arremate dos beirais recebe tratamento simples de chanfrado na ponta dos caibros que ali aparecem, assemelhando-se ao acabamento do tipo encachorrado. Também foi identificada a presença de telhas cerâmicas de quina (f12).

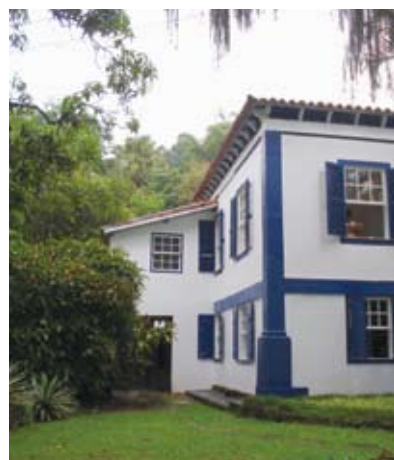
24

O piso encontrado no atual quarto junto à fachada principal da propriedade também é bicolor, sinalizando sua utilização original como espaço de convivência e não como um ambiente destinado à utilização íntima (f22). Atrás desse quarto, na única suíte existente, o banheiro foi acrescido ao volume da edificação, sendo possível identificá-lo, externamente, na fachada direita da casa (f23 e f24).

As intervenções realizadas, visando à modernização e à adequação das construções a novos usos, são perfeitamente identificáveis, realizadas com critério, não restando dúvidas entre o que é original e as intervenções posteriores. A modificação que talvez mais possa investir contra a idéia da preservação da volumetria do conjunto é o acréscimo do banheiro da suíte da sede, que adicionou um corpo estranho ao volume do edifício original.

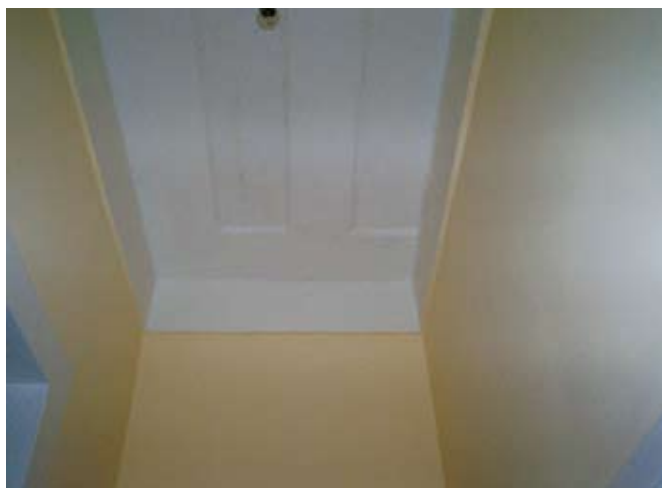
26

O banheiro social do pavimento – revestido em ladrilho hidráulico – e o *hall* que lhe dá acesso, tiveram sua área conquistada através de subdivisão do quarto fronteiro à sala de estar (f25). Tal conclusão é possível pela observação das interrupções de forro e paginação de piso, exatamente junto às paredes que hoje delimitam o novo sanitário (f26).

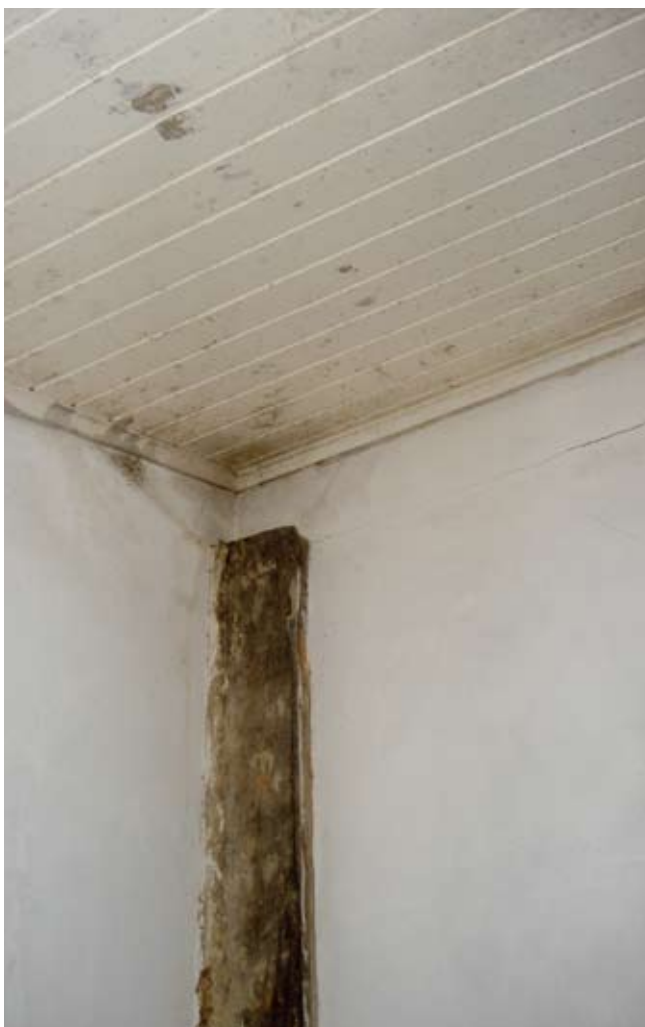
50

Assim, na sede, foram observados alguns pontos de infiltração em forros de madeira (f50) – provenientes provavelmente de telhas quebradas –, e uma fragilização pontual nas réguas de piso da sala de estar (f51), fato que serve de alerta quanto à possibilidade do ataque de cupins, comuns em locais quentes e úmidos como é o caso da região em questão.

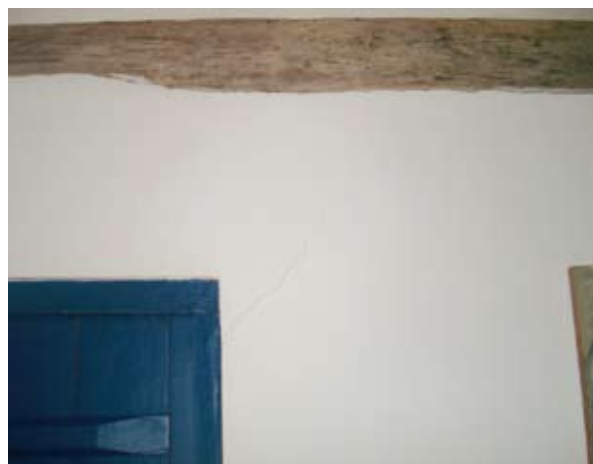
52

Já o Castelinho apresenta algumas pequenas trincas nos cantos de esquadrias (f52), sinalizando a acomodação da edificação no terreno onde se encontra implantada, fato que não denota problema estrutural, mas apenas o equilíbrio das tensões nos revestimentos.
