Inventário das Fazendas do Vale do Paraíba Fluminense

Fazenda São João de Paquetá / Fazenda N. S. Aparecida

AV-FO4-SJVRP

São José do Vale do Rio Preto – RJ

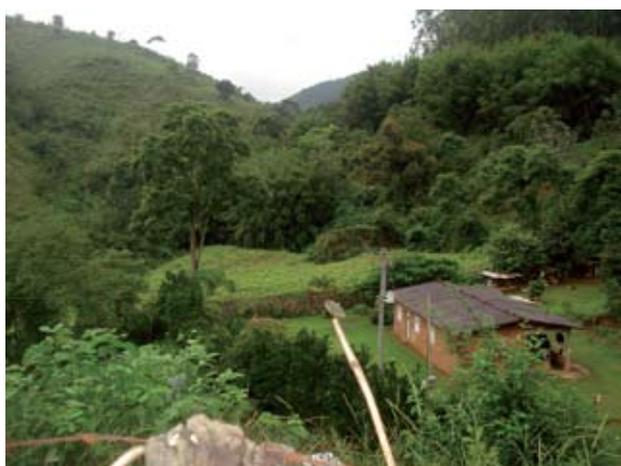
01

As terras da antiga fazenda foram desmembradas em pequenos sítios, e em mais duas outras propriedades, uma das quais mantém o seu nome original e onde se encontram apenas as ruínas do engenho (f01) – que era movimentado pelas águas do Rio Paraíso –, como remanescente da antiga unidade cafeeira. A sua atual sede, de construção moderna, tem acesso a partir da escola municipal localizada junto à estrada (f02). Essa área também foi repartida em outros arrendamentos, o que faz com que o ingresso ao antigo engenho somente seja possível pela estrada, através de entrada que se encontra protegida com cerca de arame (f03).

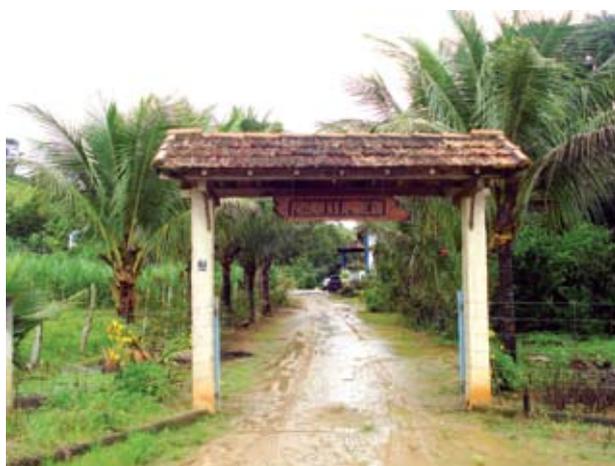
04

A outra fazenda, hoje denominada Nossa Senhora de Aparecida, detém a posse da antiga sede (f04) e é parcialmente delimitada pelo Rio Calçado (f05), para o qual correm os demais rios e córregos da região.

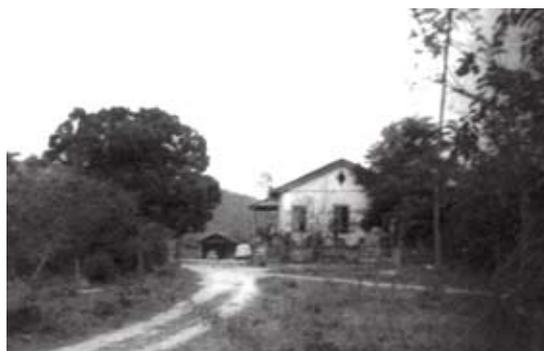
10

Uma das principais modificações refere-se ao acesso, não só da fazenda como também ao interior da casa-sede. A entrada principal foi deslocada (f10), sinalizando que a porteira atual não é a original. Ainda é possível reconhecer, no caminho dessa entrada, resquícios de pavimentação em pedra (f11). Mas a maior alteração foi no acesso principal da edificação, pois, segundo informações das filhas do antigo proprietário, era corrente o entendimento de que não era de bom agouro ter tal entrada alinhada com a cumeeira, exatamente a configuração que existia na construção em *chalet*: a porta principal era abrigada sob um alpendre, onde inclusive ocorriam eventos familiares, como, por exemplo, missas comemorativas (f12). É possível reconhecer nessa imagem uma pintura de adorno – hoje não mais existente – sobre a verga de uma das janelas frontais, uma espécie de pintura em estêncil¹, que é executada com moldes vazados, permitindo a repetição do motivo pintado. A mesma pintura pode ser observada sobre a porta principal, alinhada a qual existia um portão de acesso ao jardim frontal da edificação. É interessante, no entanto, observar que esse tipo de pintura, bastante comum no século XIX, é encontrada aplicada em interiores e não exposta em fachadas. Essa decoração desaparece com as obras de alteração da entrada principal (f13 e f14).

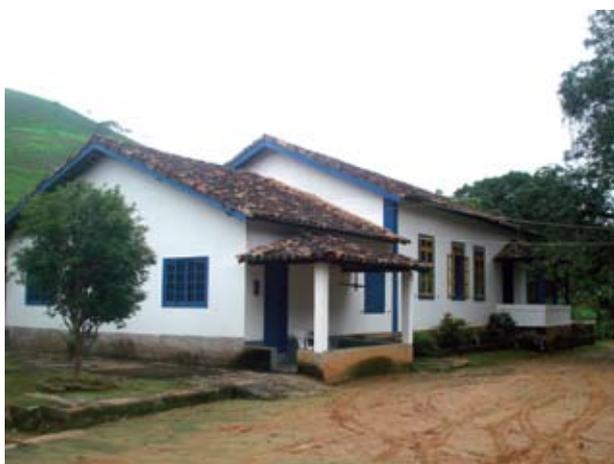
19

Além dessas transformações, essa fazenda foi privada das construções complementares percebidas em fotos antigas, quando ainda não existia a estrada São José–Anta, pelo menos no trecho que contorna a propriedade (f15). Entre essas construções que desapareceram estava uma tulha – localizada atrás da casa-sede –, uma espécie de paiol onde se realizavam festas na época de colheita, conforme mostra uma foto de 1957 (f16). Outro conjunto demolido era coligado à casa-sede através de bloco construído mais recentemente, que funcionava como garagem (f17 e f18). Todas essas construções possuíam estrutura de pau a pique, conforme evidenciam algumas fotos antigas. Original, portanto, somente parte da casa-sede atual – a área onde o telhado é mais baixo já se trata de modificação (f19).

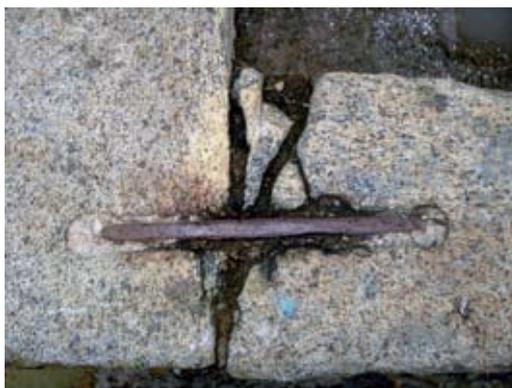
21

Permaneceu, na área externa, um pequeno tanque de pedra (f20), que exhibe a técnica de grampeamento das partes, comum na construção de estruturas dessa natureza (f21). Os demais edifícios são recentes, construídos para dar suporte às atividades da fazenda, que hoje é dedicada à criação de gado, granjeiros e suínos.

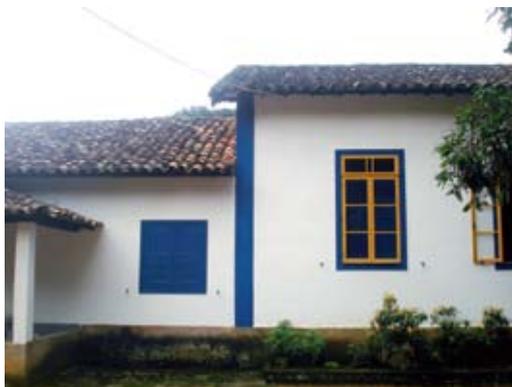
23

As janelas exibem esquadrias duplas – externamente, em caixilharia de vidro com bandeira envidraçada apresentando vedação pintada em duas cores; internamente, em folhas cegas almofadadas (f22). A modenatura modifica-se na área acrescida, onde os vãos diminuem e as esquadrias se simplificam (f23). Internamente, as portas reproduzem o estilo encontrado nas fachadas do trecho original (f24). Os antigos peitoris de madeira foram substituídos por outros de granito, sinalizando a dificuldade do proprietário atual em lidar com o ataque de cupins que, segundo sua informação, no momento em que assumiu a fazenda, alastravam-se pelos pisos, forros e esquadrias em pinho-de-riça. Ainda é possível ver as tábuas substituídas na área externa, e o seu precário estado de conservação (f25).

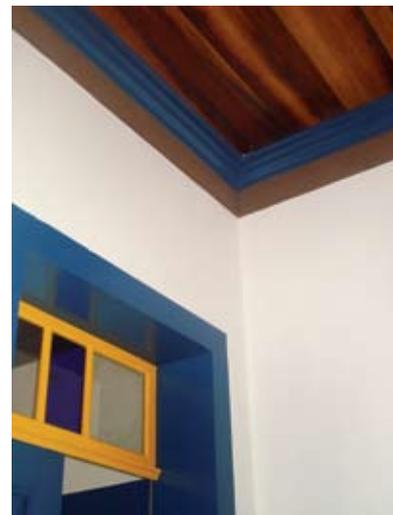
28

Os forros, por exemplo, exibem a madeira natural (f28), diferentemente do padrão característico das edificações anteriores ao século XX que, via de regra, eram pintadas, assim como as madeiras utilizadas nas esquadrias. O proprietário nos informou que as barras roda-teto – parte em argamassa, parte em friso de madeira – já foram encontradas como estão e, por essa razão, foram mantidos.

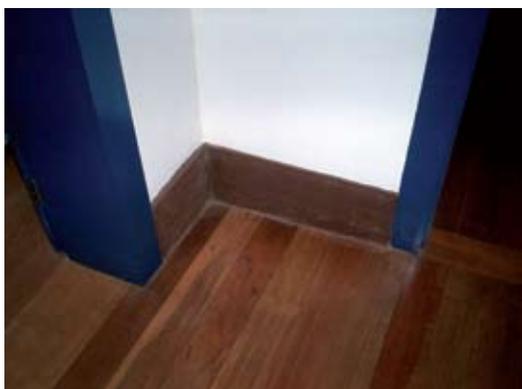
29

Os pisos, também em madeira, mantêm seções mais estreitas nas áreas onde os originais precisaram ser substituídos, diferença que é fruto da padronização comercial atual (f29). Os rodapés de massa também foram mantidos, uma vez que foram encontrados, na padronagem que hoje se observa, em argamassa e pintados.

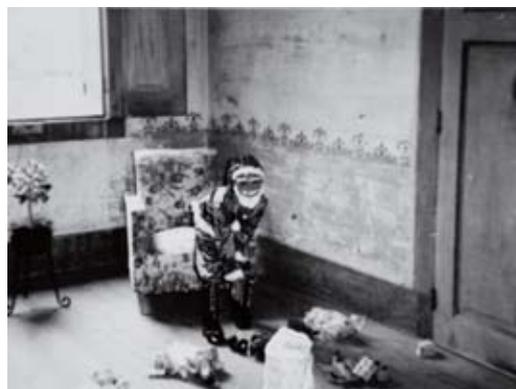
30

Fotos antigas revelam a existência anterior de pintura estêncil também no interior da casa-sede (f30). O proprietário esclareceu que essas decorações – roda-meio e roda-teto, que apresentavam uma cor distinta para cada cômodo – permanecem sob a camada de tinta atual, o que permite sua restauração em momento propício.

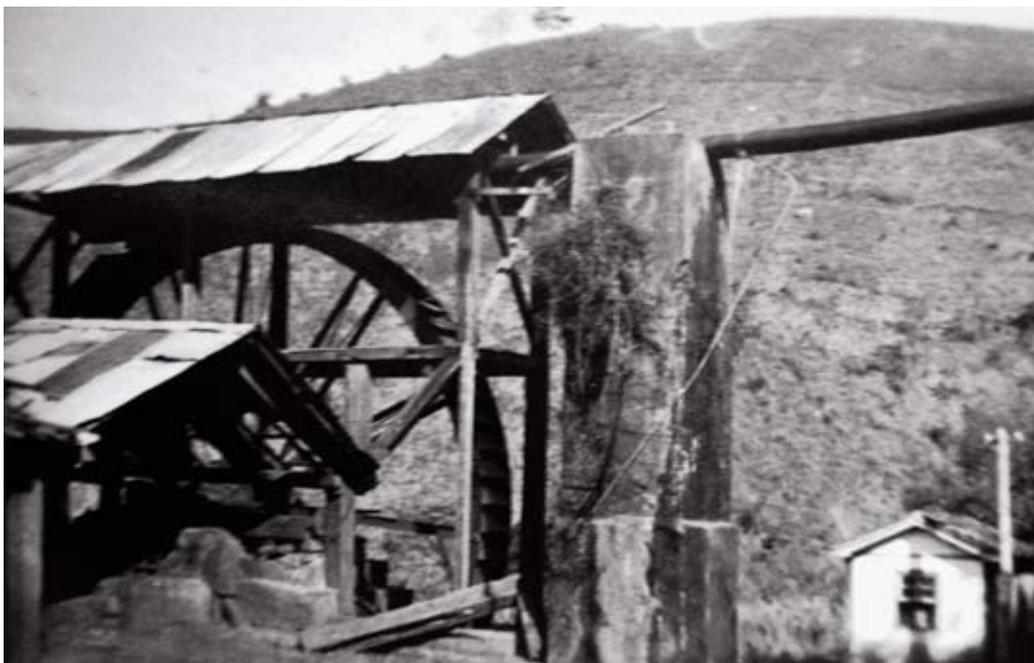
35

Parte da complementação dessa unidade inicial, a roda d'água existente nos domínios da Fazenda São João do Paquetá encontra-se coberta por vegetação, o que a mimetiza com o entorno, sendo difícil o seu reconhecimento à distância. Uma foto de 1947 exhibe a estrutura de forma mais clara, protegida com telheiros (f35). Agregada à roda, ainda subsiste engrenagem de moenda completa e em perfeito estado (f36), a qual era movimentada a partir do funcionamento do engenho.

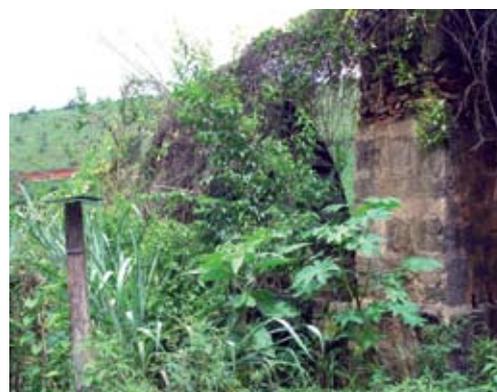
37

O posicionamento da estrutura em relação ao rio é curioso, porque se encontra de certa forma distante do curso d'água. Segundo o atual proprietário, a água era canalizada do rio através de tubulação para um ponto mais alto, ao lado da roda, e então descia através desta por gravidade, movimentando-a. Essa técnica de coleção das águas ainda é possível de ser observada através dos elementos que subsistem no local, inclusive a tubulação em questão (f37).
