Inventário das Fazendas do Vale do Paraíba Fluminense

denominação
Fazenda do Coqueiro

código
AI - FO5 - Res

município
Resende

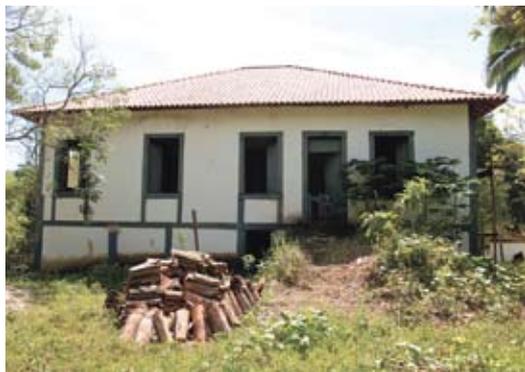
05

Construção com cobertura em quatro águas de telhas cerâmicas capa e canal, novas, mas que geram resultado estético bastante aproximado do original (f05). Os beirais seguem a inclinação dos panos do telhado, sem acabamento que dialogue com outros elementos da cobertura (f06). Foi detectado que, originalmente, os beirais eram encachorrados, havendo registros nos frechais dessa configuração (f07).

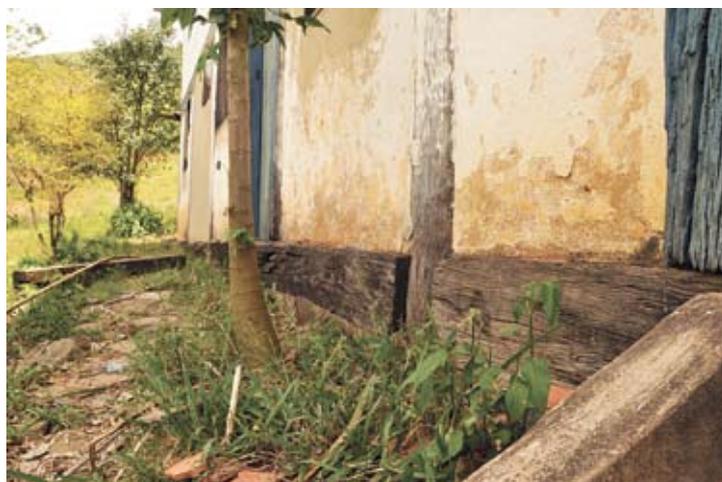
09

Na fachada principal, a base das paredes é de madeira, tipologia bastante comum quando as vedações são em pau a pique, sendo essa peça construtiva conhecida como “madre”, que mantém furações para receber as peças verticais da estrutura desse sistema construtivo (f09).

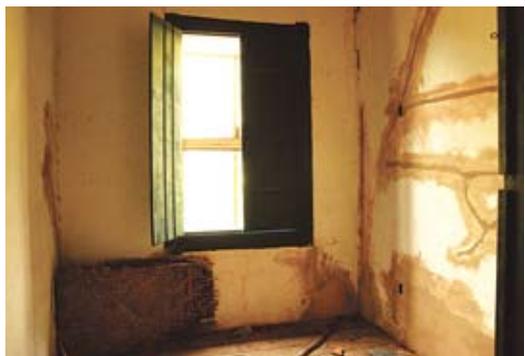
08

Há equilíbrio entre cheios e vazios e relação simétrica entre os vãos dos dois pavimentos, com destaque para as cercaduras de madeira com seção quadrada nas portas e janelas, sendo que essas têm apenas as folhas cegas internas, inexistindo guilhotinas (f08).

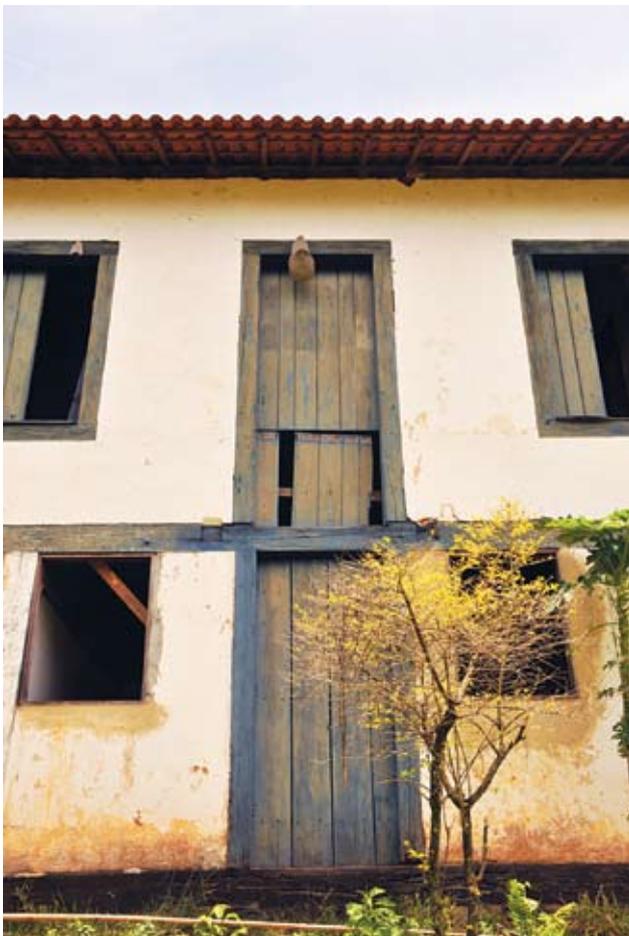
12

Ainda na fachada principal, destaque para a existência, no pavimento superior, de uma porta dando para o lado externo. Após observações e análises, foram percebidos registros de uma antiga escada nesse local, que fazia a ligação direta da parte externa da casa-sede com seu interior (f12). Essa situação reforça a tese de que a parte inferior da construção servia para os serviços da casa (cozinha) e senzala, por causa da ausência de janelas originais nesse pavimento (f13).

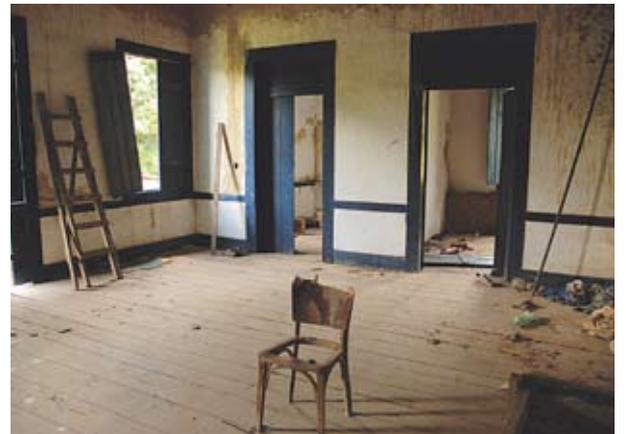
14

A Fazenda do Coqueiro está desabitada e suas instalações sem uso (f14). Juntamente com a Fazenda Babilônia, pertence ao mesmo proprietário e, como são vizinhas, mantêm em comum as áreas de pastagem.

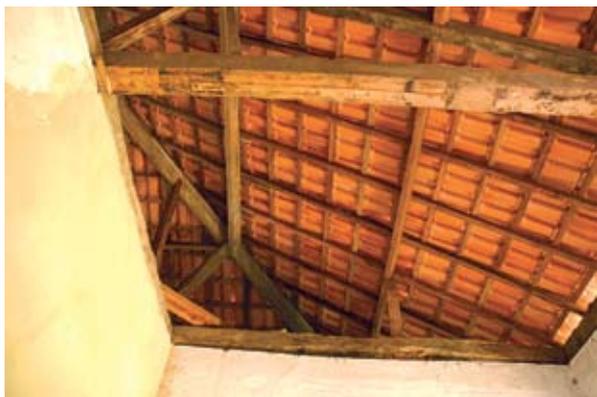
15

A cobertura foi recentemente recuperada e não existem forros em nenhum dos cômodos (f15). O assoalho no pavimento superior apresenta vários pontos de degradação, por excesso de umidade, que assolava a construção antes da intervenção no telhado (f16). As portas e janelas estão bastante comprometidas, faltando dobradiças, fechaduras e, em várias delas, folhas de vedação (f17).

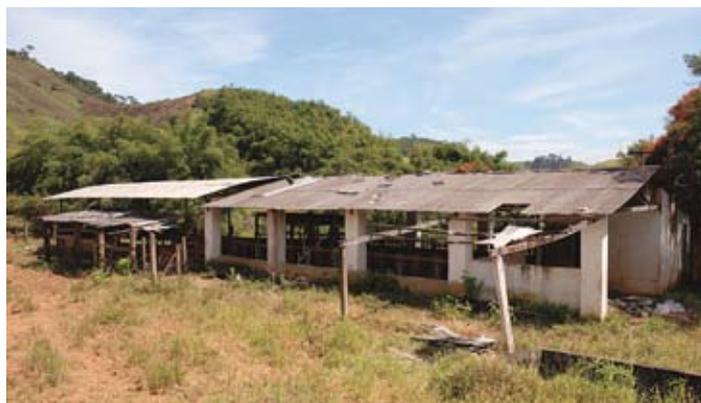
18

O galpão está abandonado e sem uso aparente, bem como a pequena construção ao lado da casa-sede (f18 e f19).

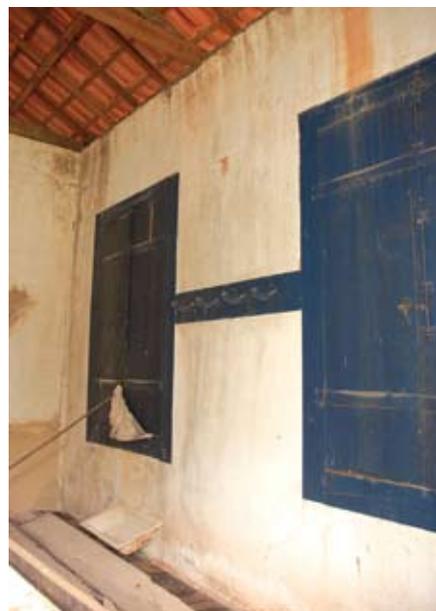
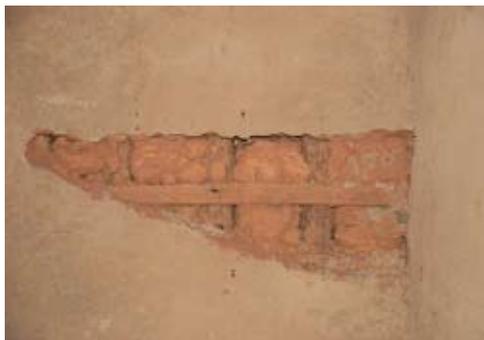
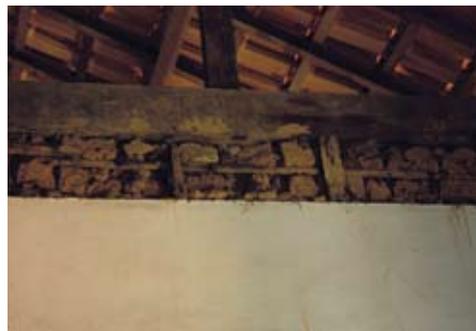
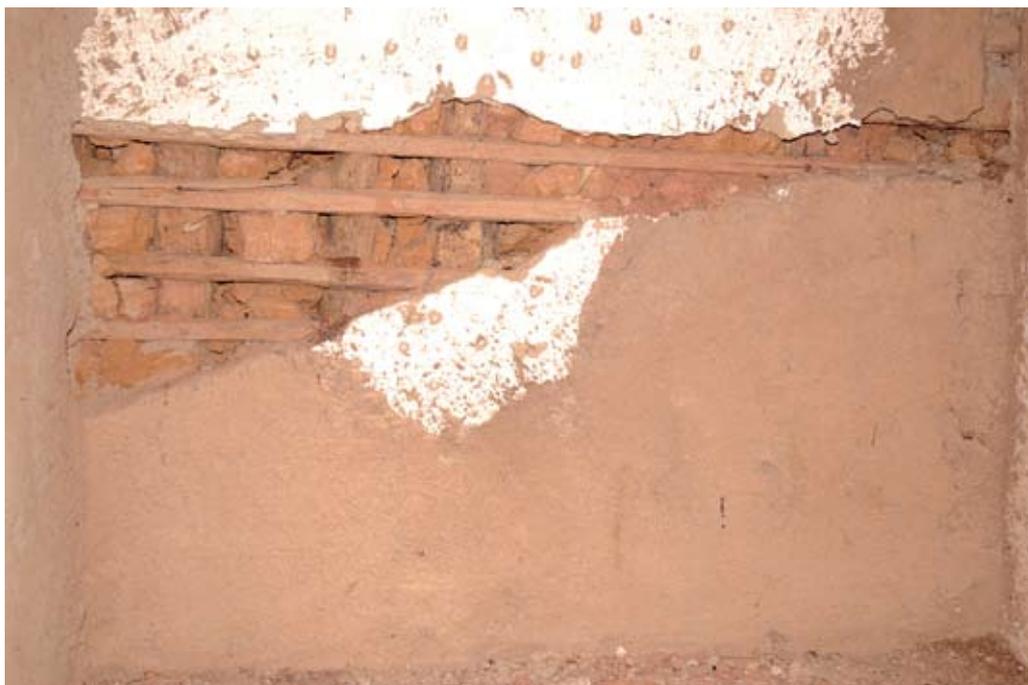
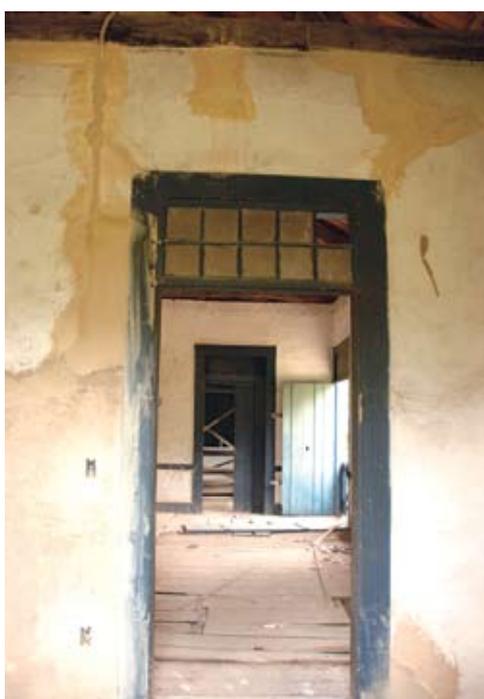
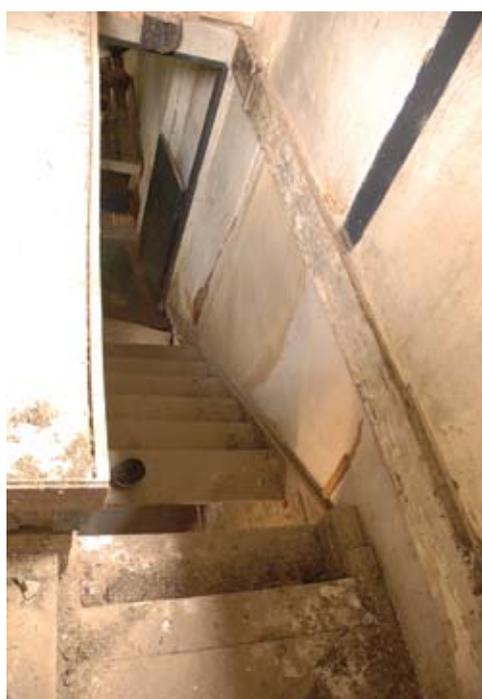
As paredes de vedação não apresentam patologias graves, porém, em alguns pontos, percebe-se o estufamento de rebocos, pequenas fissuras, vãos de janelas sem marcos. Nada, entretanto, que comprometa a estabilidade da construção principal da propriedade (f20 a f25).
