Inventário das Fazendas do Vale do Paraíba Fluminense

denominação
Fazenda Água Quente

código
AVI - FO6 - Can

Fazenda Água Quente, casa-sede

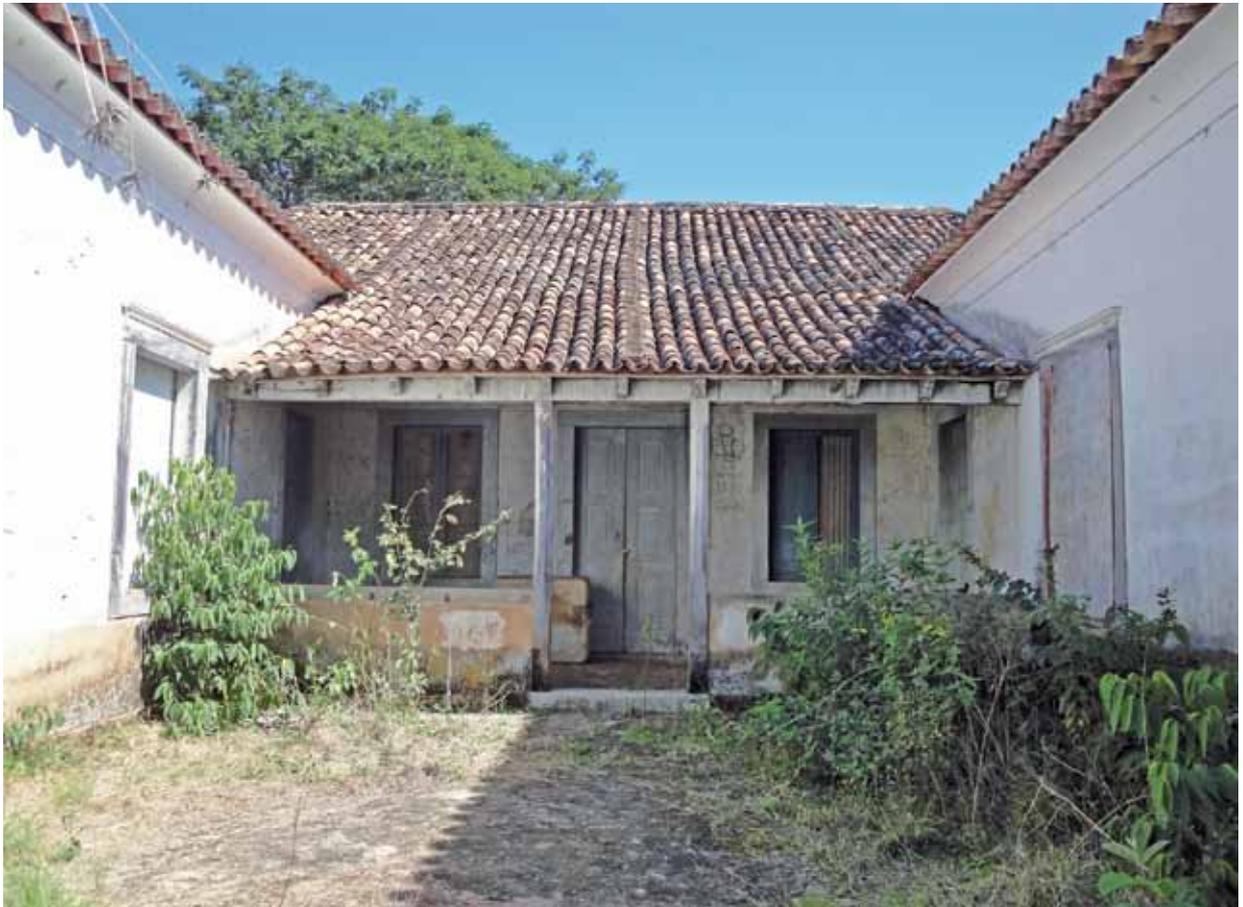
27

Observando-se o telhado a partir do pátio posterior, notam-se vestígios do entelhamento à mourisca (f27) que consiste em faixas espaçadas apenas de bicas assentadas com argamassa por cima do telhado para reforço, amarração contra o escorregamento das telhas, captação da água do telhado de cima ou para servir de passarela para trânsito de operários; é possível perceber também o acabamento com bica e sub-beira, assentados em cimalha simples (f28).

Quanto à cobertura, mantém-se o telhado original sem problemas estruturais. Observa-se, no entanto, principalmente no pátio posterior, a ausência das telhas de bica que formavam o entelhamento à mourisca, sendo mantida apenas a argamassa utilizada para assentar tais telhas. Internamente, a atual proprietária relatou que foi feita reforma e redistribuição dos ambientes: as paredes de pau a pique foram substituídas por paredes de alvenaria e os forros e assoalhos de madeira – em peroba, segundo a mesma – foram substituídos por laje. Não há mais nenhum mobiliário original na fazenda.

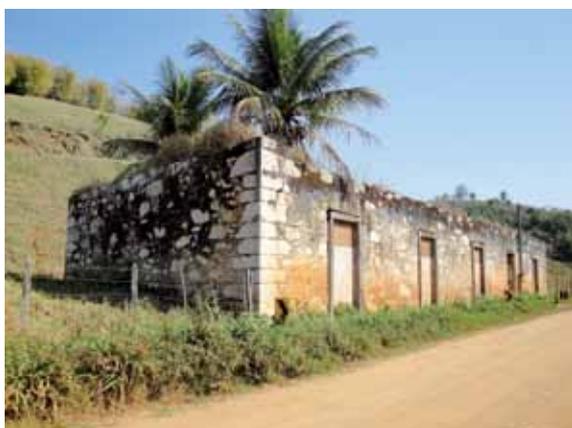
31

O armazém hoje é utilizado como curral, e apresenta sua alvenaria de vedação e seus acabamentos de pedra íntegros e em regular estado de conservação; as vergas e ombreiras em madeira, que definem os vãos das portas, estão castigados pelo desgaste do tempo. Vários destes vãos foram fechados recentemente com alvenaria de tijolos. Não há nessa edificação qualquer vestígio da cobertura original e, para adaptação ao novo uso, internamente foi feita nova divisão dos vãos com alvenaria e coberturas com telhas de amianto (ver f31).

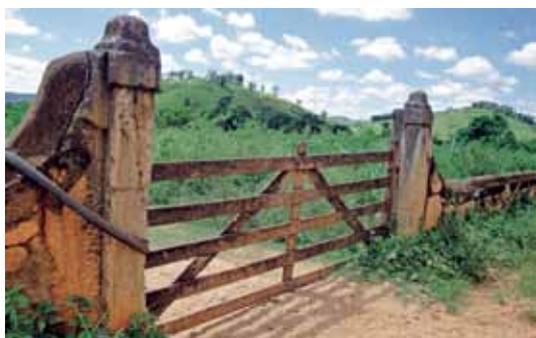
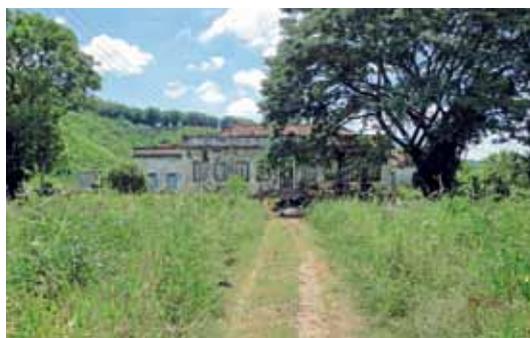
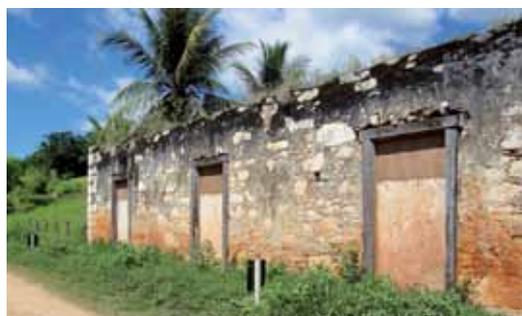
A estância é uma propriedade privada que, após sucessivos retalhamentos, não apresenta mais seu perímetro original. O núcleo central, que mantém o nome e as principais edificações que constavam na propriedade, é utilizado como área de pastagem para o gado, com mato e grama, em mal estado de conservação e em total aparência de abandono (f38, f39 e f40).

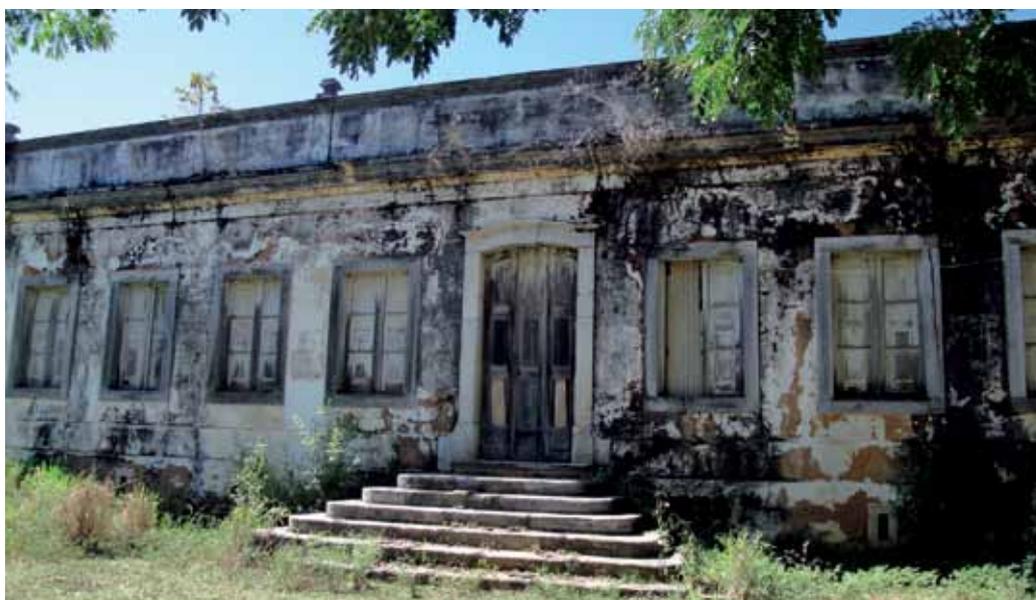
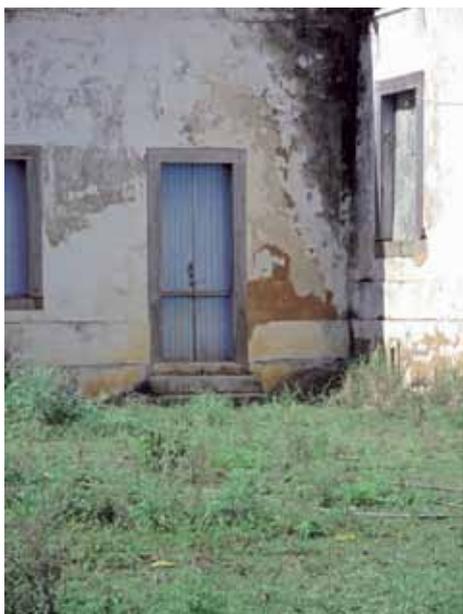
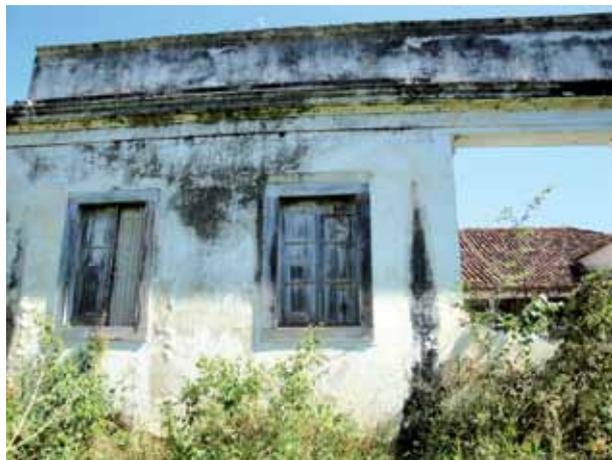
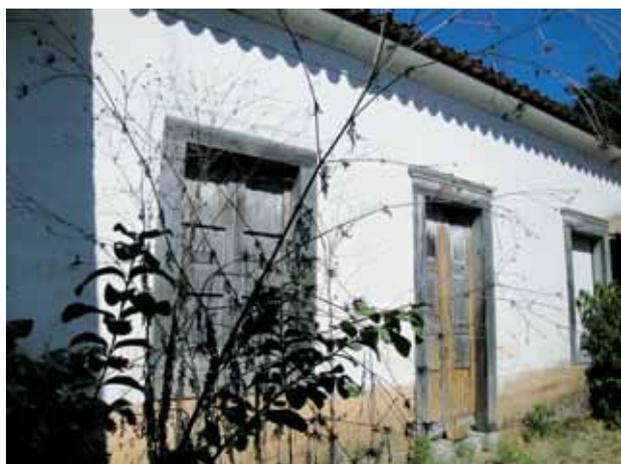
A casa-sede, em aparente estado de abandono, externamente mantém sua integridade, apesar dos problemas acarretados pelo desgaste do tempo e intempéries: a pintura da alvenaria e das esquadrias está em mal estado, já exibindo a base em madeira (f41, f42, f43 e f44). Há presença de vegetação nas linhas da cimalha que emolduram a platibanda (f45).

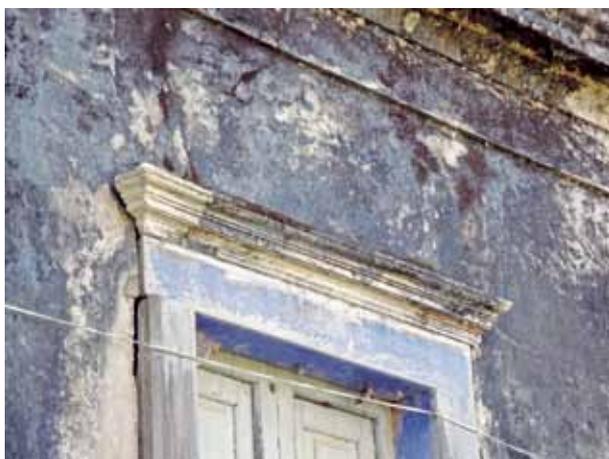
46

As vergas, ombreiras e peitoris das janelas, em madeira, também já se encontram em processo de degradação; apenas duas janelas na fachada lateral direita e as esquadrias – janelas e portas – no pátio posterior mantêm as respectivas pestanas (f46).

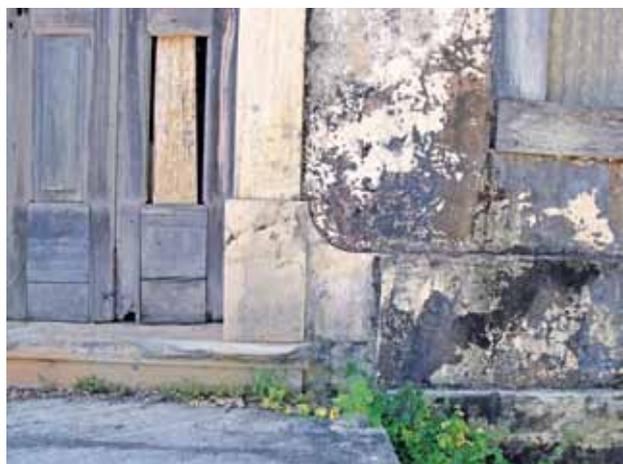
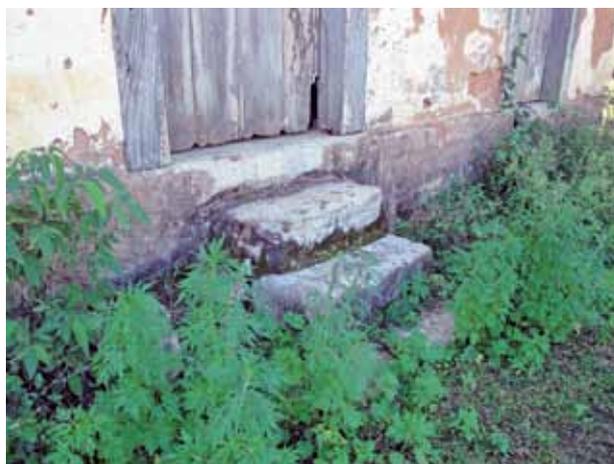
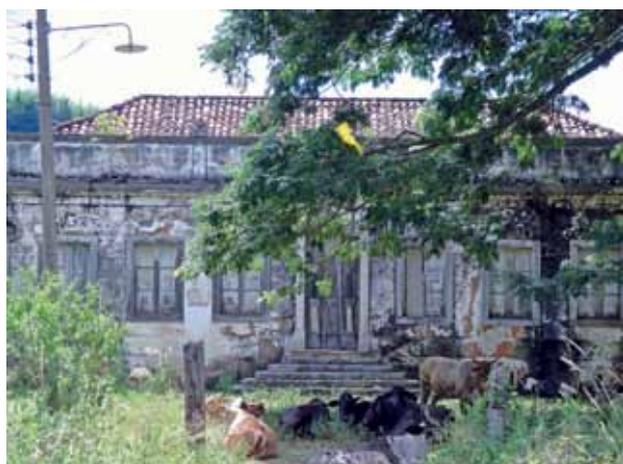
As folhas das janelas e portas almofadadas acompanham o mal estado geral de conservação: apresentam ausência de seus elementos componentes, e as folhas reguadas, também desgastadas pelo tempo e intempéries, apresentam falhas e sinais de ataque de cupim. Tais vãos são fechados com grandes chapas de telhas ou madeiras fixadas internamente na vertical. Já as folhas com caixilhos de vidro mantêm apenas as molduras, com pouquíssimos vidros inteiros nas janelas da fachada posterior (f47, f48 e f49).

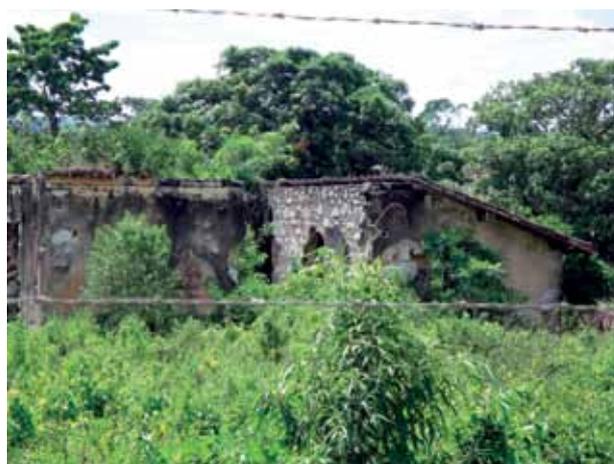
50

O conjunto formado pelas demais edificações está em avançado estado de arruinamento (f50). Os terreiros e caminhos ao redor das edificações se acham cobertos pela vegetação.
