Inventário das Fazendas do Vale do Paraíba Fluminense

Instituto Estadual do Patrimônio Cultural
Secretaria de Estado de Cultura - RJ

denominação
Fazenda Nossa Senhora do Bom Sucesso

código
AVI - FO2 - Cor

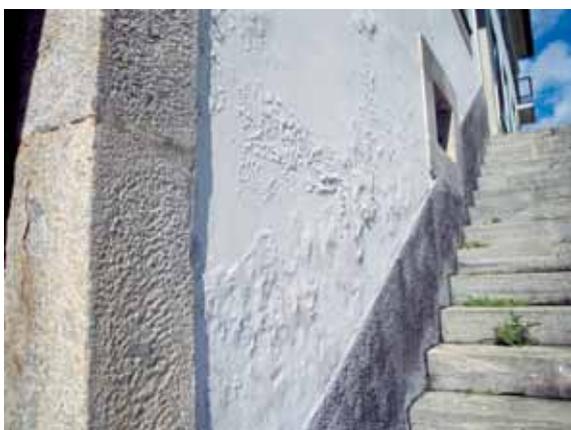
65

Na fachada, há sinais de umidade e descolamento da pintura (f65), provavelmente agravados pela utilização de tinta inadequada, como a acrílica. Há também a necessidade de limpeza nas partes constitutivas em pedra da escada frontal (ver f19). No beiral, foram perdidas partes da cimalha em madeira (ver f20), de fácil reconstituição. Contrastam, sobremaneira, marcando flagrantemente as diversas épocas que convivem na edificação, os materiais e a decoração que formatam o aspecto interior da casa-sede da fazenda. Assim, no corpo original, os depósitos no porão acham-se um tanto descuidados (ver f57 e f58), assim como a nave da capela, devido ao desuso (ver f32); o salão, ainda neste rés do chão, encontra-se infestado por morcegos.

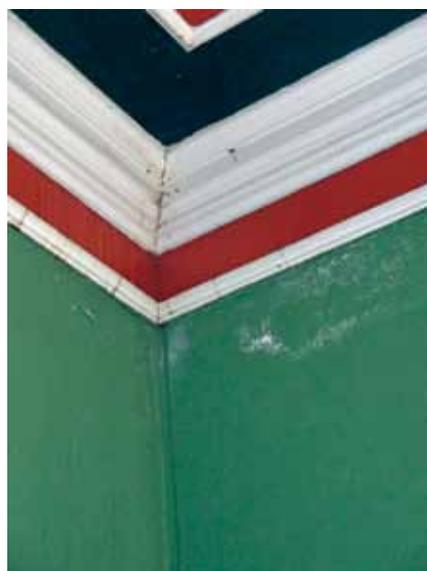
66

No salão principal do segundo pavimento nobre, há indícios de infiltração descendente (f66), cujas consequências também são observadas no tabuado do piso (f67). Na sala de jogos foram retirados dois apliques da alvenaria, sendo ainda possível ver as marcas de sua silhueta (f68).
