# Inventário das Fazendas do Vale do Paraíba Fluminense

**Instituto Estadual do Patrimônio Cultural**  
Secretaria de Estado de Cultura - RJ

denominação  
**Fazenda Sant'Anna**

código  
AVI - FO1 - SMM

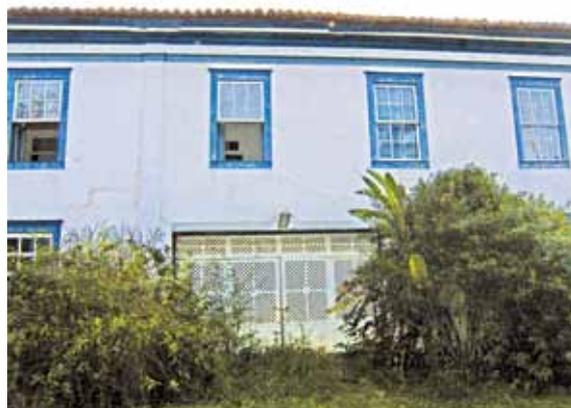
23

A fachada frontal apresenta cinco portas e dois óculos para ventilação (f22) fechados com grades de ferro batido e posicionados um de cada lado da porta central. Na fachada lateral esquerda, em sua porção inferior, um grande vão fechado por um portão recente em treliça de madeira descaracteriza o conjunto (f23). Na mesma lateral encontra-se um terraço elevado, com acesso ao pátio gramado por escada, que se comunica através de uma porta com o interior da casa, onde está instalado um sino de bronze (f24).

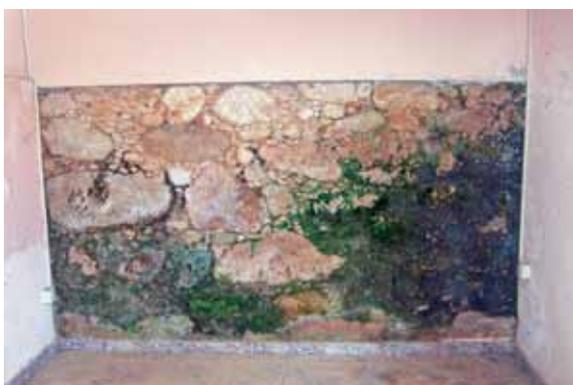
43

O casarão, bem como as demais edificações, apresenta severos danos devido à ação da água, seja por infiltrações do telhado – atacando forros, assoalhos e paredes –, seja pela umidade, que sobe do solo por capilaridade, através das fundações, ou, ainda, pela queda da água pluvial dos beirais diretamente sobre o chão, respingando nas paredes juntamente com a poeira do chão.

O constante respingar dessa água com sujeira sobre a fachada resulta no aparecimento de fungos e desprendimento do reboco, resultando no descascamento do revestimento e fragilização da estrutura das paredes (f43 a f46). Esses danos vêm sistematicamente sofrendo reparos paliativos e executados de forma incorreta, afastando cada vez mais a construção de sua aparência original.

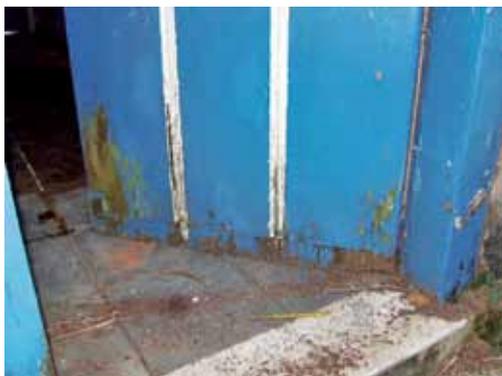
47

Outra causa de deterioração das esquadrias é o ataque de cupins: em muitos locais as mesmas já estão deveras danificadas (f47 e f48).

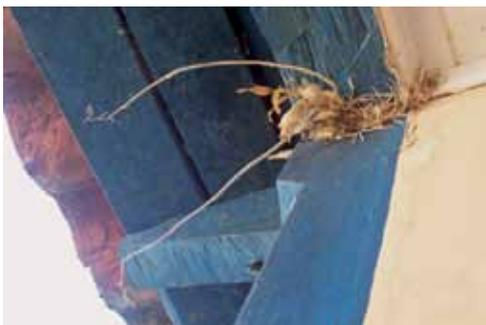
49

Outros animais cuja presença causa danos às edificações da fazenda são os morcegos, que ocupam o interior dos ambientes do pavimento inferior, e os pássaros, que fazem seus ninhos nos beirais e recantos da cobertura (f49).

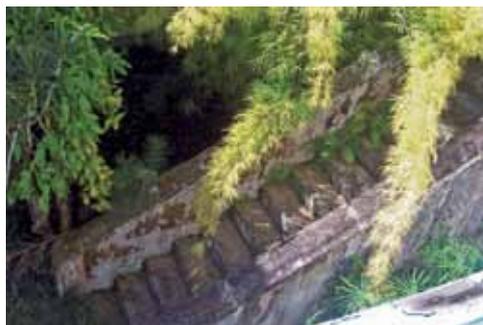
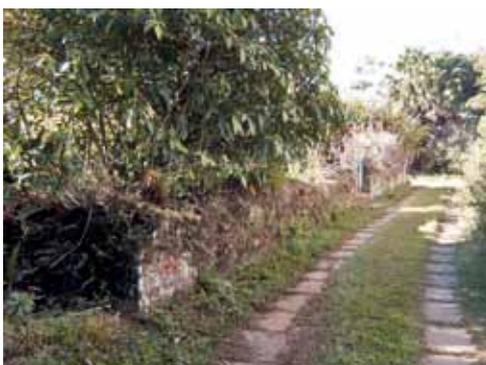
Nas áreas externas em geral, especialmente no antigo terreiro de café, é visível o avanço da vegetação (f50, f51 e ver f03). No pátio interno, observam-se algumas modificações incompatíveis com o estilo original da construção (f52). Geralmente, as estruturas edificadas na fazenda sofrem danos por má execução e/ou ausência de manutenção (f53), como no bloco anexo de suítes, onde as alvenarias executadas sem amarração nas paredes originais ocasionam o aparecimento de trincas (f54). Outro aspecto relevante são as instalações executadas de maneira provisória, as quais oferecem risco de ocorrência de sinistros (f55 e f56).
