Inventário das Fazendas do Vale do Paraíba Fluminense

Instituto Estadual do Patrimônio Cultural
Secretaria de Estado de Cultura - RJ

denominação
Fazenda Santo Antônio

código
AV – FO3 – Car

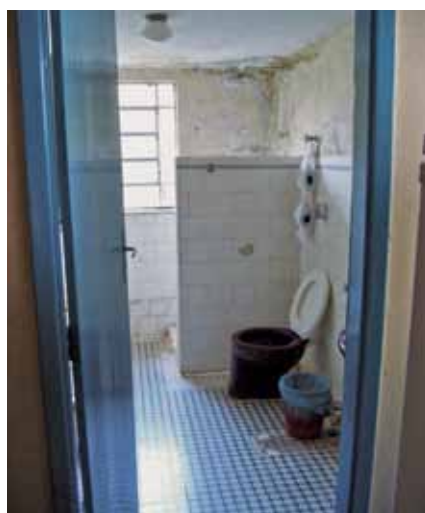
39

No porão, é possível observar em vários cômodos que a aeração insuficiente e a proximidade com a umidade do solo aceleram o estufamento do emboço e pintura (f60 e 61), bem como o apodrecimento dos rodapés e pisos de madeira (f62). Alguns banheiros (ver f39) e área de serviço demonstram infiltração descendente. As demais instalações estão em estado regular de conservação, exigindo pequenos reparos e pintura de limpeza.

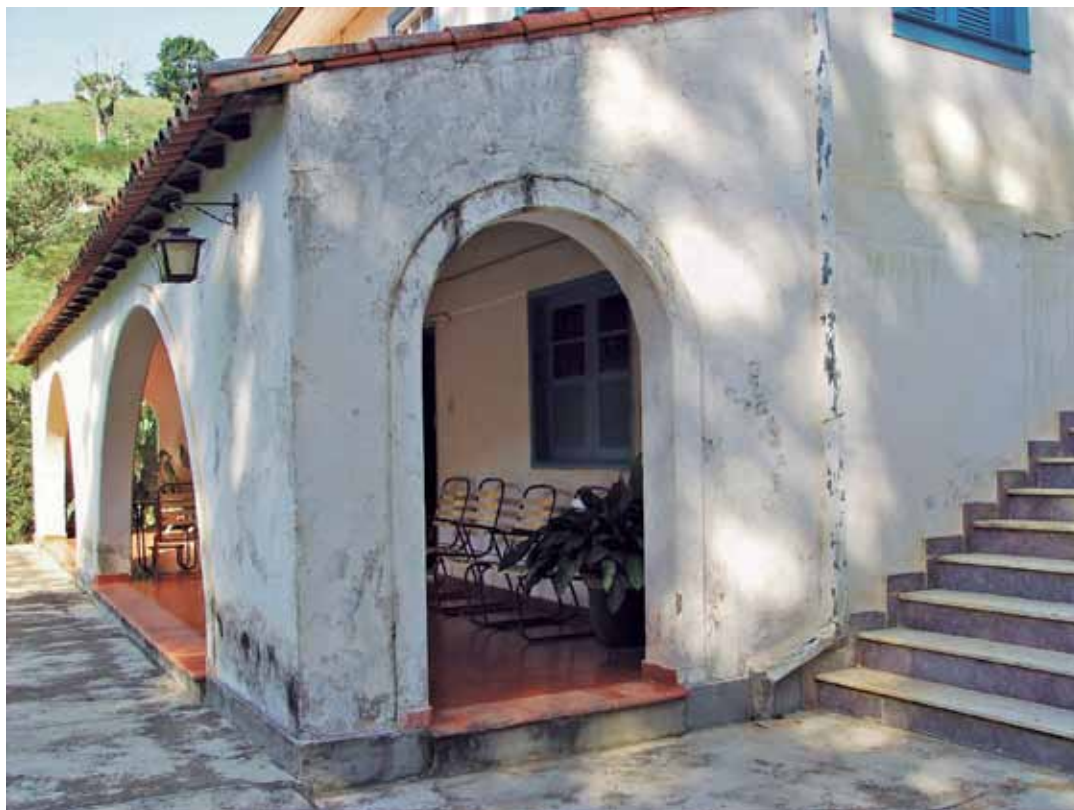
51

A casa apresenta, de forma geral, solidez estrutural e bom estado de conservação. Apesar disso, as paredes externas apresentam sujidades (f51) e partes do embasamento exibem pulverulência, umidade ascendente e alguns casos de exposição da estrutura (f52 e 53). Internamente, algumas paredes apresentam fissuras (f54) e infiltrações provenientes de ineficiência do telhado (f55).

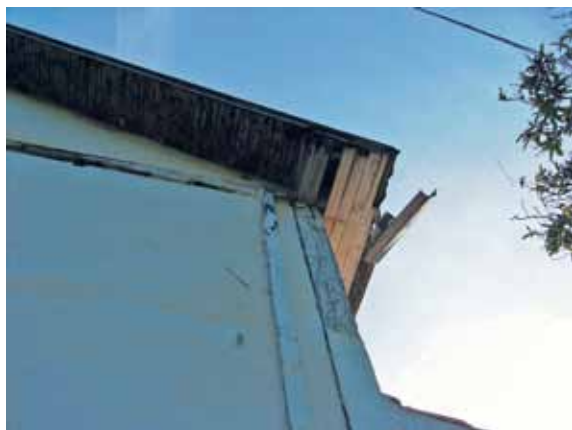
56

A cobertura já recebeu uma reforma, e há manutenção do conjunto. No entanto, o guarda-pó do beiral exhibe partes deterioradas e são percebidos trechos de calhas deslocadas (f56), fato que gera infiltrações e conseqüente destacamento do emboço (f57). Na parte interna, os forros de madeira apresentam áreas em processo de deterioração pela ação da umidade (f58), inclusive a laje da cozinha (f59), que mostra acabamento castigado pela ação da água.
