Inventário das Fazendas do Vale do Paraíba Fluminense

Instituto Estadual do Patrimônio Cultural
Secretaria de Estado de Cultura - RJ

denominação
Fazenda São João de Monnerat

Fazenda São João de Monnerat, sede

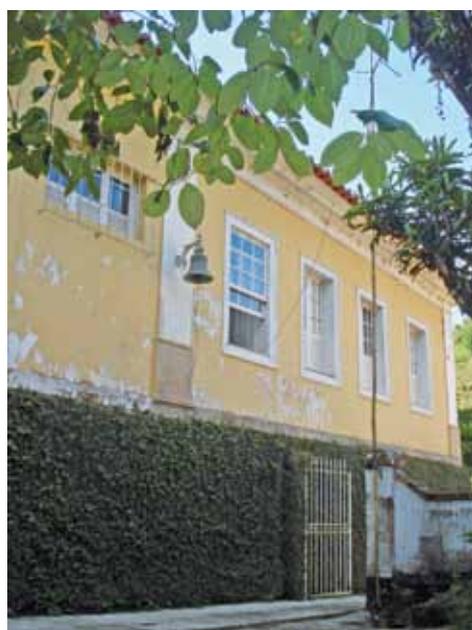
31

Toda essa fachada, inclusive, tem uma leitura pouco clara (f31) no que se refere aos vãos de dimensões diversas, arremates descontinuados – como é o caso do cunhal que se repete em forma de pilastra mais adiante, e o desalinho da empena (ver planta 3/3). No entanto, o perímetro do porão é contínuo, sem sinais de intervenções que sugerissem prolongamento de qualquer tipo (ver planta 2/3).

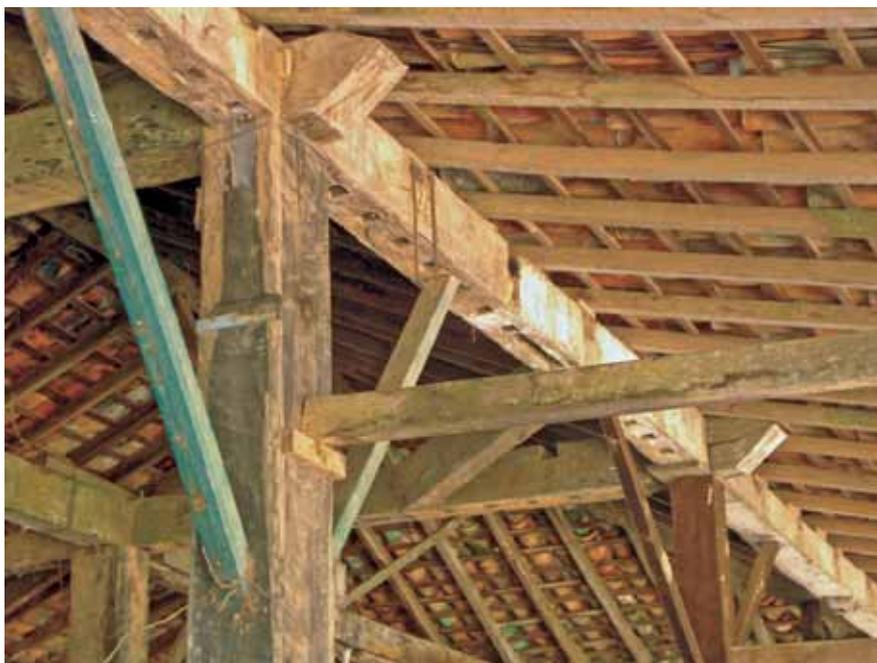
57

Há também dúvidas a respeito de ser o tijolo maciço o material do qual são constituídas as alvenarias desse edifício, pois, em alguns pontos do madeiramento da cobertura, podem ser observadas linhas de furações para o encaixe de esteios (f57), significando a existência anterior do pau a pique.

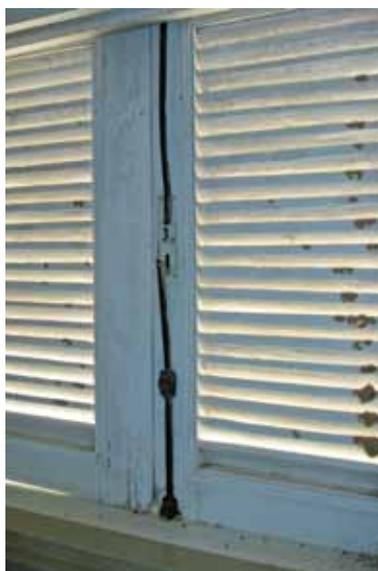
73

As patologias internamente identificadas se referem a desgaste das ferragens de manejo de algumas esquadrias (f73) e infiltrações em paredes periféricas (f74). Nas fachadas, as infiltrações nos topos das empenas unem-se às verificadas internamente, levando ao diagnóstico de ineficiência da cobertura, não só a de maior tamanho, como também do pequeno telhado do alpendre (f75). Foi observado, ainda, o desprendimento generalizado da camada mais recente de pintura, o que provavelmente se deve à utilização equivocada de tintas acrílicas nas fachadas (f76). Através dessas áreas de abertura é possível identificar a cor anterior da sede: branca.
