Inventário das Fazendas do Vale do Paraíba Fluminense

denominação
Fazenda do Canteiro

código
AVI - FO5 - TM

Casa-sede da Fazenda do Canteiro

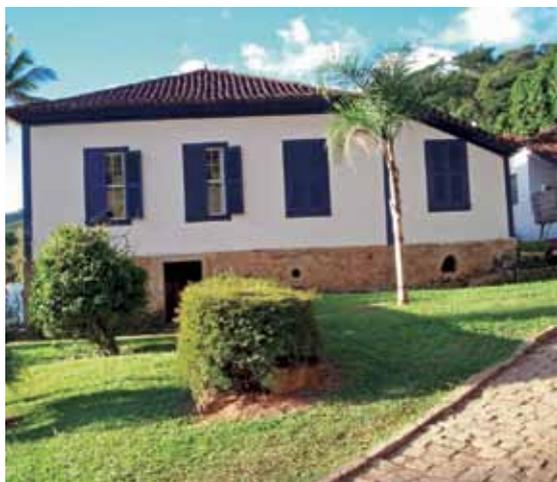
56

A casa-sede da Fazenda do Canteiro recebeu intervenções ao longo dos anos, as quais alteraram sua volumetria, bem como a divisão interna dos ambientes. No bloco social, é possível identificar a disposição original de tais cômodos observando-se o forro (ver linhas tracejadas na planta baixa). A sala de estar e o quarto adjacente formavam um único e mesmo espaço; um segundo ambiente ocupava a área que hoje delimita saleta, *hall*, escritório e parte do quarto adjacente; e, por fim, um terceiro recinto hoje se encontra subdividido para abrigar um quarto menor, voltado para o *hall*, e o trecho da circulação lateral (f53 e f54). Outro *hall*, criado com o banheiro adjacente – anteriormente uma varanda para acesso lateral da casa –, constitui também acréscimo perceptível pela extensão da água do telhado (f55), resultando em deformações da geometria de fechamento do telhado e do inusitado plano gerado na fachada lateral direita (f56).

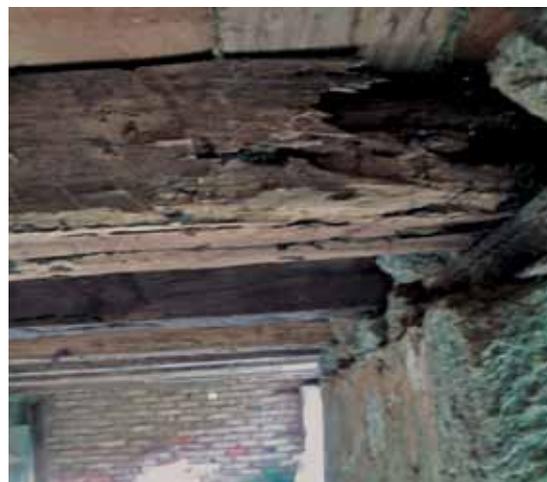
57

No que se refere ao estado de conservação, observam-se algumas patologias, como a presença de cupins em várias peças do esteio do porão, e que, nesse caso, receberam tratamento com inseticida e óleo queimado a fim de estabilizar a degradação (f57).

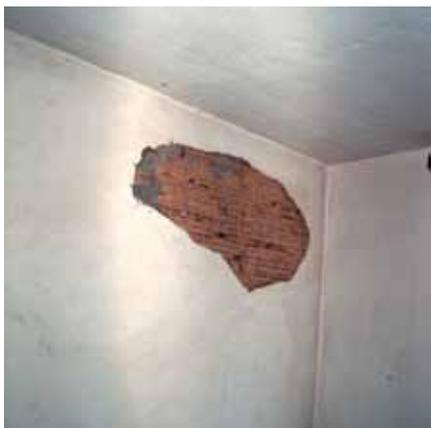
58

Na parede do depósito, parte do reboco se soltou evidenciando a estrutura de pau a pique (f58).

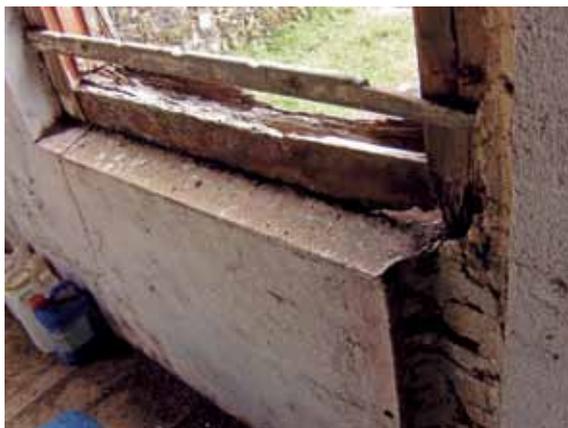
59

Na usina, as esquadrias se encontram em adiantado estado de deterioração, tendo sido retiradas as folhas das janelas e permanecendo apenas os marcos (f59). O assoalho também se apresenta bastante comprometido, repleto de enxertos e exibindo danos causados pela umidade (f60).

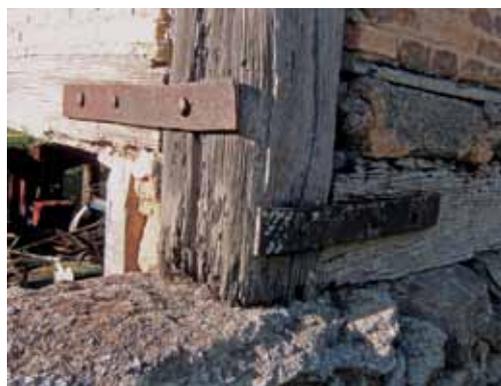
61

Na mesma situação, encontra-se a estrutura de madeira, com perda total da pintura e que não apresenta qualquer tipo de proteção contra a ação do tempo (f61). Em muitos trechos, a parte inferior dos apoios, bem como a fundação, sofreu uma intervenção a fim de evitar o colapso, e nesses pontos foi utilizado o concreto armado (f62).

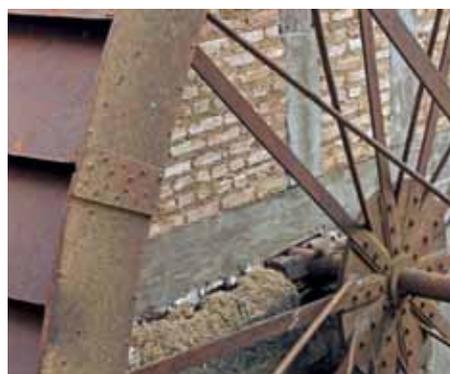
64

Outra patologia encontrada, dessa vez na roda e na tubulação que conduz a água do aqueduto, é a corrosão por ferrugem, que, nesses locais, se apresenta em estado bastante avançado (f63 e f64).
