Inventário das Fazendas do Vale do Paraíba Fluminense

denominação
Fazenda do Retiro

código
AVI – FO6 – TM

Fazenda do Retiro

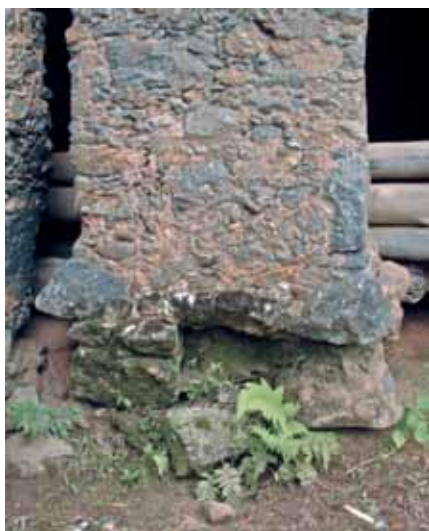
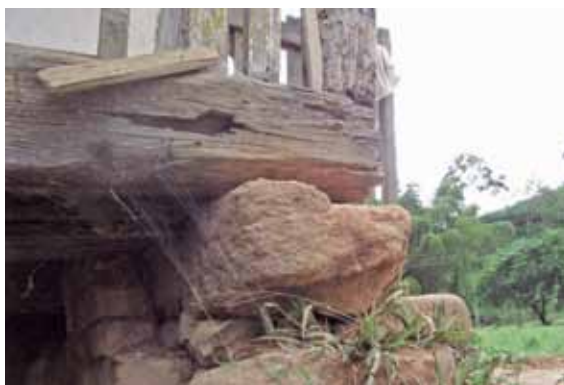
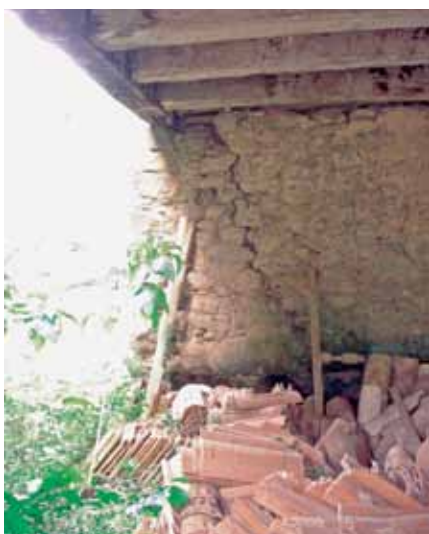
A começar pelos pilares de sustentação, as pedras que os compõem já se encontram em estado de desagregação (f42 a f44), em função do ataque movido pela infiltração permanente de águas de chuva, aliado ao solo úmido e às prováveis cheias do córrego que passa ao lado.

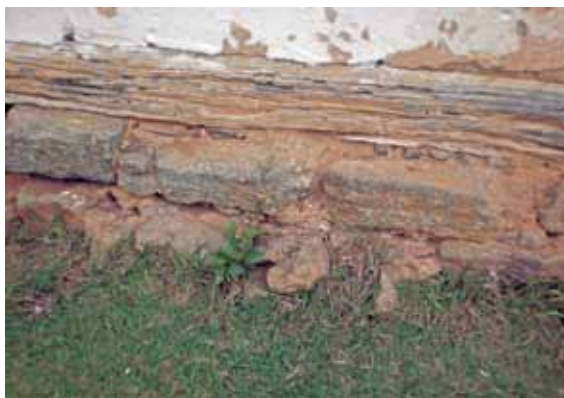
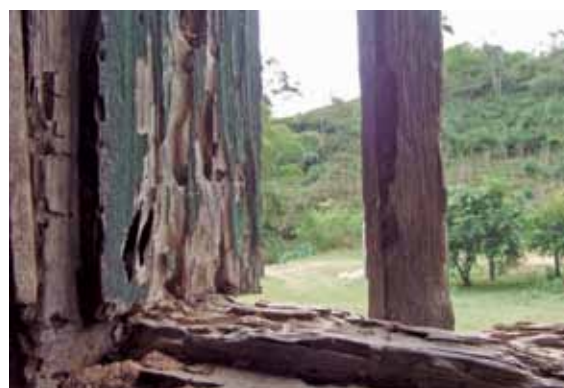
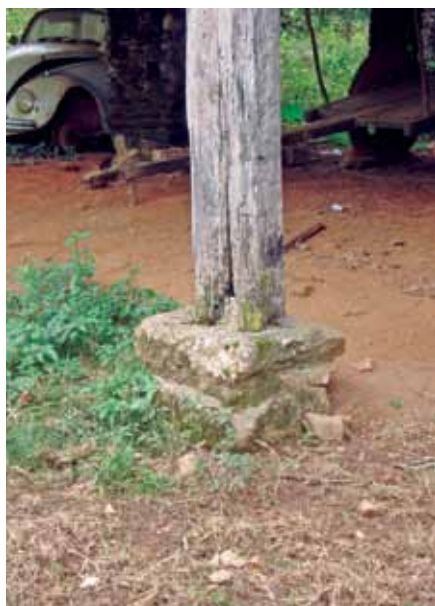
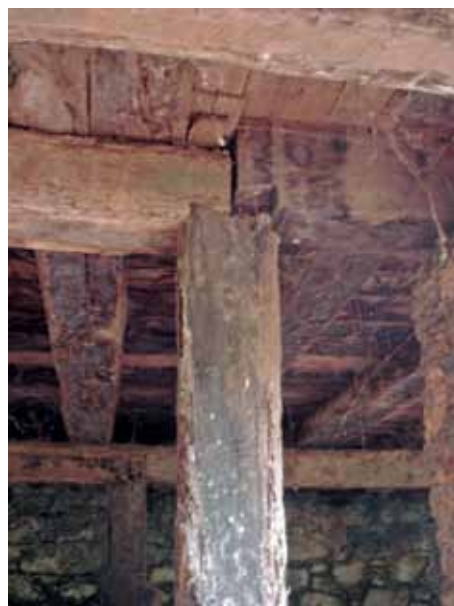
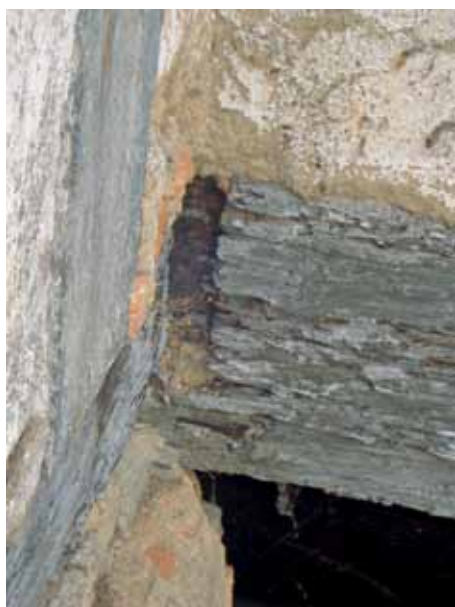
Seguindo a cadeia estrutural, as peças de madeira que se apoiam sobre pilares e arrimos também se encontram em franca degeneração, movidas pela agressão impiedosa de cupins, pelo acúmulo de água ou, simplesmente, pelo movimento gerado pela falência das estruturas primárias (f45 a f49).

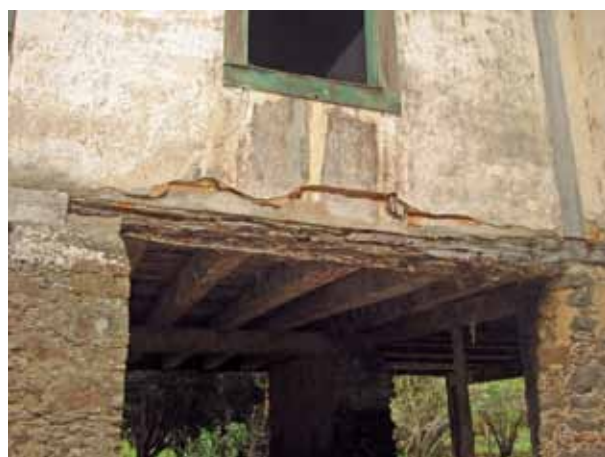
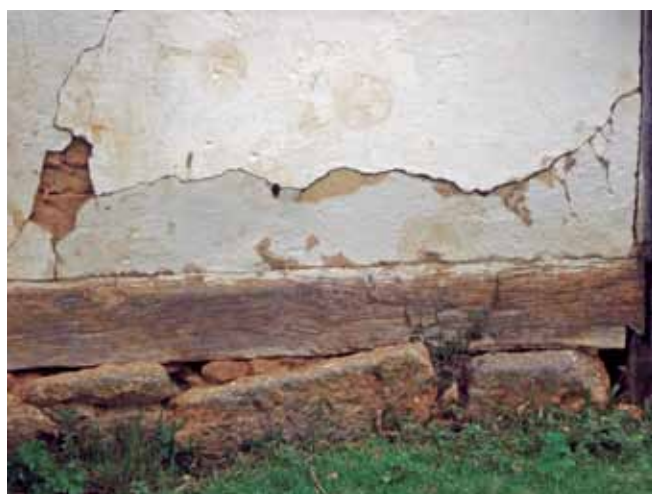
As alvenarias de pau a pique, destinadas à vedação mas sem função de suporte de cargas, por consequência, não têm tolerado a cadeia de renúncias estruturais (f50 e f51).

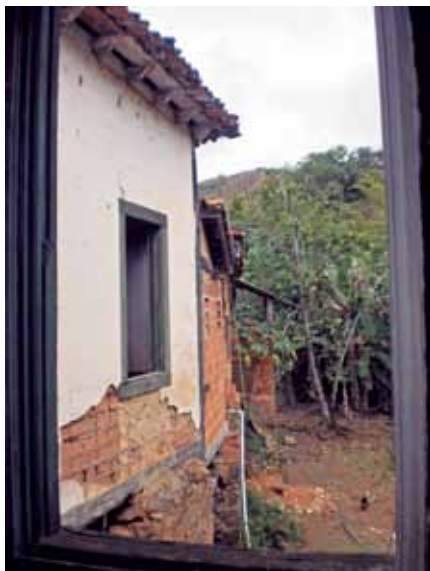
52

As rachaduras abrem passagem para a água, que rompe a camada de proteção, expondo o cerne da alvenaria, parte mais delicada do conjunto (f52).

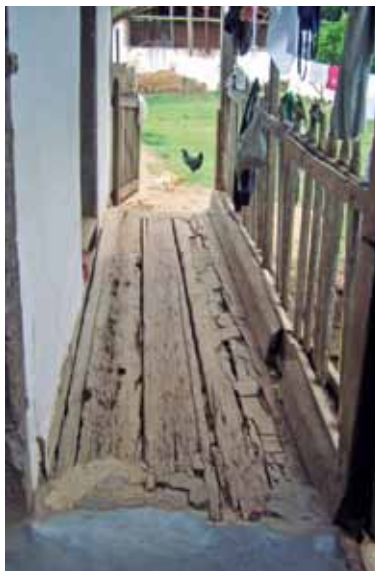
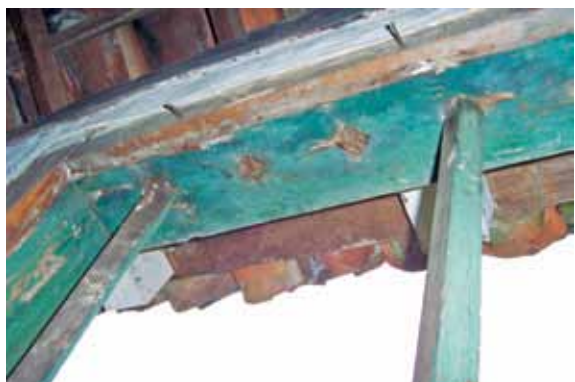
A esse panorama são somados o enfraquecimento dos materiais pelo tempo, exposição e uso (f53 e f54), o desejo de manter, cuidar e adaptar, substituindo o antigo pelo moderno (f55), além da necessidade de manutenção permanente em áreas nem sempre de fácil acesso (f56).
