Inventário das Fazendas do Vale do Paraíba Fluminense

Instituto Estadual do Patrimônio Cultural
Secretaria de Estado de Cultura - RJ

denominação
Fazenda Riachuelo

código
AVI - FO8 - DB

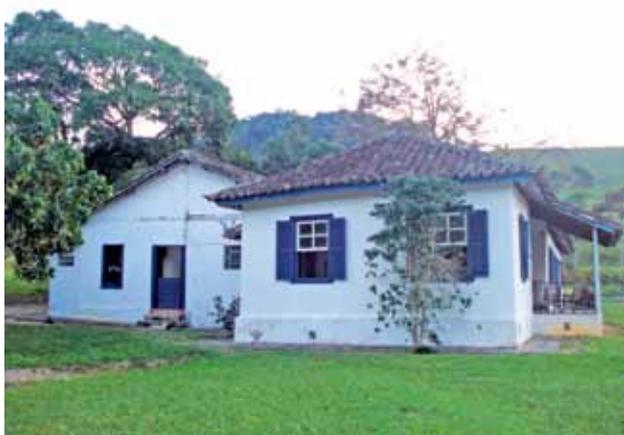
18

A atual sede já se encontra bastante modificada, com a inserção de varandas (f18), acréscimo de banheiros (f19) e outras benesses advindas de novos tempos e de utilização revista.

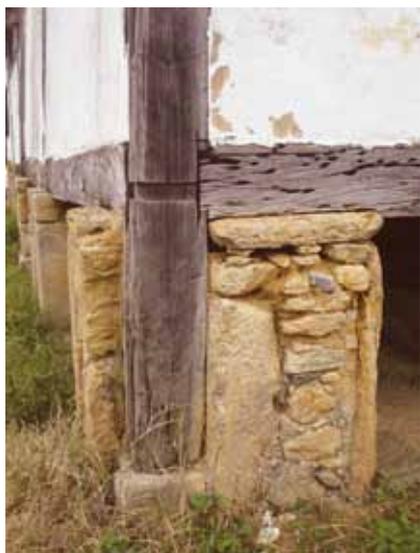
45

As edificações antigas da Fazenda Riachuelo perecem com o passar do tempo: à exceção da sede e do paiol, conforme já descrito, a tulha e o engenho se desestabilizam a cada cheia do Córrego Parimá, que invade com suas águas os respectivos porões, umedecendo tanto seus alicerces (f45) e estruturas de madeira (f46) quanto as vedações de pau a pique (f47 e f48). As longas peças em madeira do beiral também exibem fadiga (f49), sobrecarregando as demais que lhes dão suporte.
