Inventário das Fazendas do Vale do Paraíba Fluminense

denominação
Fazenda Atalaia

código
AVI - FO9 - DB

Fazenda Atalaia, sede

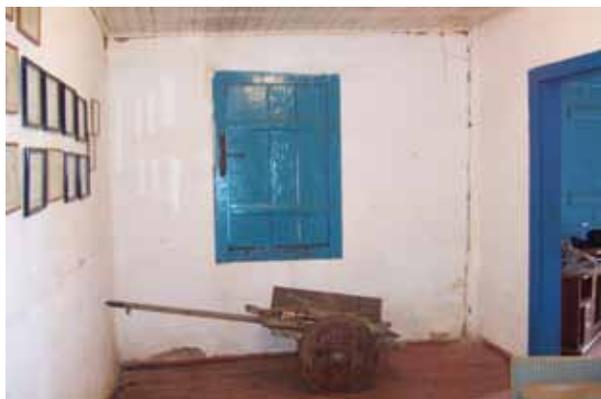
51

A antiga sede exibe indicativos de desestabilização estrutural, o que se traduz em rachaduras importantes nas alvenarias – provavelmente devido à falta de amarração entre paredes (f51) – e pisos (f52).

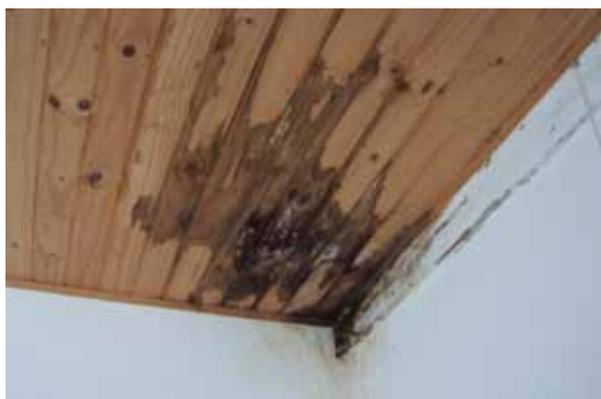
53

Foram percebidos também indícios de comprometimento da estanqueidade da cobertura, pelas manchas de umidade no forro (novo) existente (f53), e pisos de madeira (f54), estes últimos também apresentando sinais de ataques de cupins (f55).

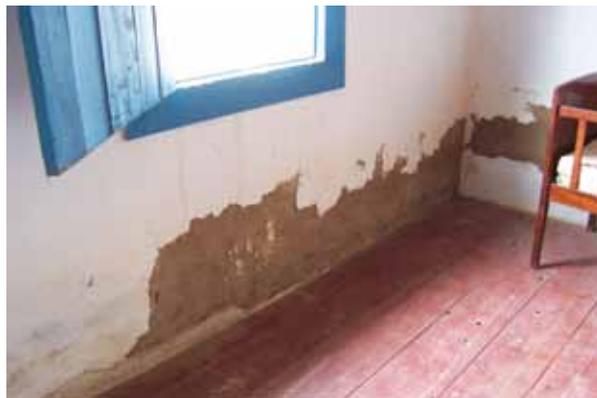
56

As alvenarias também se encontram em processo de degradação: a umidade nas bases das paredes, aliada aos problemas estruturais anteriormente revelados produzem tanto a perda e pulverulência do emboço (f56) como o desprendimento da argamassa de acabamento, deixando à mostra a trama de pau a pique da qual tais empenas são constituídas (f57).

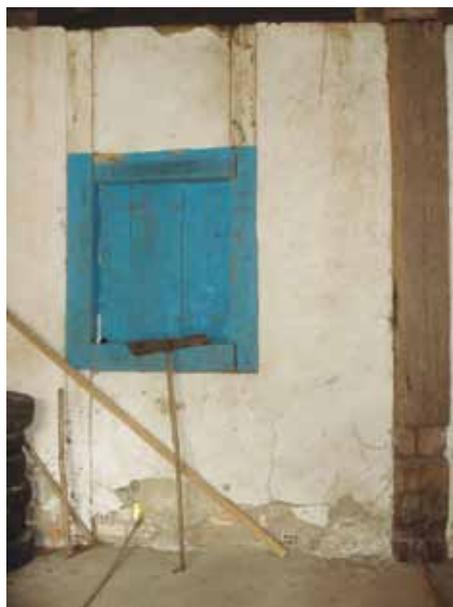
58

A antiga senzala padece dos mesmos males – umidade ascendente (f58), deficiência na cobertura (f59) e rachadura nas alvenarias (f60), muito embora estas se localizem em área de acréscimo sobre os novos vãos de porta, o que determina alguma deficiência da verga do acesso.
