Inventário das Fazendas do Vale do Paraíba Fluminense

Instituto Estadual do Patrimônio Cultural
Secretaria de Estado de Cultura - RJ

denominação
Fazenda Barra d'Anta

código
AV - FO6 - Sap

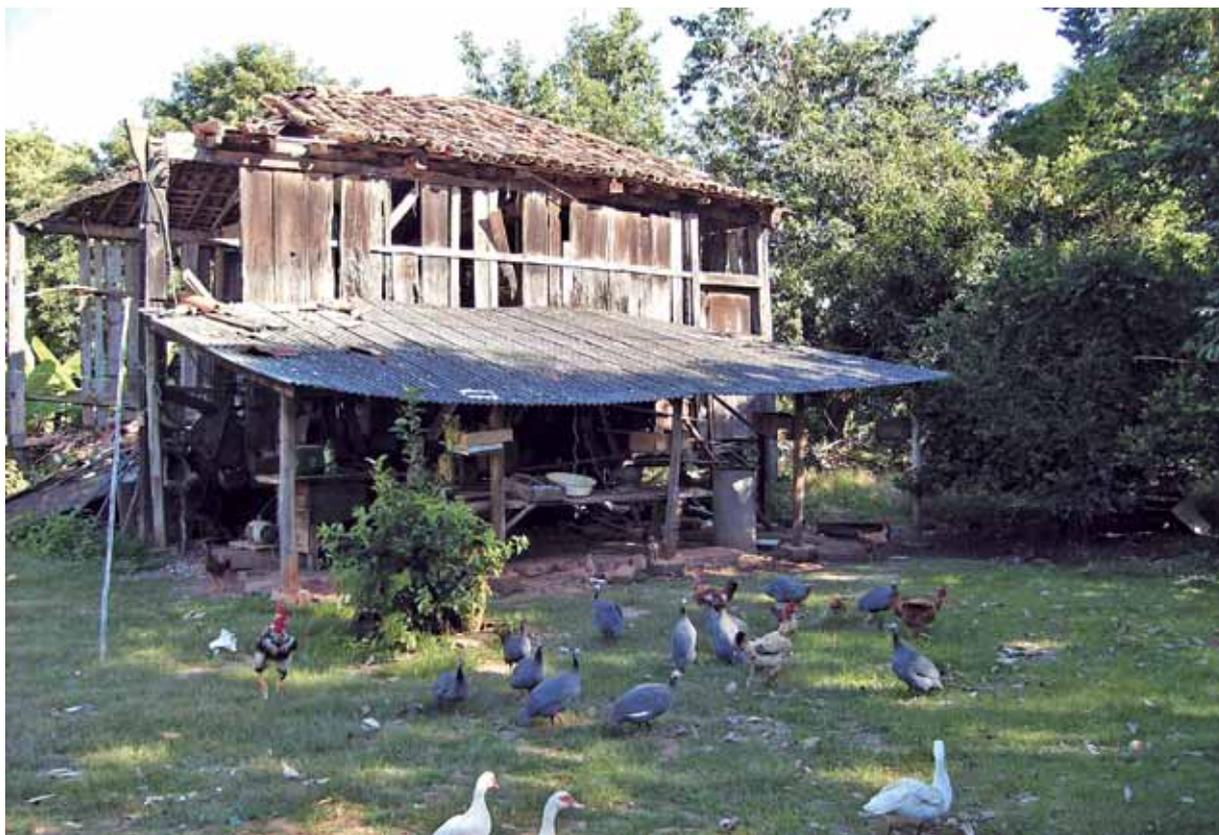
11

O caminho de terra batida, com árvores e palmeiras esparsas, leva à varanda dos fundos (f06), onde existem duas garagens (f07 e f08), além de um local para criação de pequenos animais e depósitos (f09), cujas construções são simples, em alvenaria e cobertura de telhas de amianto. Aos fundos do casarão, um grande pomar cria uma barreira visual com seus pés de jamelão, amora, carambola, caqui, graviola, goiaba, abacate, pitanga e vários cítricos. No meio desse arvoredo foi construída uma piscina (desativada) em alvenaria de tijolos (f10), e o antigo paiol, também ali localizado, está na iminência de desabar (f11e f12).

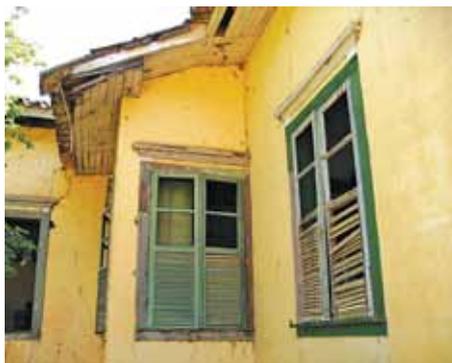
42

A casa-sede mantém uma estrutura sólida, porém, com a falta de manutenção e conservação, vem perdendo ao longo do tempo suas características originais, como o lambrequim e arremates do beiral, além das esquadrias, que se apresentam em avançado estado de deterioração, propiciando alterações e substituições por outras peças diversas das originais (f42). Nota-se a perda do volume superior em função do estado de degradação, subtraindo do casarão a plasticidade e a originalidade dos charmosos chalés oitocentistas.

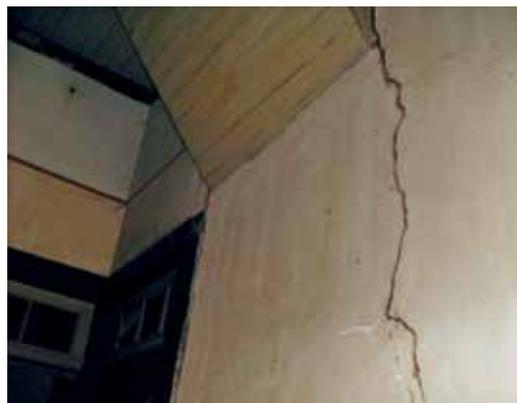
43

É importante frisar que muitas de suas paredes centenárias estão com rachaduras (f43), fissuras (f44) e descolamento do emboço (f45), apesar de não se notar degradação dos barrotes de sustentação. De fato, não há acesso ao porão, porém julga-se, pela conformação do assoalho, que as peças estejam íntegras.

Esses danos são atribuídos às explosões realizadas para a construção da barragem da usina, que produzem abalos contínuos que podem ser sentidos na sede, localizada a menos de um quilômetro da obra.

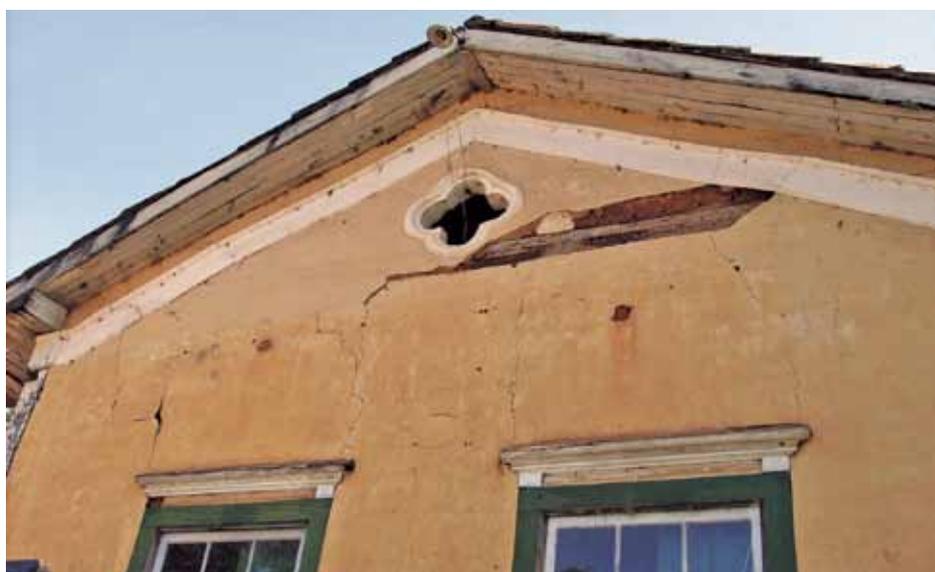
46

As paredes externas apresentam trechos de sujidades e exposição da estrutura em pau a pique (f46), embasamento com presença de infiltração ascendente, pulverulência e formação de limo.

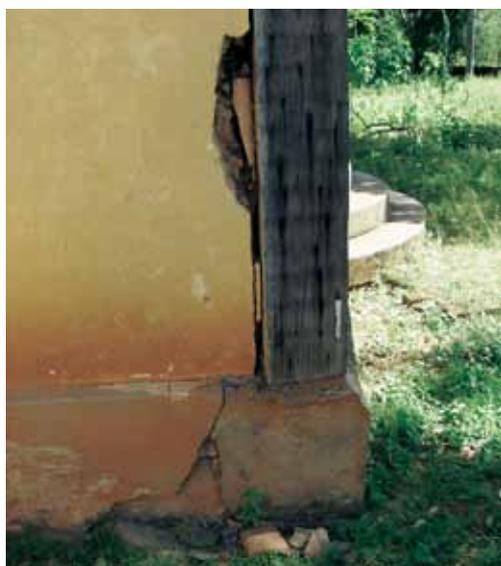
47

Os cunhais já não apresentam a devida proteção da pintura (47).

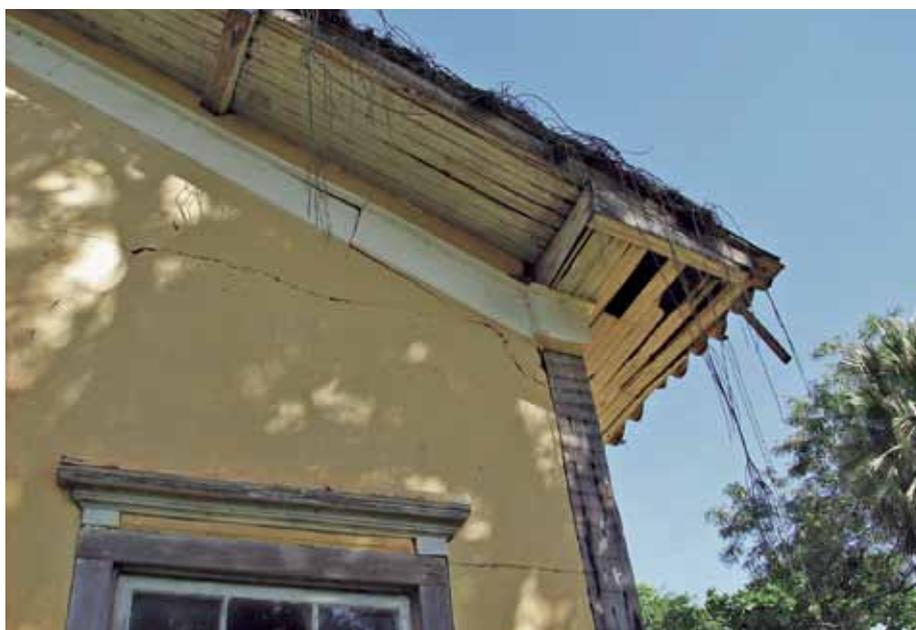
49

O madeiramento do telhado (f48) aparenta estar em bom estado, no entanto pode ser observada a antiga fiação elétrica sobre o forro, sem a proteção de eletrodutos. Externamente, além da deterioração do beiral, muitas peças estão comprometidas pela ação das intempéries, com presença de vegetação na cobertura (f49), com depressão de área de telhamento (f50), o que sinaliza a fadiga da estrutura imediata de suporte. Na fachada posterior, chamam atenção os frechais seccionados, conferindo a impressão de que havia uma continuidade do telhado (f51).

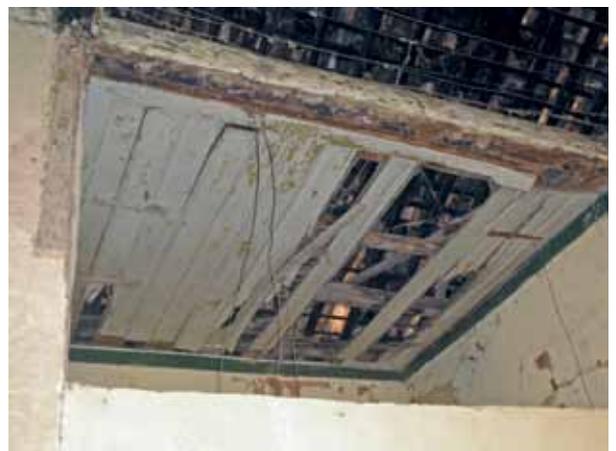
52

As patologias identificadas nas alvenarias internas são representadas pelos trechos reformados (alvenaria mista), que apresentam sujidades, fissuras de verga e rachaduras, e pelo banheiro, cuja parte superior da parede em pau a pique desconectou-se da estrutura principal (f52), vindo a ruir.

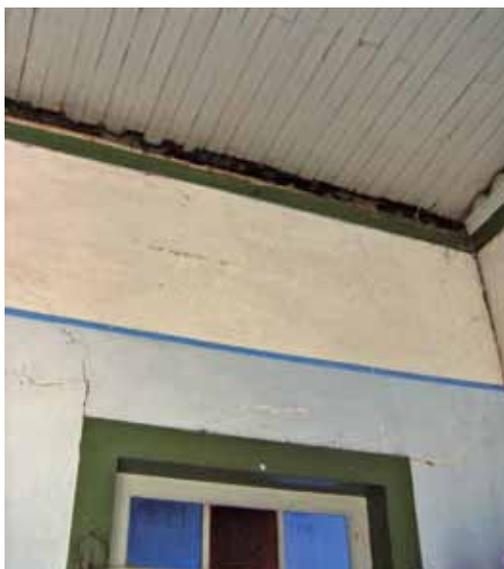
53

O forro do casarão, de maneira geral, mostra áreas de deterioração por infiltração descendente e ação de insetos xilófagos. Na sala de estar pode-se observar o descolamento do forro junto à parede (f53), comprometendo as paredes estruturais. Na área de serviço, a umidade comprometeu toda a forração.

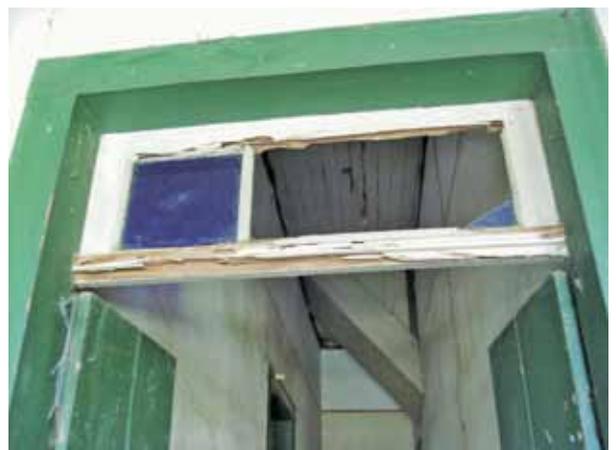
54

O assoalho desgastado e sem proteção possui pontos destruídos por cupins, assim como algumas portas internas (f54). No primeiro quarto a que se tem acesso a partir do corredor, foram erguidos dois pilares (f34) – possivelmente em concreto armado – fazendo a sustentação do telhado. No quarto seguinte e na sala de jantar, uma peça de madeira também cumpre a função de reforçar a cobertura (f37).
