Inventário das Fazendas do Vale do Paraíba Fluminense

Instituto Estadual do Patrimônio Cultural
Secretaria de Estado de Cultura - RJ

denominação
Fazenda Penedo

código
AVI - FO1 - DB

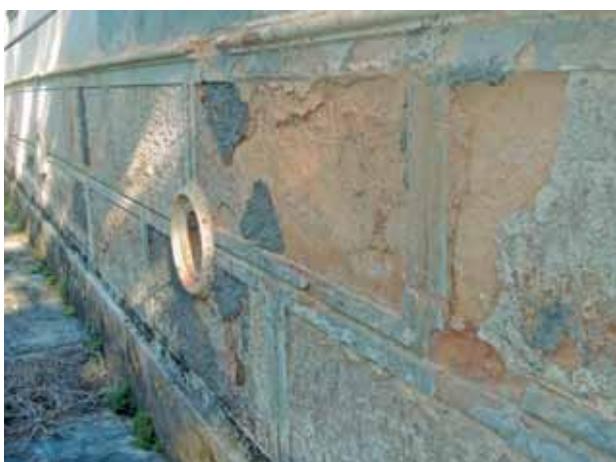
48

As questões mais simples se referem às infiltrações e umidade ascendente – as quais podem ser notadas nos embasamentos (f48) e forros (f49), respectivamente. Esta última patologia tem especial impacto no forro de estuque da sala de visitas, uma vez que faz com que vários apliques que fazem parte da composição estejam se desprendendo do suporte.

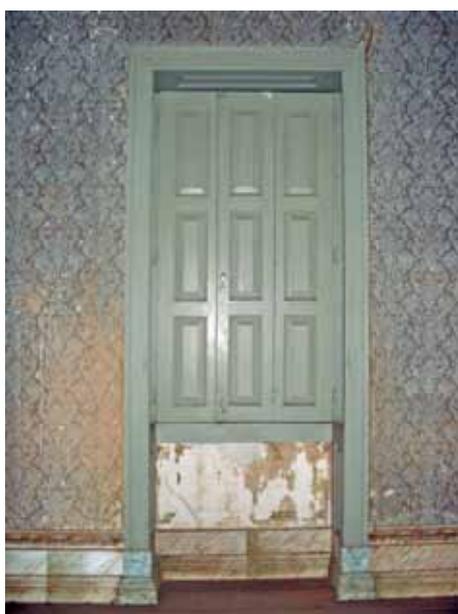
50

A água que penetra o telhado e ascende às paredes (f50) é a grande responsável pelo mais grave problema da casa que é a estabilidade de seus baldrames de pedra. A causa desse problema pode ser detectada, pelo menos em parte, na observação das calçadas que circundam o edifício (f51): muito embora exista um calçamento de pedra protegendo a base dos baldrames, as gretas e o caimento invertido – voltado para a base da casa – mascaram a infiltração permanente para o interior do porão. Tanto a constatação desse problema quanto o seu diagnóstico não são simples, tendo em vista que elementos de caimento e escoamento de água (f52) são percebidos no entorno imediato da casa, fato que sugere uma pseudosseguurança com relação à atuação impiedosa das águas de chuva.

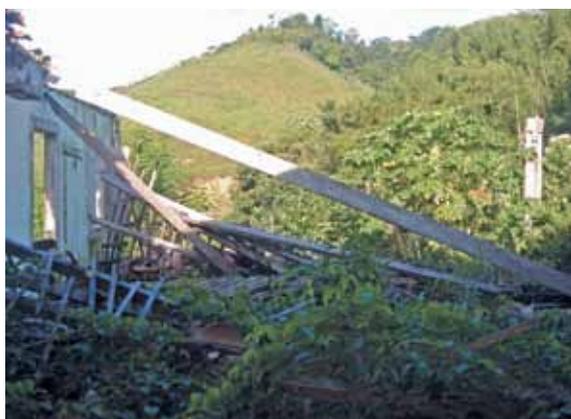
58

No momento da execução do inventário nessa fazenda, o edifício do antigo engenho havia acabado de sofrer uma ruína de parte da cobertura e de seu pavimento superior (f58). Mais um exemplo do que a água pode causar, quando não canalizada e escoada para fora das edificações.

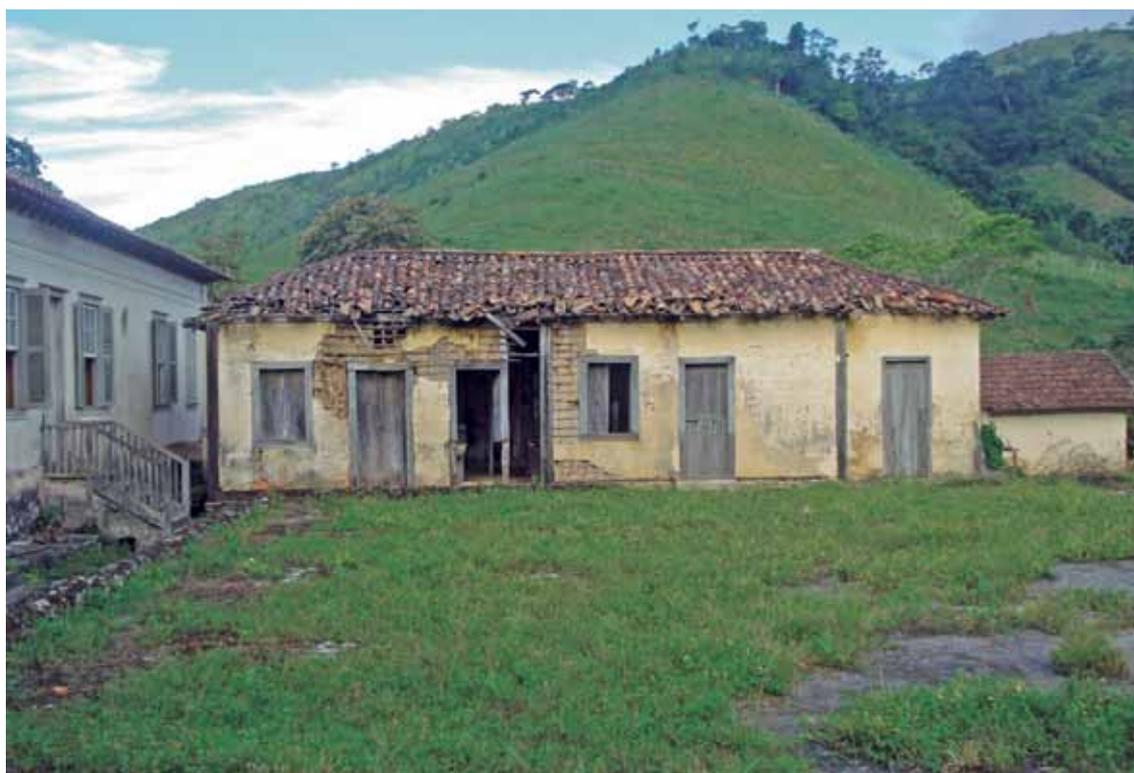
59

A casa anexa também perece sob a força da água – o pau a pique, cuja estrutura já está exposta (f59), extingue-se rapidamente. Esse tipo de construção é extremamente resistente, desde que seu cerne, preenchido com barro compactado, esteja protegido. Quando assim não ocorre, rapidamente se desestrutura. Via de regra, e esse caso não é diferente, esse tipo de degradação tem início pela ineficiência da cobertura, que permite a infiltração de água no topo das alvenarias, as quais, por consequência, vão sofrendo relaxamento até que placas de emboço começam a se soltar.
