Inventário das Fazendas do Vale do Paraíba Fluminense

Caderno de Conservação Preventiva e Preservação Arquitetônica

2008

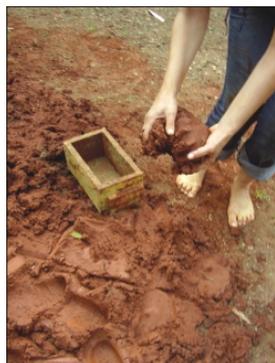
enchimento da fôrma

• **ADOBE:** O tijolo seco ao sol (ou não) é conhecido mais comumente pelo nome de adobe. Os tijolos de adobe são moldados a partir de uma terra maleável à qual se pode agregar fibras vegetais. Na sua origem, esses adobes eram feitos sem fôrmas, à mão. Mais tarde, e até nossos dias, passaram a ser fabricados manualmente, com molde de formas prismáticas variadas, de madeira ou metal e, atualmente, se empregam também máquinas para fazê-los.

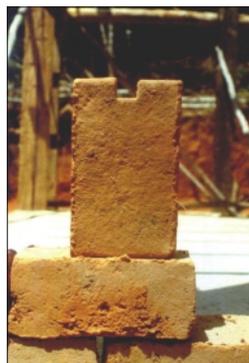
adobe pronto

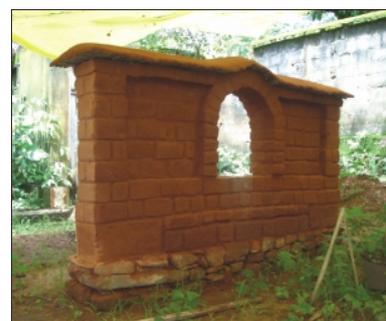
parede de adobe

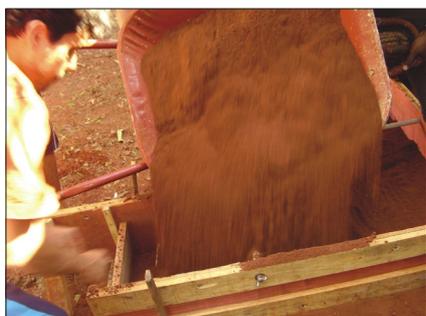
enchendo a fôrma

• **TAIPA DE PILÃO:** Comprime-se a terra com um pilão dentro de moldes, em camadas e se vão armando fiadas sucessivas em camadas sobrepostas, com o reaproveitamento das fôrmas. Tradicionalmente se utilizam moldes de madeira.

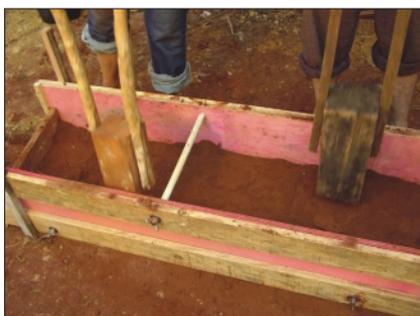
"pilando" o solo

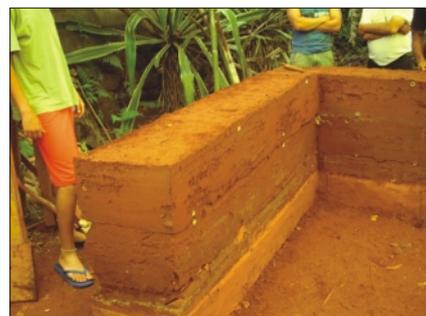
parede de taipa pronta

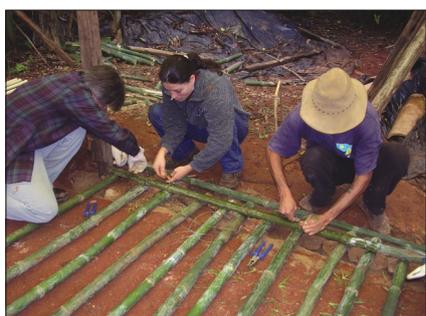
preparando a malha

• **PAU-A-PIQUE (TAIPA DE MÃO ou TAIPA DE SOPAPO):** É uma estrutura que é formada de uma malha de madeira ou de bambu, que é recoberta com uma mistura de terra, fibras vegetais e água.

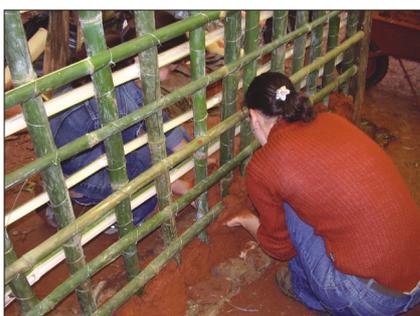
aplicando a mistura

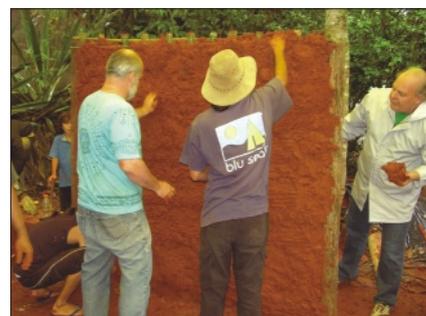
parede pronta

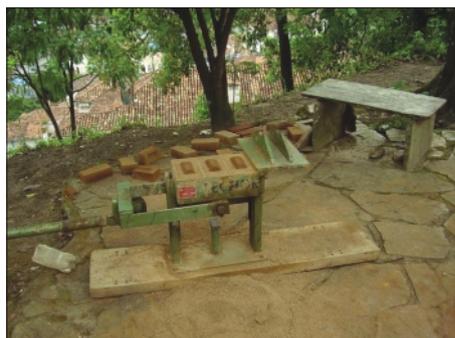
prensando o tijolo

• **BLOCOS DE TERRA COMPRIMIDA:** Por muito tempo se fabricou blocos de terra com fôrmas, onde se comprimia a terra com um pequeno pilão, ou fazendo baixar com força uma tampa muito pesada. Hoje já se tem mecanizado este processo, utilizando prensas de vários tipos, obtendo os mais diversos produtos.

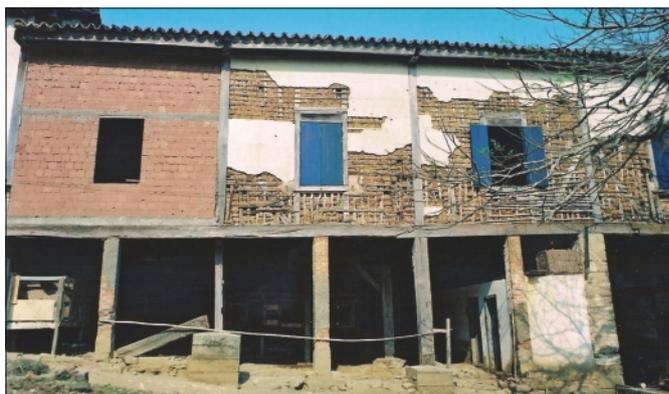
Fazenda Ponte Alta,
Barra do Pirai

Substituição de pilares de madeira por alvenaria e do pau-a-pique por tijolo furado

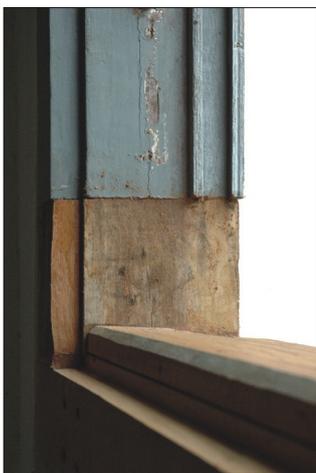
foto 3

Pela dificuldade de encontrar mão-de-obra especializada e equipamento adequado para reprodução das guilhotinas originais, foi adotado o procedimento de incluir peças encontradas em demolição com desenhos diferentes do original, havendo o cuidado de que essas ficassem expostas apenas em uma das fachadas secundárias (foto 2). Outro detalhe interessante é a aplicação empírica do conceito da mínima intervenção, pois, ao restaurar os portais* de algumas janelas, apenas as partes deterioradas foram substituídas, recurso conhecido como "bacalhau"* (foto 3).

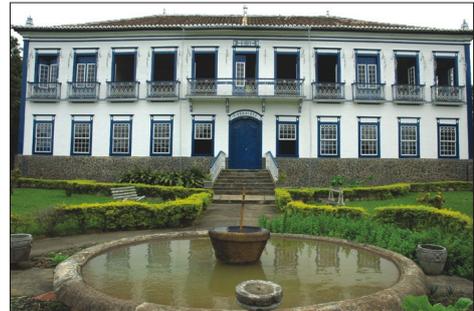
foto 1

No universo das fazendas inventariadas por nossas equipes, exemplos interessantes e paradoxais foram identificados em diferentes intervenções através dos tempos. A sede da Fazenda Boa Vista, em Paraíba do Sul, construída em 1834, como tantas outras fazendas estudadas, foi objeto de inúmeras intervenções. Em 1932, passou por grandes alterações, como a criação de acesso lateral superior e a substituição de grande parte de elementos decorativos e portantes, como as mãos francesas que apóiam o balcão central, localizadas na fachada principal, por artefatos de concreto armado que são percebidos apenas a curta distância (foto 1).

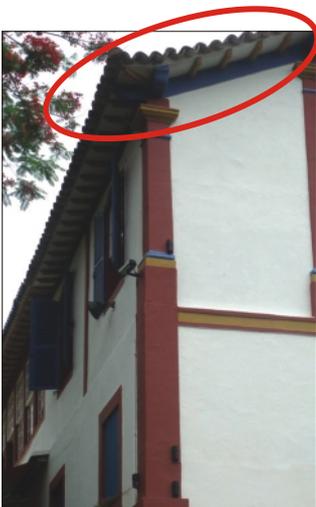
foto 6

A Fazenda Maravilha, anteriormente denominada do Governo, localizada no município de Paraíba do Sul, foi construída no século XVIII, mas apresenta evidências de alterações que, em parte, mudam sua aparência original. Dentre estas, a introdução de venezianas externas nas janelas das fachadas secundárias, mantendo o sistema de guilhotinas internamente (foto 4) e a ampliação do corpo principal, que resultou em modificação do diagrama original do telhado (foto 5). Também é possível perceber o resultado conflituoso em relação ao padrão estético original da construção, decorrente da colocação do beiral encachorrado* em plano inclinado, solução absolutamente atípica (foto 6).

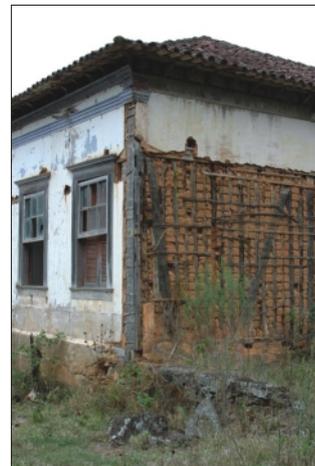
foto 7

Quando ocorre o uso de argamassas incompatíveis com as estruturas originais, tal fato provoca o deslocamento das mesmas, ficando as paredes expostas às intempéries, sujeitando-se a processos de deterioração que evoluem rapidamente (fotos 7 e 8).

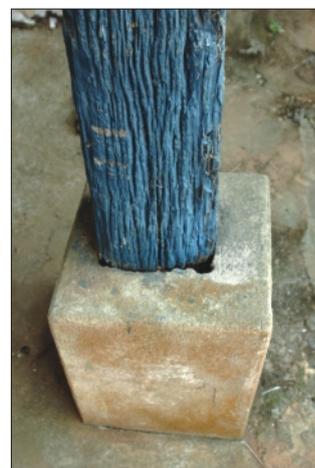
foto 9

O enterramento de pilares de madeira é um procedimento a ser evitado; essa ação provoca deterioração do trecho em contato com o solo, por umidade e fungos, dificultando a substituição das peças comprometidas (foto 9).

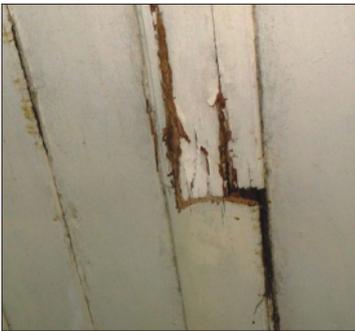
foto 10

Existem situações onde a reposição de elementos perdidos por deterioração compromete a uniformidade do conjunto; citamos, neste caso, uma situação onde o fôrro saia-e-camisa deteriorado foi substituído por fôrro de madeira comercial sem obedecer ao desenho original (fotos 10, 11 e 12).

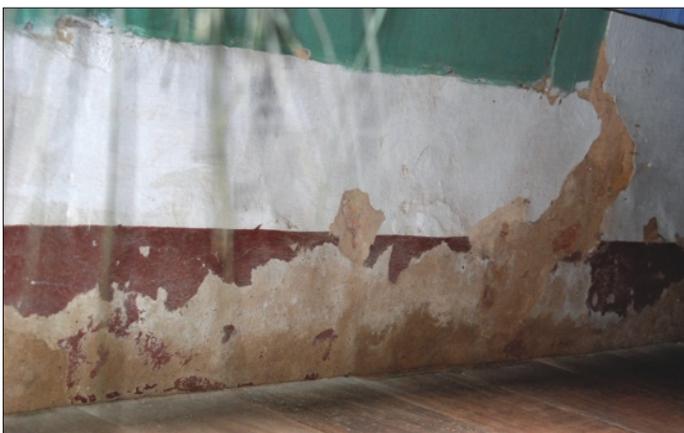
foto 13

As infiltrações ascendentes geram sais e provocam perda de material nas alvenarias e as descendentes, que, através da saturação dos rebocos das telhas, infiltram-se na estrutura principal de telhados, comprometem sua integridade com a geração de fungos e, conseqüentemente, causam o seu apodrecimento. (fotos 13 e 14).

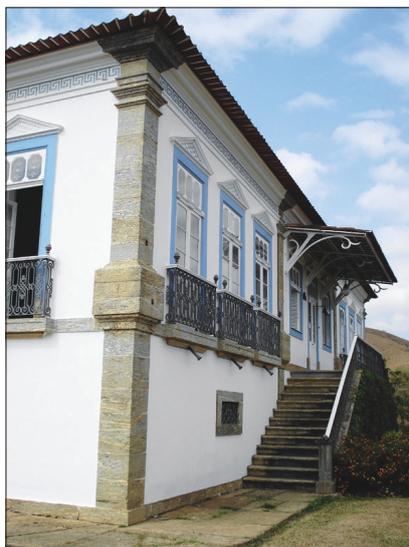
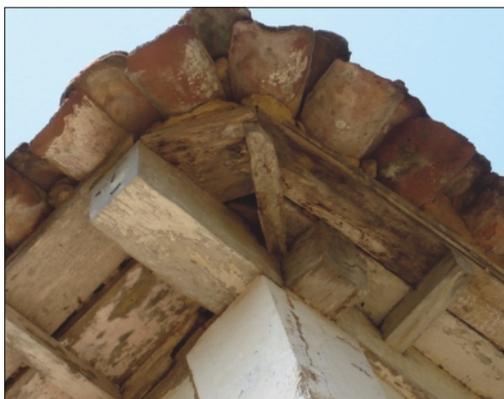
Os **beirais*** com acabamento em cimalha são predominantes nos edifícios visitados. Inicialmente os beirais eram executados em madeira e posteriormente em estuque. Há, ainda, exemplos de beirais encachorrados, onde são utilizadas peças de madeira (cachorros) perpendiculares às paredes externas.

Beiral encachorrado
Fazenda São Tiago,
Volta Redonda

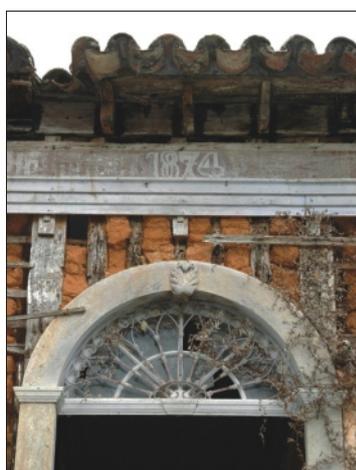
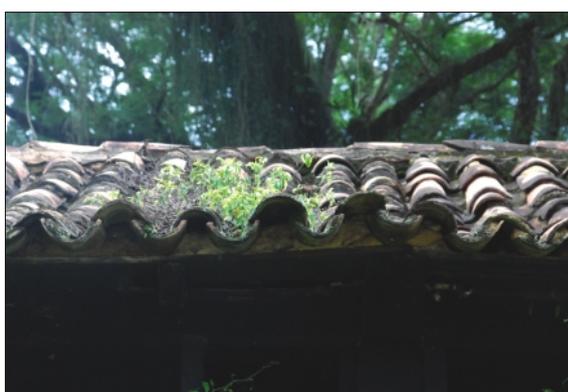
As freqüentes degradações nas coberturas decorrem da infiltração de águas pluviais, sobretudo nos pontos onde as telhas foram **emboçadas***. Sobre as cumeeiras, frechais e espigões, esse procedimento é necessário em todas as peças. Porém a utilização de argamassa de cimento é o principal fator de degradação pela absorção de umidade. Nesses casos, recomenda-se a utilização de argamassas à base de cal. A existência de vegetação sobre os telhados provoca a retenção das águas pluviais e, conseqüentemente, a infiltração de umidades. Esse fato ocorre com mais freqüência quando as telhas são excessivamente porosas. O umedecimento das madeiras do **engradamento*** gera fungos e apodrecimentos. Chamamos a atenção para o fato da maior incidência de patologias nesses locais, sob as condições acima descritas.

Disseminação
de vegetação

Deterioração por infiltração

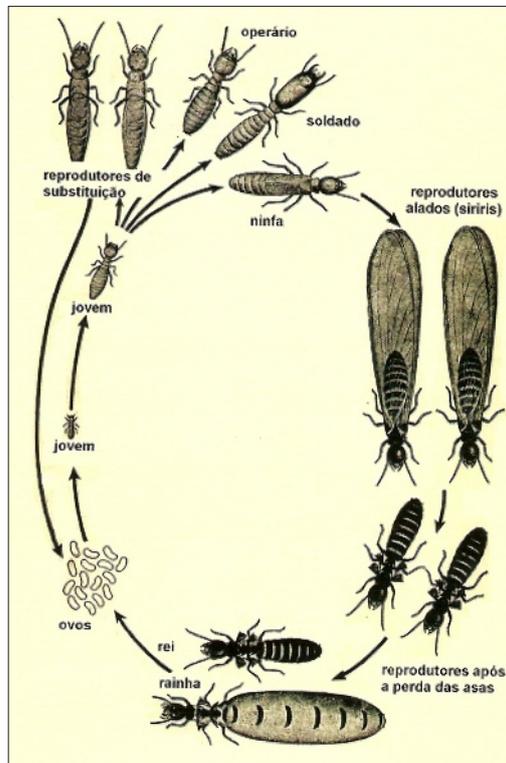
Esquema do desenvolvimento dos xilófagos

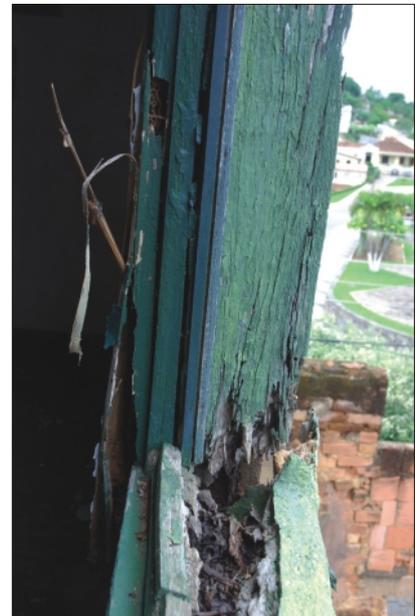
Outro grave fator de degradação das coberturas é a presença de xilófagos (cupins), que se alimentam do amido localizado nas partes brancas das madeiras. O principal dano causado pelos cupins é consequência da sua capacidade de digerir celulose, sendo o principal agente biológico de degradação de madeira.

Aspecto da deterioração

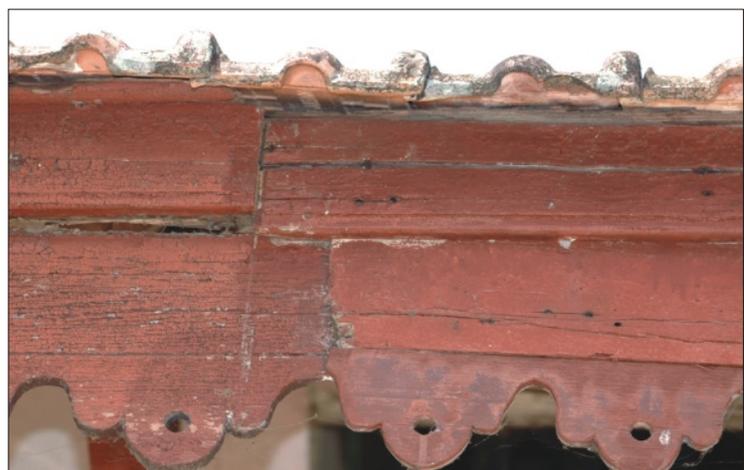
Beiral em lambrequim em deterioração
Fazenda Espuma,
Barra do Pirai

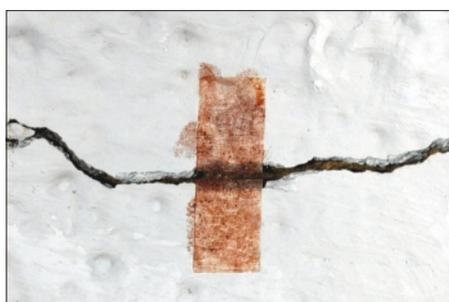
foto 16

O aparecimento de trincas nem sempre revela alguma patologia grave nas paredes. A maioria das construções está sujeita a movimentações originárias de trepidações no solo, acomodações da estrutura etc. O monitoramento das mesmas é fundamental para se concluir algo. Assim, ao se perceber pequenas trincas e fissuras, é importante estabelecer procedimentos de controle, acompanhados de rotinas de observação: um deles consiste em fazer um risco a lápis nas duas extremidades da trinca, com a finalidade de observar se está havendo continuidade; caso a extensão aumente ultrapassando as linhas, estará ocorrendo evolução da mesma (foto 15). Quando as trincas forem mais largas e mais longas, além do risco a lápis nas extremidades, deve-se colocar uma fita adesiva perpendicularmente a elas. Havendo expansão a fita se romperá, significando o agravamento da patologia (foto 16).

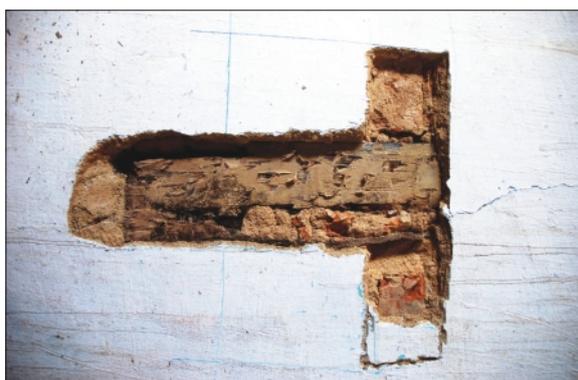
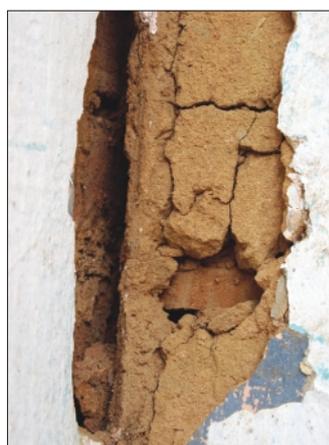
Quando as respostas aos testes confirmarem a evolução das trincas, há que se verificar se o mesmo problema ocorre nas superfícies internas e externas das mesmas paredes. Essa observação pode ser feita no momento da execução dos riscos e da aplicação das fitas, mas nem sempre fissuras e trincas, em um primeiro momento, se manifestam nas duas faces das paredes. Em caso positivo, o procedimento apropriado será remover a argamassa no local das trincas (prospecção), tendo a preocupação de utilizar ferramentas de baixo impacto, como marretas pequenas, ponteiros e/ou talhadeiras leves. Esse procedimento irá expor a estrutura da vedação, de forma que seja possível fazer leituras adequadas das prováveis causas dos danos.

Exemplos de prospecção

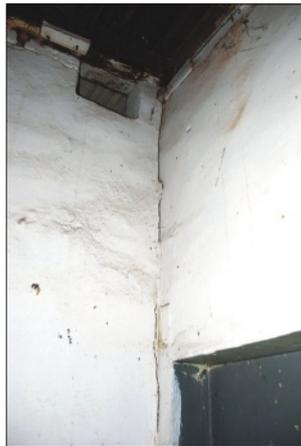
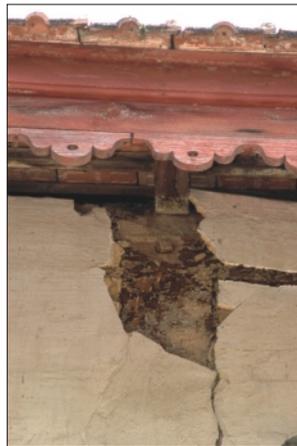
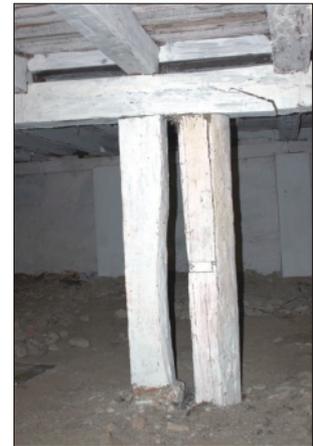
Trincas horizontais indicam recalques na estrutura, como afundamentos de esteios ou pilares e até mesmo selamento de vigas, contrabarrotes e baldrames. Nesses casos, a recomendação é providenciar, imediatamente, o escoramento da estrutura afetada.

Exemplos de patologias por recalque

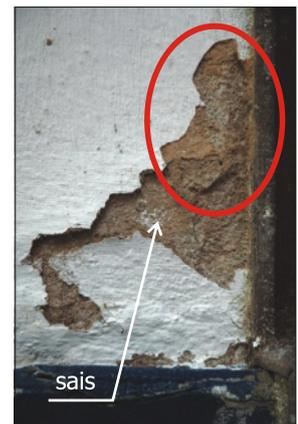
foto 19

A umidade ascendente é um tipo de ocorrência extremamente comum, porém muito grave, pois sua manifestação só é percebida em estágio avançado de degradação. As causas mais prováveis são: rompimento de tubulação, infiltração de águas pluviais, lençol freático elevado etc. As patologias decorrentes desse processo são extremamente danosas, gerando fungos em madeira (foto 17), manchas, desagregação e perda de material nas alvenarias. Em situações de umidade permanente prevalece a presença de manchas, gerando perda da dureza dos materiais (foto 18). Nos climas secos, nas situações em que as marcas de umedecimento desaparecem, observa-se no local a expansão dos cristais de sal que provocam escamação de ferragens e argamassas, além de pulverulência da alvenaria (foto 19).

A detecção das causas desse tipo de patologia, que é bastante freqüente, exige monitoramento permanente. As soluções devem ser objetivas e acertadas. Algumas são simples, como a execução de calçadas para escoamento das águas pluviais (citada anteriormente) e o conserto de prováveis tubos com vazamentos. Outras, eventualmente mais complexas, como a necessidade de execução de drenos, exigem a escavação de valas de escoamento na profundidade necessária e o uso de material apropriado para o preenchimento das mesmas. Um tipo de dreno simples e econômico consiste na abertura de vala perpendicular ao sentido do lençol freático, espalhando-se 10 cm de brita ou pedra de rio no fundo da mesma e colocando feixes de bambu verde, da largura da vala e ao longo de toda a sua extensão, cobrindo-a com terra.

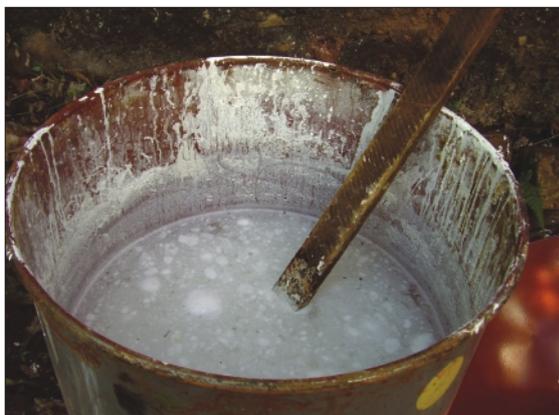
foto 20

Indicamos como procedimento apropriado à extinção da matéria-prima, hidratada ou virgem, no período de no mínimo três semanas: despejar a cal em um recipiente metálico e adicionar água aos poucos (foto 20), levando em conta que, no caso da cal hidratada de procedência, a pasta de cal se forma com mais rapidez (foto 21), possibilitando sua utilização em até uma semana após o início da extinção. Neste caso, o processo de carbonatação poderá ser mais lento, impedindo a fixação adequada de pinturas.

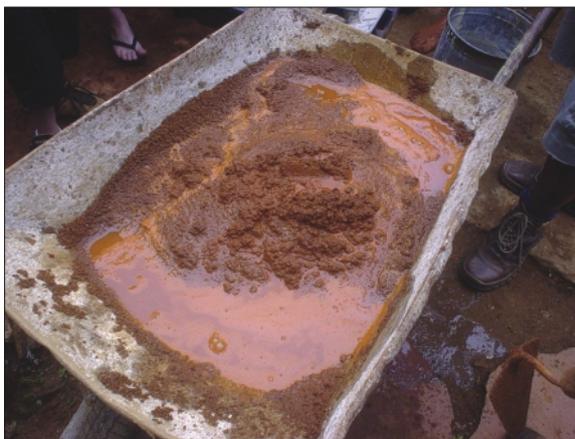
foto 22

Para a preparação das argamassas, deve ser utilizado sempre o mesmo recipiente para medir a pasta e os agregados (foto 22). Se possível, pode ser utilizada betoneira para a mistura, porque, além de se obter uma massa mais homogênea, provavelmente não será necessária adição de água. A mistura deverá ser agitada por 5 minutos na betoneira, ou no mínimo 15 minutos manualmente. A utilização de areia seca peneirada é fundamental para a homogeneização da mistura. Às vezes, pode-se obter uma argamassa muito plástica, sem adição de água, apenas pelo fato da areia estar molhada (foto 23).

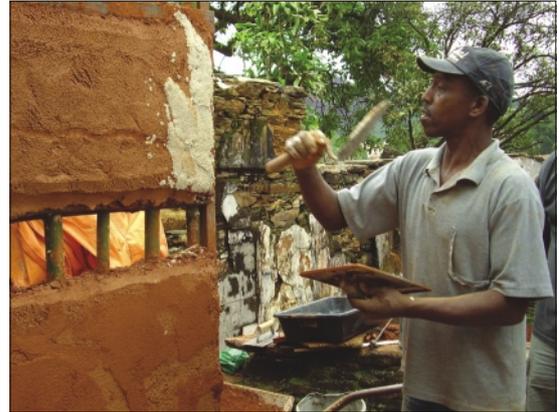
foto 25

3:1 – areia e pasta de cal (reboco) – foto 25;

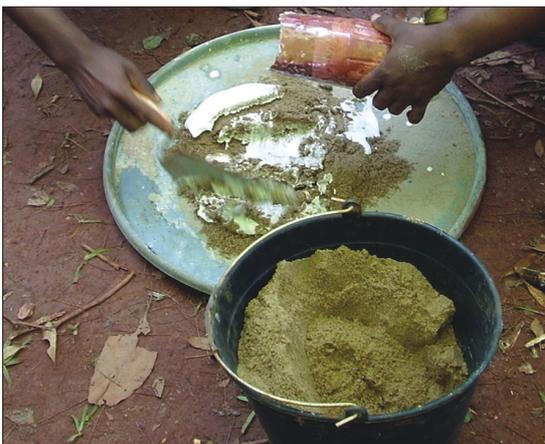
foto 26

Com a pasta de cal é possível se obter argamassas finas de acabamento, que substituem as massas corridas (PVA ou Acrílicas), inadequadas para restauração, utilizando o traço de 1:1 – areia e pasta de cal, sem adição de água (foto 26). Deve-se peneirar a argamassa em peneira de 3 mm e aplicar com desempenadeira de aço e “camurçada” com esponja hidratada (foto 27).

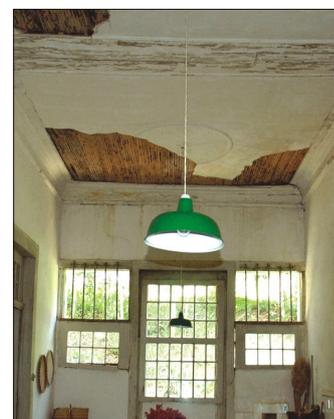
foto 29

Em algumas das fazendas visitadas, foi observada a utilização dessa técnica na execução de forros planos. Através das imagens feitas na Fazenda Santa Eufrásia, em Vassouras, é possível perceber a importância do monitoramento permanente, na busca de ocorrências. A argamassa de estuque é sustentada por uma estrutura em tabiques de madeira, paralelos entre si e rejuntados com terra (fotos 28 e 29). Nessa situação, representada pelo desprendimento de parte do estuque do forro, causado por infiltração descendente, a espessura da capa de estuque é mínima, cerca de 3 mm, e a capa de revestimento dos tabiques, composta de terra, cal e água, tem aproximadamente 5 mm (foto 30). Esse tipo de acabamento não deve ser muito pesado, de forma a evitar a flexão de sua estrutura e, conseqüentemente, seu descolamento. Outra edificação visitada, a Fazenda Cachoeira do Mato Dentro, localizada também em Vassouras, tem grande parte de suas dependências em estuque. O forro do salão principal, de grandes dimensões, é plano e decorado com frisos em cimalha, formando quadros geométricos (foto 31).

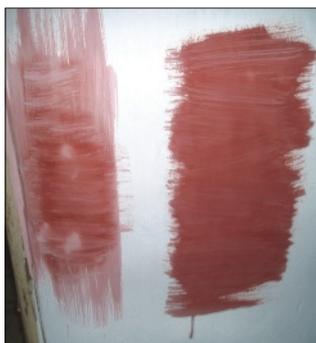
foto 34

Para a preparação das tintas à base de cal, utiliza-se, para cada 10 kg de matéria-prima, 20 litros de água, sempre deixado de um dia para o outro, para se obter uma hidratação ideal. Como fixador, deve-se utilizar cola branca, na proporção de 500 gramas para cada 20 litros de tinta. Para as cores preparadas com pigmentos à base de óxido de ferro, deve-se sempre diluir o pó em um frasco separado para fazer a tintura, anotando as quantidades (foto 33) até alcançar a cor e tonalidade desejada e adicionar à tinta branca no dia anterior às aplicações. É aconselhável, antes da pintura definitiva, fazer testes para nos certificarmos se as cores e tons estão conforme o planejado (fotos 34 e 35).

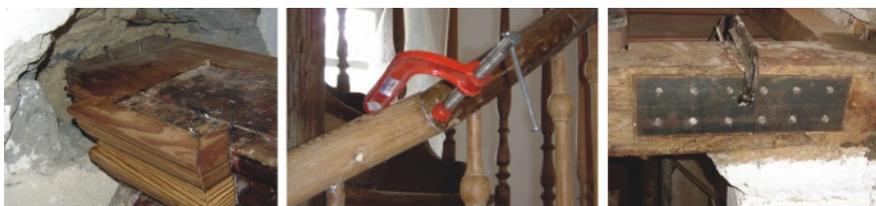
Bacalhau – Peça de madeira usada na reintegração de uma parte faltante, normalmente inserida em estrutura de madeira. Pode ser reforçada com chapas e elementos metálicos.

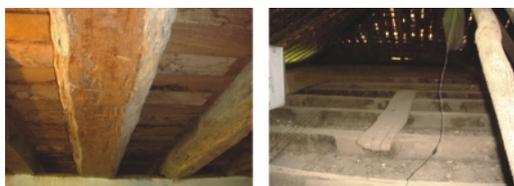
Barrote – Peça de madeira, com seção de dimensões que variam em função da carga recebida, que sustenta forro ou assoalho.

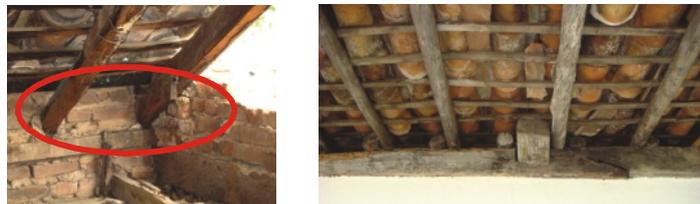
Caibro – Peça de madeira que sustenta as ripas. Apoia-se na cumeeira, na terço e no frechal.

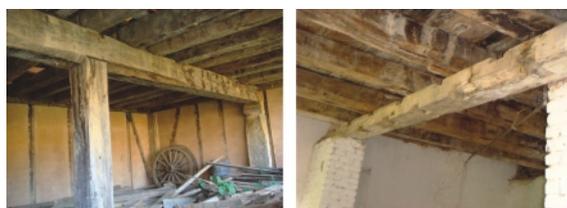
Contra-barrote – Peça de madeira que sustenta os barrotes do assoalho. Normalmente tem seção superior às dos barrotes, normalmente apoiada por esteio de madeira ou coluna de alvenaria.

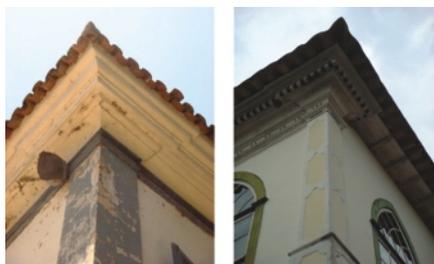
Encachorrado – Termo utilizado para denominar beirais sustentados por peças horizontais de madeira em balanço, chamadas *cachorros*. Essa denominação deve-se ao fato do seu desenho em perfil sugerir a cabeça de um cachorro.

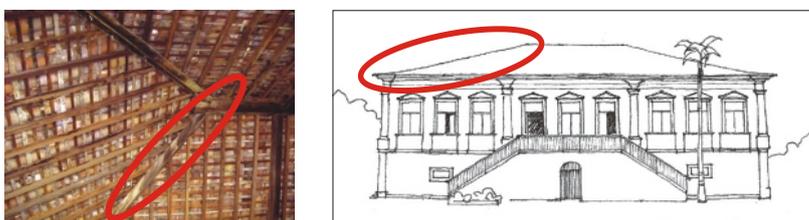
Frechal – Peça de madeira apoiada sobre o topo das paredes, servindo de suporte aos caibros e ao mesmo tempo distribuindo as cargas do telhado.

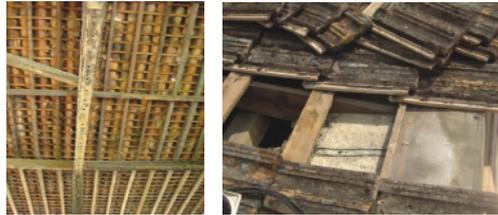
Saia e camisa – Forro de madeira executado com régua longitudinal, espaçadas eqüidistantes entre si (saia). O preenchimento desses espaços ocorre com régua igualmente longitudinais (camisas) fixadas às saias.

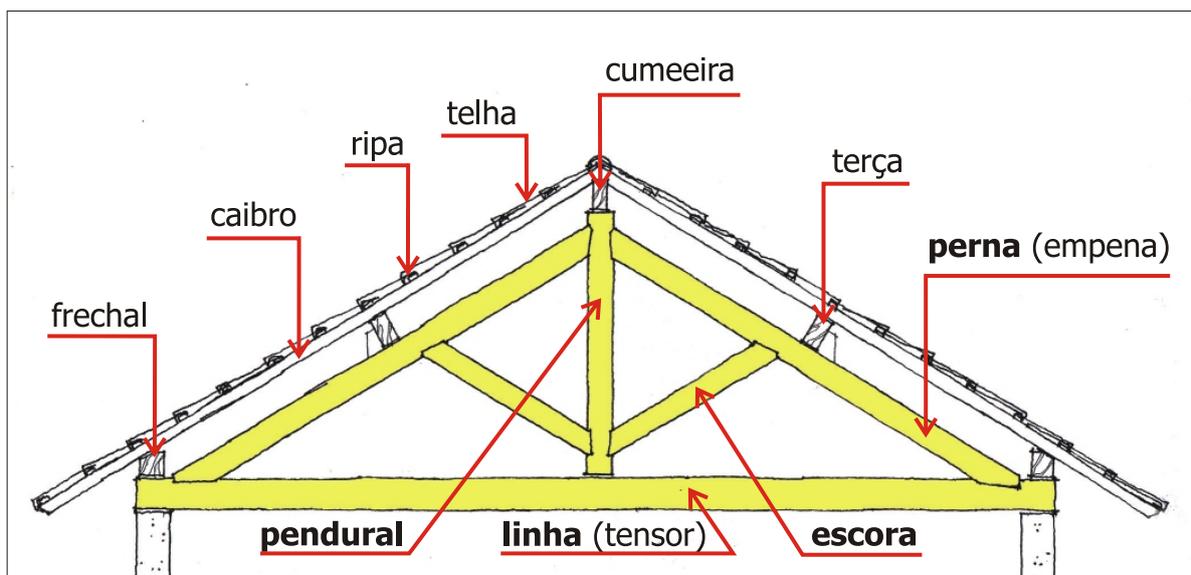
Tesoura – Conjunto de peças em forma triangular, tradicionalmente construído em madeira, com a função de estruturar o telhado e vencer o vão a ser coberto na construção.
