# Inventário das Fazendas do Vale do Paraíba Fluminense

denominação <b>Fazenda Pau d'Alho</b>	código <b>AIII - F11 - Val</b>
--	-----------------------------------

localização <b>Estrada VL-29, distrito-sede</b>
--

município <b>Valença</b>  época de construção <b>séc. XIX</b>  detalhamento do estado de conservação <b>no corpo da ficha</b>  uso atual / original <b>residencial / fazenda de café</b>  proteção existente / proposta <b>nenhuma / tombamento</b>  proprietário <b>particular</b>

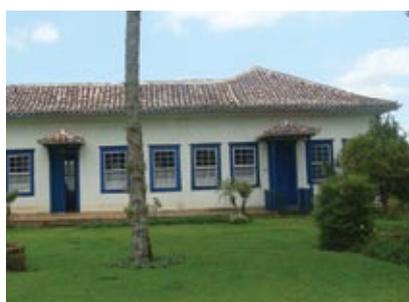
66

A cobertura da casa-sede apresenta estrutura de madeira com trechos apodrecidos, beiral descaracterizado e substituição de telhas cerâmicas (bica) (f.62, 63, 64, 65, 66, 67 e 68), além de manchas de umidade descendente (f.69).

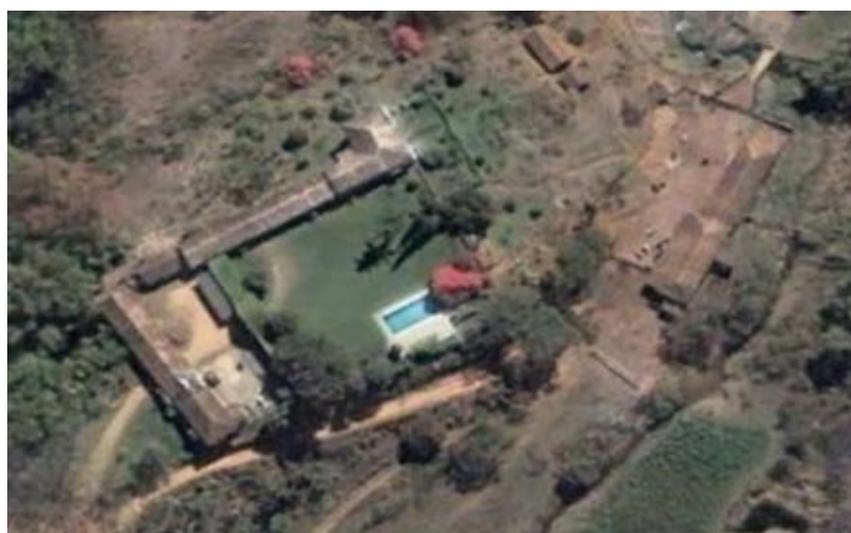
02

No caso dessa fazenda, há uma escada paralela à fachada frontal (f.02 e 06). Essa característica é fruto da topografia do sítio onde está implantada a casa-sede, caracterizado por uma certa elevação. Por esse motivo, a edificação configura-se como um casarão de um pavimento com porão habitável, mantendo planta com formato de “L”, sendo coberta por telhados de duas e quatro águas.

Observou-se a descaracterização das fachadas, devido à execução de várias intervenções, como: aberturas de novos vãos, fechamento de vãos, construção de acréscimos (f.02, 03, 04, 05, 06 e 07).

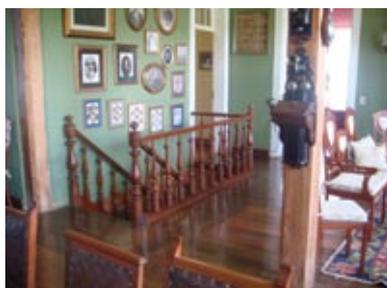
09

Foi construída nova escada externa de acesso à cozinha no pavimento superior (f.08 e 09).

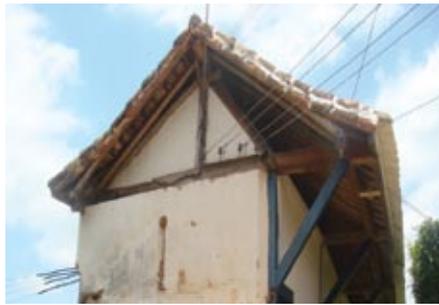
As instalações elétricas foram embutidas na alvenaria histórica da casa-sede, com utilização de argamassa de cimento para fechamento do rasgo. Na tulha, ala de serviço e construção para criação de gado, as instalações elétricas acham-se sem proteção (f.10, 11, 12 e 13).

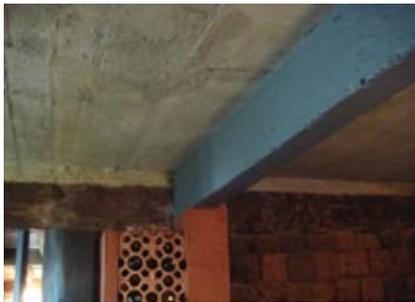
14

Foi encontrado contra-piso em concreto e aterro manual no porão da casa-sede e na ala de serviço, bem como execução de laje e viga em concreto armado na copa e nos banheiros da casa-sede B1 e B2 (f.14 e 15).

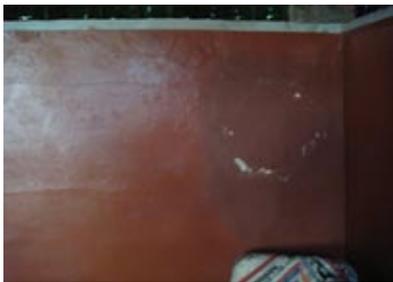
No embasamento da casa-sede notou-se, internamente, a presença de bolhas nas partes baixas das paredes no porão (f.16, 17 e 18). Na ala de serviço, tulha e estábulo para o gado, existem, externamente, vazios na alvenaria de embasamento em pedra, substituídos por tijolo maciço (f.19, 20 e 21).

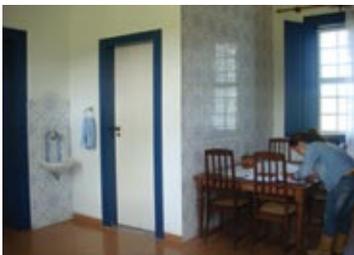
24

Notou-se a construção de novas alvenarias e a demolição de outras originais em vários cômodos da casa-sede (f.22, 23, 24, 25, 27 e 28). Preocupante, ainda, na casa-sede, é a presença de fissuras em vários cômodos (f.29, 30, 31, 32, 33, 34, 35, 36, 37, 38, 39, 40, 41, 42, 43 e 44). Percebeu-se também o descolamento do reboco no porão e salão, ao lado da copa (f.45, 46 e 47).

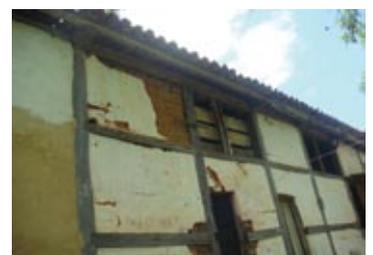
78

Em parte da estrutura de madeira da casa-sede foram reaproveitadas madeiras de outra edificação, com a inserção de peças com seção estrutural de menores dimensões (f.72 e 73). Foi notada a substituição de trecho do esteio apodrecido por base em pedra (paralelos) e a inserção de chapa metálica (f.74), notando-se ainda a presença de peças de madeira em péssimo estado de conservação como esteios e vigas (f.75 e 76). Já na ala de serviço, tulha e estábulo para o gado, há peças de madeira, como esteios e vigas, em péssimo estado de conservação (f.77 e 78).
