denominação
Fazenda Cantagalo

código
AIII - F14 - Val

detalhamento do estado de conservação

Inventário das Fazendas do Vale da Paraíba Fluminenses

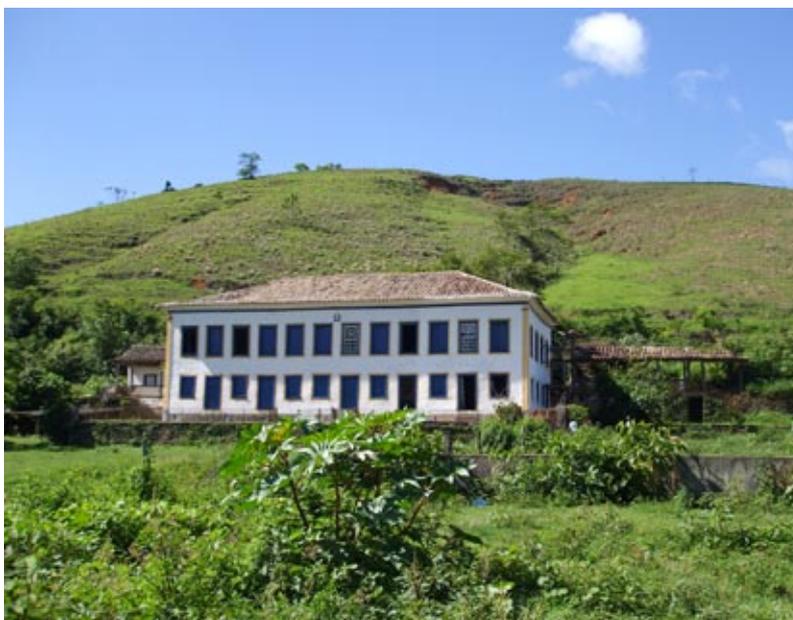
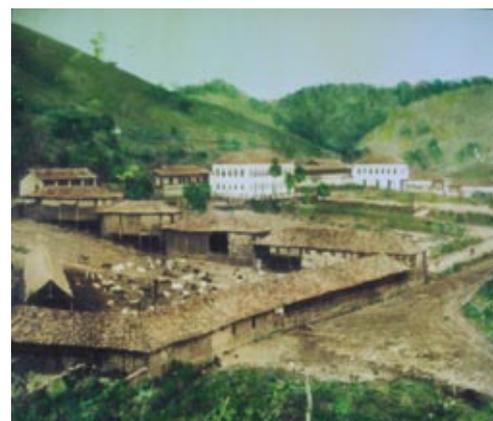
04

Fazenda Cantagalo, s.a., 1954
(Acervo R. Guião)

Fronteiro ao terreiro, provavelmente, existiam o engenho e a tulha. Por fim, pode ser percebida, em uma foto de 1954, a existência de uma grande construção, em formato de “U”, localizada à margem da estrada de acesso, que seria, provavelmente, a senzala, o que justificaria o tipo de ocupação predominante, em que a casa-sede “*fechava um dos lados de um grande espaço quadrangular em torno do qual agrupavam-se também dependências – senzala, a tulha, engenho e as oficinas*”¹, não foi adotado como modelo.

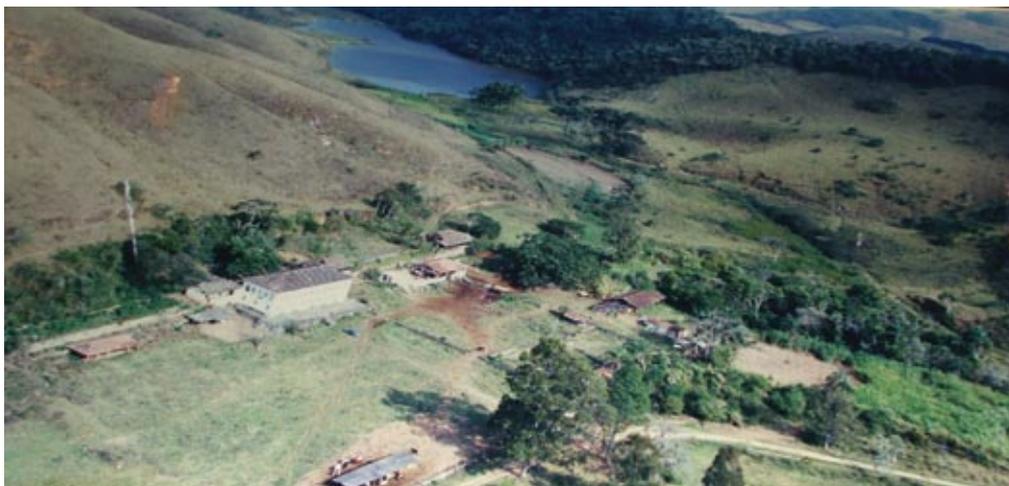
05

Fazenda Cantagalo, s.a., 2002 (Acervo Ricardo de Carvalho Queirós)

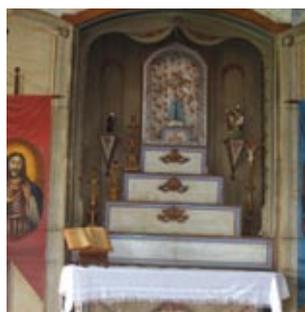
17

A capela apresenta uma característica interessante, que é a existência de duas alvenarias de pau-a-pique, com espaçamento entre elas de aproximadamente 70cm, para que o altar possa ser recuado para dentro desse espaço (f.17).

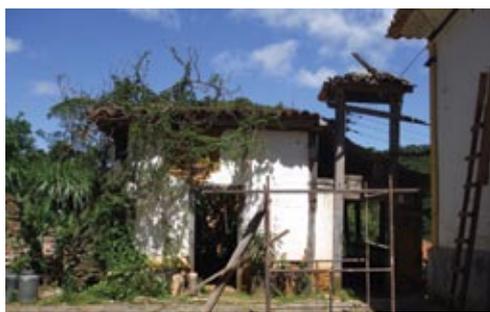
20

Na fundação da casa-sede foram notadas manchas de umidade ascendente e presença de líquen (f.18 e 19). As bases da ala de serviço à esquerda acham-se em péssimo estado de conservação, e em ruínas na ala de serviço à direita da casa-sede (f.20, 21, 22, 23, 24 e 25).

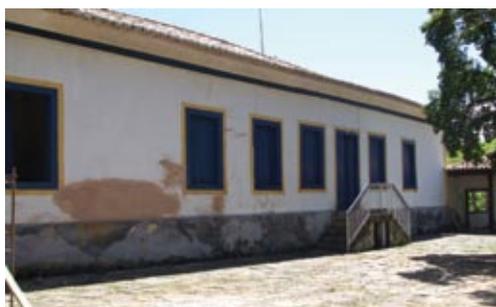
26

Nas paredes de vedação da casa-sede há intervenções, com a utilização de argamassa de cimento em alvenaria histórica, em vários cômodos (f.26, 27, 28, 29, 30, 31, 32, 33, 34, 35, 36, 37, 38 e 39). Existem, também, desarticulação das alvenarias históricas (f.40, 41, 42, 43, 44 e 45), bem como substituição de alvenarias históricas por alvenaria de tijolo maciço e furado (f.46, 47, 48 e 49). Foi notada a degradação dos materiais de revestimento e dos elementos construtivos, em vários cômodos da casa-sede (f.06, 27, 28, 29, 30, 33, 34, 39, 51, 52, 53, 54e 56) e a demolição de várias alvenarias históricas, notadamente no térreo (f.52, 66, 67, 68 e 69).

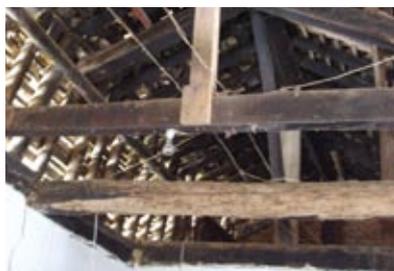
As instalações elétricas estão sem proteção em vários cômodos da casa-sede e nas alas de serviço (f.06, 07, 08, 09, 10 e 11).

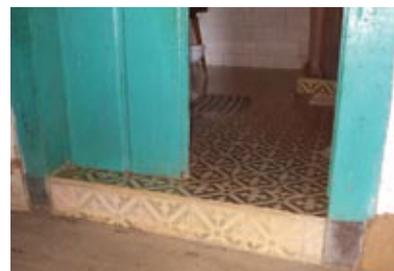
12

Foi observada a execução de laje em concreto armado, no banheiro do segundo pavimento da casa-sede WC1 (f.12), bem como a passagem de tubulação das instalações de esgoto para os lavatórios e banheiro, pelo assoalho e barrotes (f.06, 07, 08 e 14).

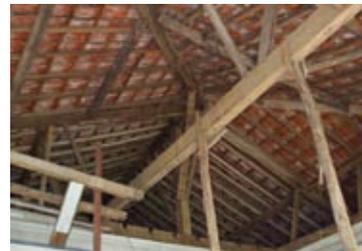
80

A cobertura da casa-sede apresenta manchas de umidade descendente no forro de vários cômodos, estando, nesses locais, os revestimentos degradados, devido à presença constante de águas pluviais (f.70, 71, 72, 73, 74, 75, 76, 77 e 78). Foi notada a substituição de várias peças de madeira e telhas cerâmicas (bica) (f.79 e 80).

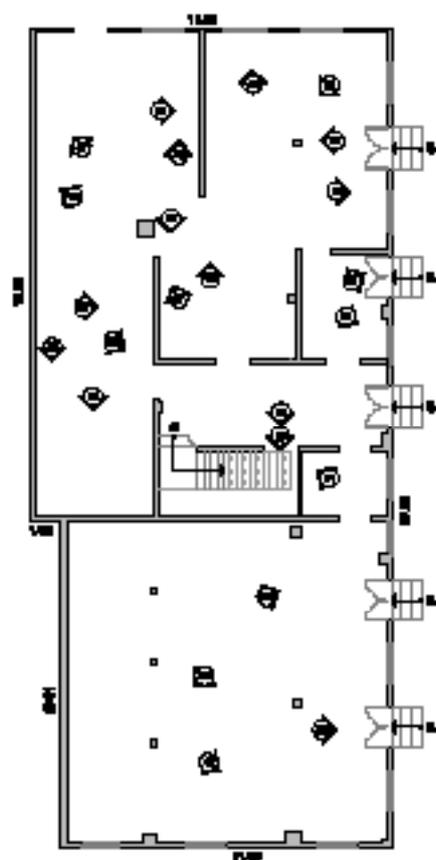
1 FAZENDA CANTAGALO
Planta Casa de Dona - 1º andar - escala 1:200

A casa-sede dessa fazenda configura-se como um sobrado que possui, na fachada frontal, doze vãos em cada pavimento. Os do sobrado são todos de janelas, havendo, no térreo, cinco portas de entrada. O piso térreo encontra-se em péssimo estado de conservação, com várias alvenarias demolidas, não sendo possível a leitura correta de sua configuração interna.

A porta de entrada central, localizada no térreo, abre-se para um vestíbulo com escada de acesso ao sobrado. Através dessa escada chegamos a um *hall* de distribuição tendo, à esquerda, uma sala de estar; à direita, uma belíssima capela e, em frente, uma circulação de ligação a uma outra sala, localizada nos fundos e hoje dividida por uma meia parede, ao centro. À capela liga-se uma outra sala, com conjunto de dois quartos. A sala de estar, à esquerda do *hall* de distribuição, apresenta duas alcovas à sua direita e dois quartos em frente, todos ligados diretamente a ela. Ao lado desses quartos, encontra-se uma porta de acesso a um outro cômodo, uma sala, voltada para a fachada dos fundos. Essa sala foi dividida dando origem a um cômodo, em formato de triângulo equilátero, utilizado como depósito. Nasce, à direita dessa sala, uma circulação de acesso aos quartos e banheiro, que também interliga as salas dos extremos esquerdo e direito.
