denominação
Fazenda da Derrubada

código
AIII - FO1 - RF

município
Rio da Flores

época de construção
séc. XIX

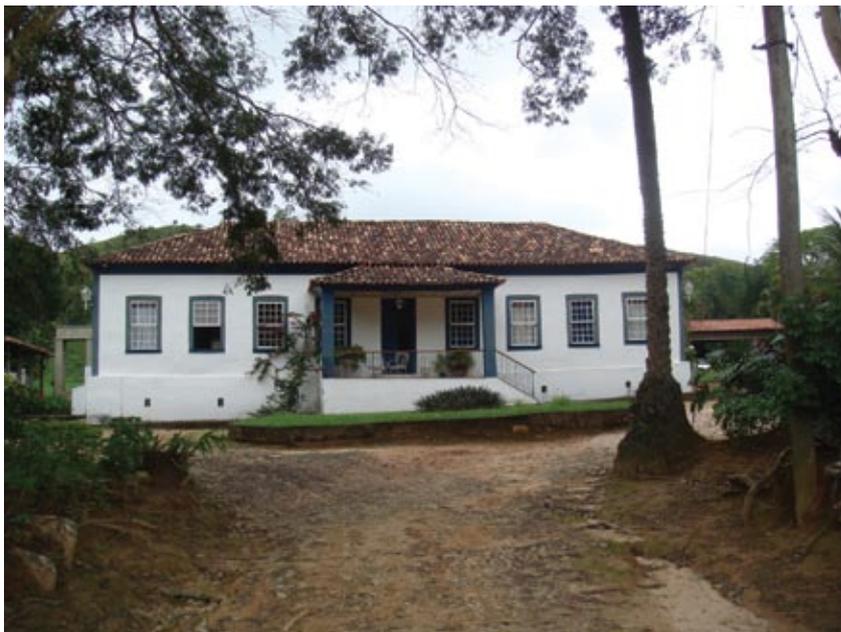
01

Saindo da Rodovia RJ-145, tem-se o acesso para a Fazenda da Derrubada por uma estrada de terra perpendicular à de asfalto, bem de frente à ponte central da cidade de Rio da Flores, que fica sobre o córrego Manuel Pereira. Após um trajeto de cerca de um quilômetro, avista-se a casa-sede da propriedade.

Sua paisagem imediatamente limítrofe é constituída pelos característicos morros do tipo meia laranja, do Vale do Paraíba, tendo em toda extensão à direita, de quem olha a casa de frente, uma densa mata.

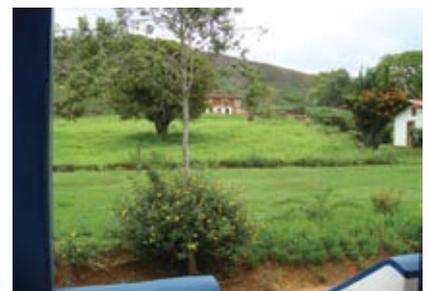
06

A casa está locada sobre um platô com pouca área lateral. Aos fundos este platô se estende e eleva-se suavemente, formando um aclive que se funde com os morros ali localizados. Esta parte é utilizada como capinzal (f. 06).

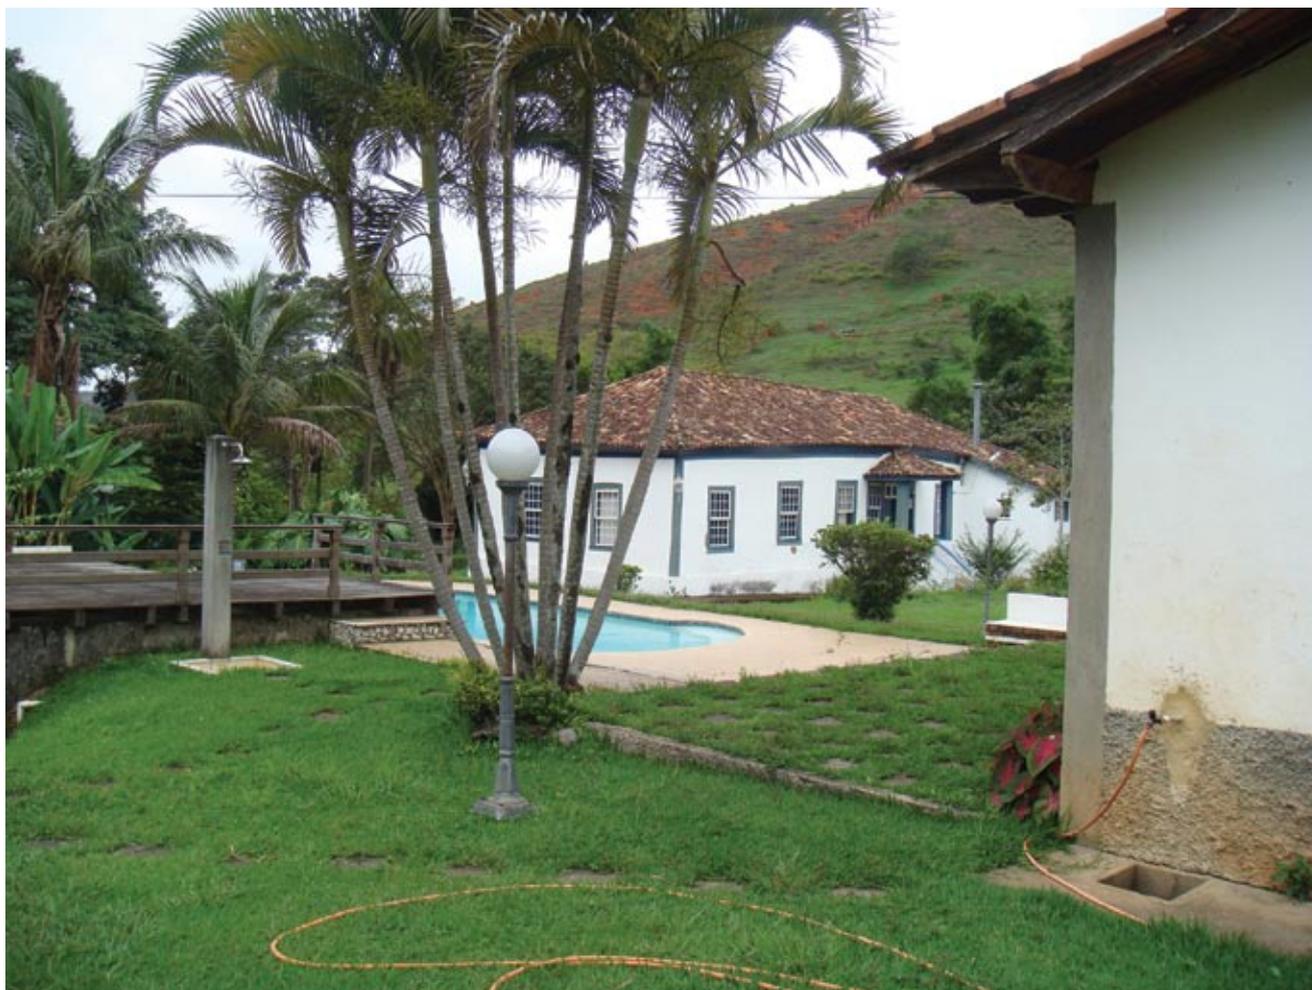
04

Duas construções marcam as laterais da casa sede. De um lado fica a garagem e de outro um espaço de lazer, com uma piscina e uma área coberta (f. 04).

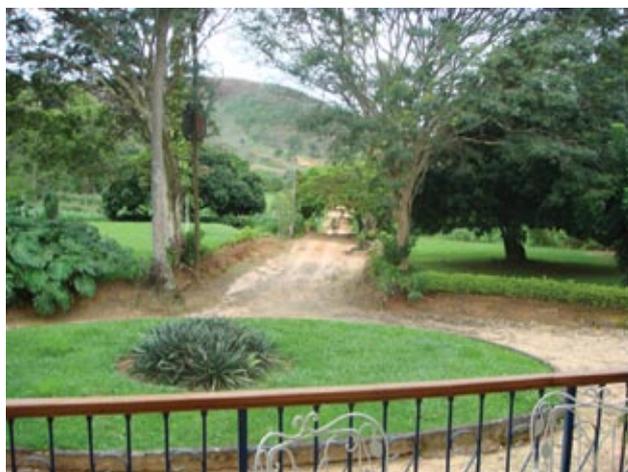
07

Próximo à casa, um curso d'água corta a estrada, que é ladeada por gramados com árvores de grande e médio porte. A chegada à sede termina num *cul de sac* com canteiro gramado, fronteiro à casa (f. 07).

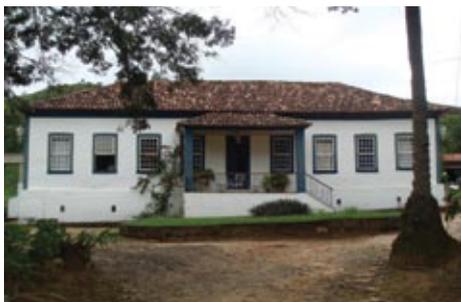
16

Uma cimalha de madeira pintada na cor azul escuro contorna todo o prédio (f.16 e 17) e conta com carpintaria trabalhada caprichosamente nos cunhais (f.22). As varandas frontal e dos fundos mantém tímidos beirais formatados por suas vigas de concreto (f.18 e 21).

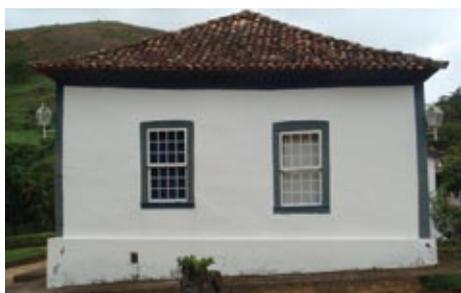
Os vãos possuem vergas retas em todo o conjunto. Entretanto, a parte superior destas, nas janelas, mantém uma pequena flecha, formando uma discreta elevação central à moda de um tímido frontão (f. 17 e 19). Suas esquadrias, cegas e azuis, recebem, externamente, guilhotinas na cor branca (f.19). As portas externas apresentam esquadrias cegas de duas folhas pintadas de azul e, as internas, confirmam essa feição, porém, com bandeiras e folhas na cor branca (f.27).

Pilares, madres, frechais e barrotes não possuem sinais evidentes de ataque por térmitas. Há, entretanto, alguns desnivelamentos no assoalho que podem ter sido ocasionados por recalques nos barrotes. As fachadas lateral esquerda, direita e de fundos estão com os frechais flambados (f.13 e17). O assoalho e o forro em madeira apresentam bom estado de conservação (f.25 e 26).

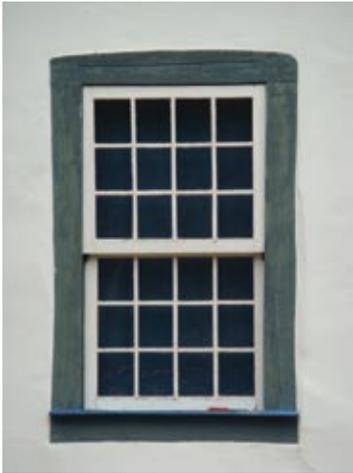
19

O forro conta com sistema de saia e camisa, pintado na cor branca, estando em boas condições (f. 11 e 26), o mesmo ocorrendo com as esquadrias, tendo apenas a pintura externa desgastada pelas intempéries (f.19).

Uma cimalha contorna todo o bloco da casa-sede, estando em bom estado de conservação (f.19).

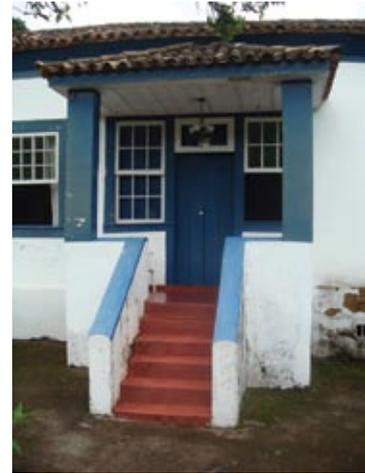
21

Nos alpendres / varandas e banheiros há pisos em cerâmica e cimentado (f. 10 e 21).

Foram notados pontos de sujidade na fachada, ocasionados pelo escoamento das águas das coberturas que respingam das calçadas (f. 08 e 09), bem como descascamento da pintura em alguns pontos das fachadas (f. 13 e 21).

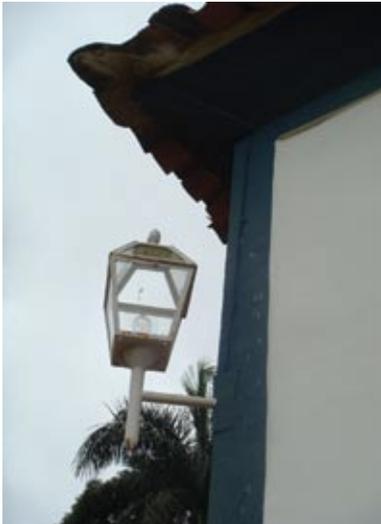
22

Luminárias metálicas presas aos cunhais de todas as fachadas (f.08 e 22).

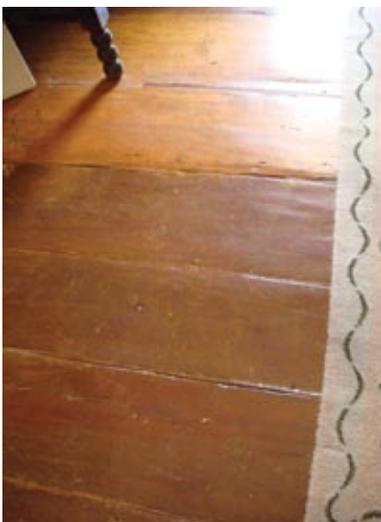
25

Sua super-estrutura apresenta gaiola de madeira (pilares, frechais, madres e barrotes) vedada por paredes com fechamentos em pau-a-pique. Nos interiores há assoalho em tabuado de madeira, apresentando sistema de junta cega (f.25) e forros, também em madeira, em saia e camisa (f.26).

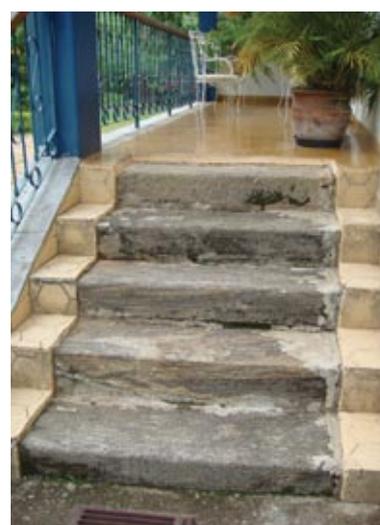
10

O prédio tem a circundá-lo uma calçada que está recoberta por cimento. As varandas frontal e dos fundos foram construídas em cimento e tijolo de barro e o piso da escadaria do acesso principal foi recoberto parcialmente por cerâmica (f. 10).

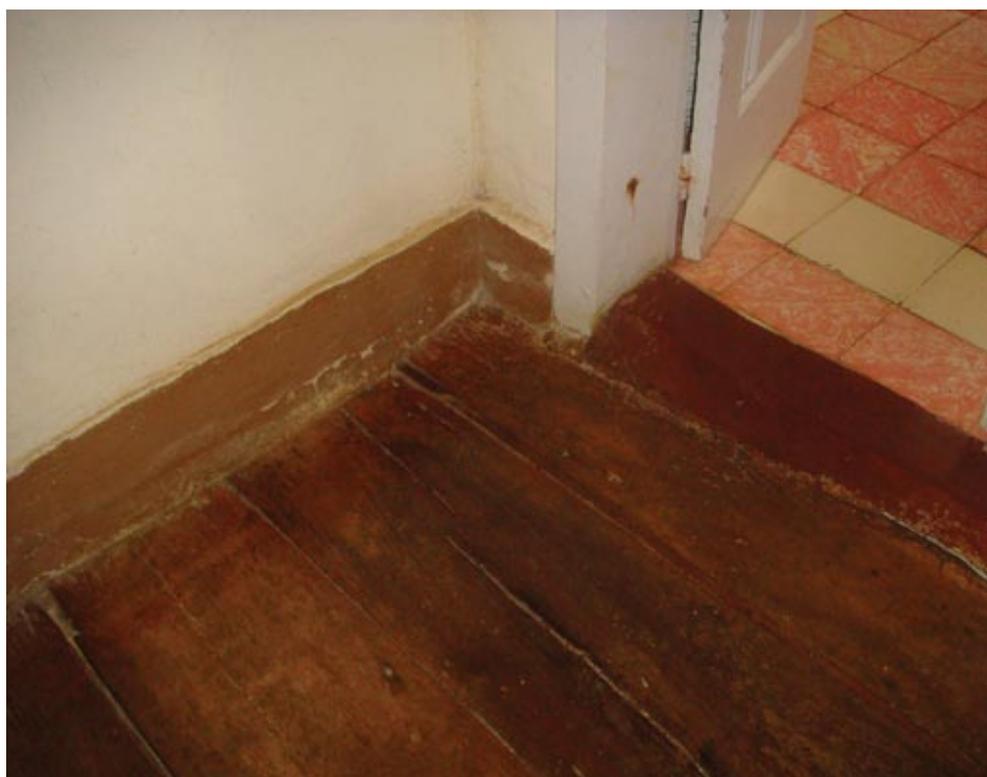
15

O assoalho em madeira apresenta sistema de junta cega praticamente intacto, estando desnivelado em algumas partes, devido ao recalque dos barrotes (f.33 e 34). No banheiro há piso em cerâmica (f.15).
