# Inventário das Fazendas do Vale do Paraíba Fluminense

denominação  
**Fazenda Santa Maria do Bonsucesso**

código  
**AIII - FO3 - RF**

detalhamento do estado de conservação  
**no corpo da ficha**

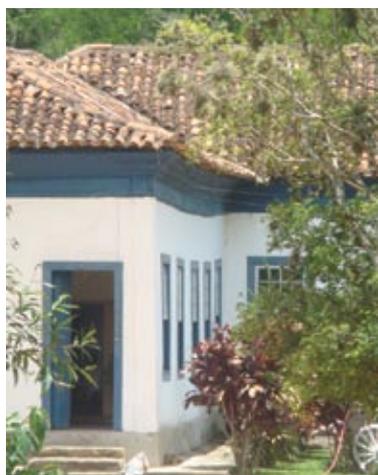
04

Uma cimalha emoldurada, com aba lisa na parte inferior e pintada na cor azul, contorna todo o bloco frontal (f.29, 30 e 36). No bloco dos fundos, a fachada lateral direita mantém a mesma cimalha do bloco frontal. Nas demais partes (fachada dos fundos e esquerda) há cimalthas de madeira lisa, com 45° de inclinação, pintadas de azul (f.04, 06 e 37). Os cunhais do bloco principal apresentam carpintaria bem trabalhada (f.26 e 27).

No bloco dos fundos, em sua fachada lateral esquerda, nota-se a flambagem do frechal, próxima ao beiral (f. 04).

As janelas da fachada esquerda do bloco dos fundos apresentam as vergas flambadas (f.04). As demais esquadrias apresentam-se em bom estado de conservação. Nota-se apenas o desbotamento da pintura externa e pequenos pontos de degradação nas janelas, geralmente próximos ao peitoril e na parte baixa dos cunhais, provavelmente ocasionados pelo acúmulo de água. As portas externas apresentam a base das folhas e os socos em estado de degradação, devido à exposição continuada à água.

A estrutura de madeira de pilares, madres e frechais está em boas condições, notando-se apenas a flambagem do frechal da fachada lateral esquerda do bloco dos fundos (f.04). Não foi percebida a presença de infestação por cupins no prédio.

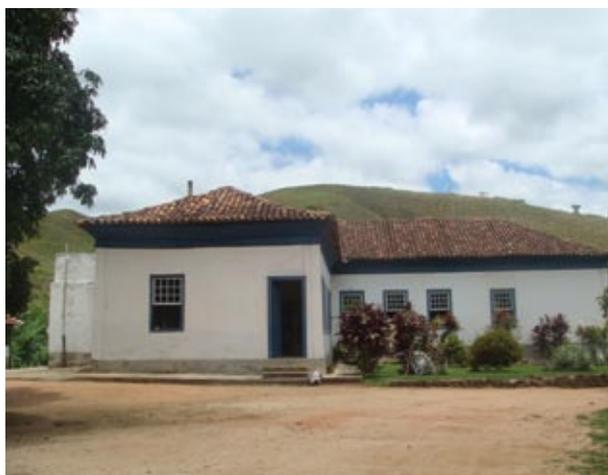
05

A vegetação é esparsa no entorno, com algumas árvores frutíferas, como jabuticabeiras e goiabeiras, destacando-se uma frondosa mangueira próxima da cozinha. Existe uma certa preocupação na execução de um arranjo paisagístico, ainda que simples, tanto na parte frontal, na fachada principal, quanto na área voltada aos fundos da casa (f.05 e 26).

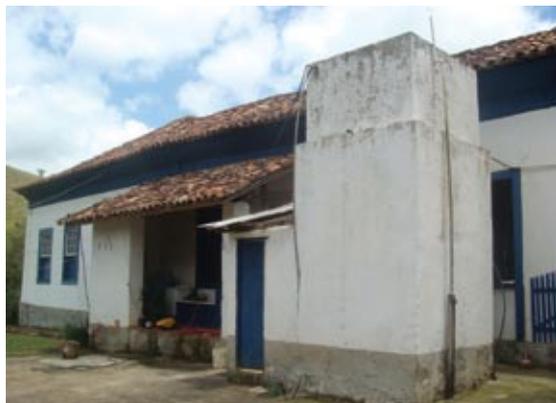
06

Próximos à lateral direita da casa, situam-se pequenos blocos, utilizados para suporte da caixa d'água e como área de serviço (f.06 e 37).

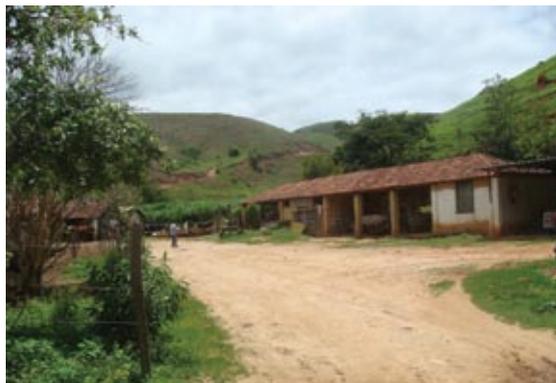
08

Aos fundos ficam as demais construções, todas recentes, com gabarito máximo de seis metros e pavimento único. As mais distantes são o curral e a garagem. Atrás da casa fica outro bloco, que funciona como casa de colonos (f.08 e 10).

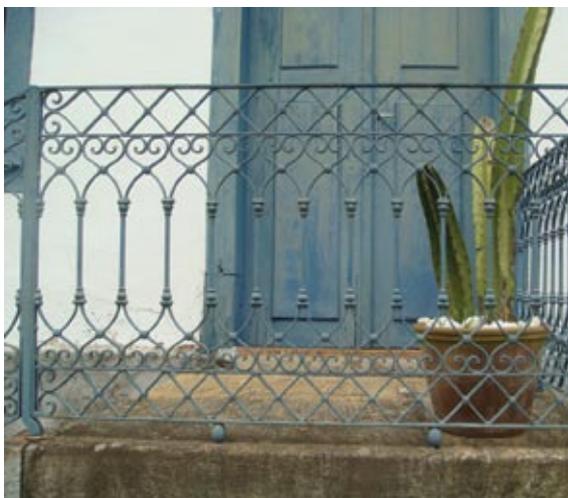
A porta de entrada é almofadada, disposta fora do eixo de simetria da composição, com as três janelas do antigo salão de festas à sua esquerda e outras cinco à sua direita. O acesso se dá por uma escadaria de pedra, aposta ao corpo da casa, com degraus apenas pela lateral esquerda, destacando-se o trabalho do gradil de ferro fundido (f. 02 e 34).

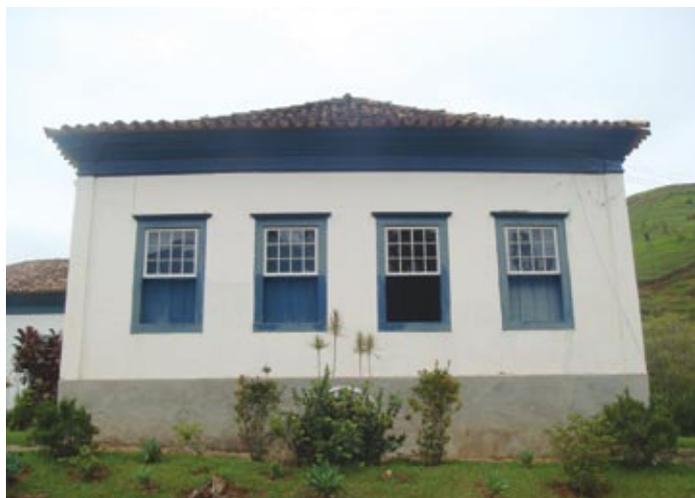
26

Os vãos de portas e janelas do bloco principal possuem vergas e sobrevergas retas, com cercaduras em madeira pintadas de azul (f.26 e 36). Nas demais, repete-se essa conformação, abdicando-se das sobrevergas (f.04 e 37). As janelas mantêm folhas cegas de abrir, com calha central, pintadas na cor azul escuro na parte externa e em amarelo creme na interna, guarnecendo-as, externamente, guilhotinas na cor branca (f. 22). A portada de acesso principal conta com folhas de abrir almofadadas pintadas na cor azul para o exterior e creme para o interior (f.34). Internamente as portas apresentam vergas, umbrais, folhas de abrir e bandeiras vidradas na cor amarelo creme (f.33).

A fachada lateral esquerda tem o mesmo grau de acabamento da fachada frontal, com quatro janelas. Estas, ritmadas e simétricas, e também guarnecidas com sobrevergas (f.26).

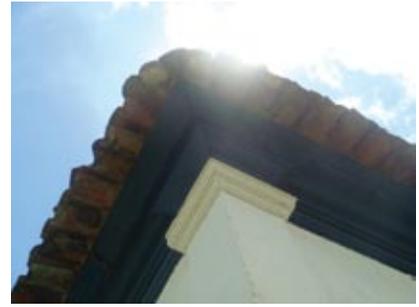
29

Um dos herdeiros / proprietários – o engenheiro civil Francisco Novaes – informou que toda a estrutura de tesouras, cumeeira e terças é original do século XIX, apresentando poucos pontos onde foram substituídos caibros e ripamento de coqueiro. A casa possui muito poucos pontos de goteira devido à manutenção que é feita. O pano do telhado apresenta poucos recalques e as telhas encontram-se patinadas, aparentando serem, a maioria, originais. A primeira fiada, no beiral, apresenta um ressalto maior do que o usual (f.29).

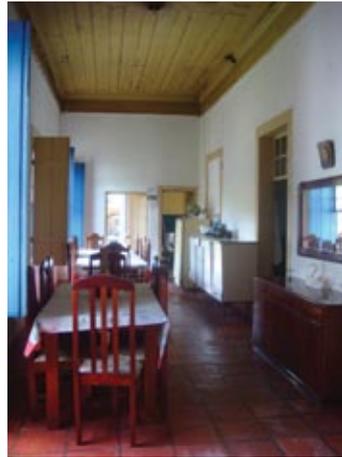
31

As paredes são vedadas por alvenaria de barro e pau-a-pique, revestidas por argamassa de cal e pintadas de branco, por tinta à base de cal. Há novas divisões internas em alvenaria de tijolo, perceptíveis na parede dos banheiros e na que separa o *hall* e a cozinha do restante da casa (f. 17 e 31).

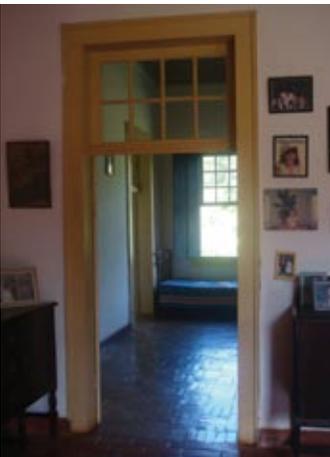
33

A fundação está protegida em todo seu perímetro por calçada de pedra de mão, apresentando trechos recobertos por argamassa de cimento. Percebe-se, na parte externa, a presença de pequenos pontos de umidade ascendente na alvenaria, ocasionados, provavelmente, pelos respingos do beiral. Todo o embasamento do porão foi coberto por uma camada de chapisco (f. 25 e 33).

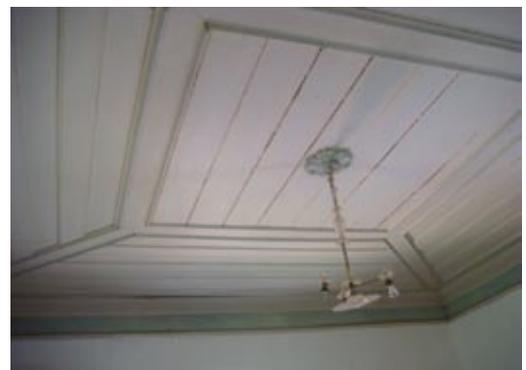
35

Mantém pisos em assoalho de madeira, em cimentado e em cerâmica; fechamentos de paredes em pau-a-pique; e forro de madeira, em saia e camisa (f.15, 19, 20 e 35). Destaque para o forro do antigo salão de festas, que apresenta desenho mais rico em relação ao restante da casa (f. 35).

A casa-sede mantém sua compartimentação original bastante íntegra. No bloco frontal é possível fazer a leitura cronológica de seus ambientes. O *hall* de entrada ainda é utilizado, porém recebeu uma divisão, transformando-se também em quarto. Já o salão de festas, situado à esquerda, mantém-se inalterado, bem como os quartos que para ele se abrem. Seu forro de madeira, como já dito, é mais elaborado que os demais, como era comum aos ambientes mais suntuosos (f.35). Os compartimentos situados à direita não sofreram alterações, mudando apenas seus usos.

Os forros originais de madeira saia e camisa ainda existem em boa parte da casa, com diferentes graus de conservação (f.15, 19, 20 e 35).

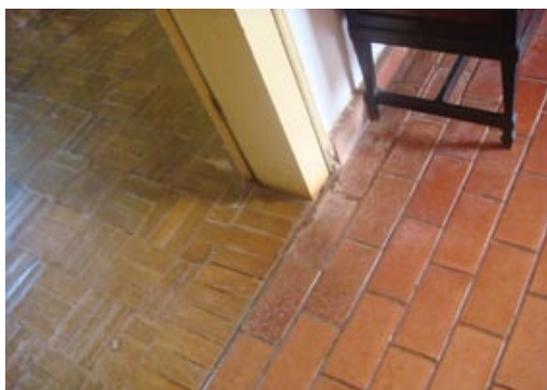
13

A casa teve o porão aterrado. Internamente há uma grande variedade de tipos de assoalhos, conjugando-se tacos de madeira, ladrilhos hidráulicos e cerâmicas, como na antiga sala jantar e no quarto C (f.13), na cozinha (f.14), e na sala de jantar atual e no banheiro (f.17 e 18), estando todos em bom estado de conservação. As instalações elétricas são externas às alvenarias, não apresentando proteção por condutos, e o quadro de energia fica situado no antigo *hall* principal de acesso (f.16 e 24). A instalações hidráulicas estão embutidas nas paredes de tijolo.

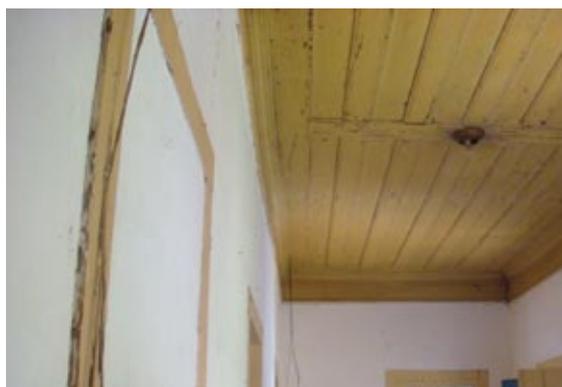
15

Observou-se a presença de sujidade e degradação do revestimento, causado pela umidade descendente, na antiga sala de jantar e no quarto 05 (f.15 e 18). A umidade é responsável pelo bolor e descascamento do revestimento (f.18).

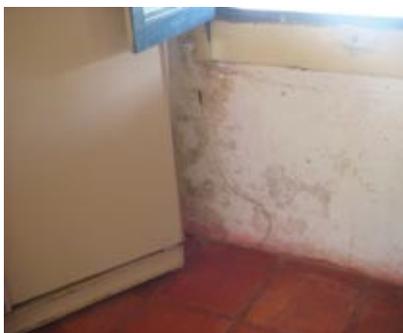
18

A pintura em caiação, na cor branca, nas partes externa e interna, apresenta-se em bom estado de conservação, notando-se apenas sujidade proveniente de umidade ascendente e descendente (f.18, 19 e 22).

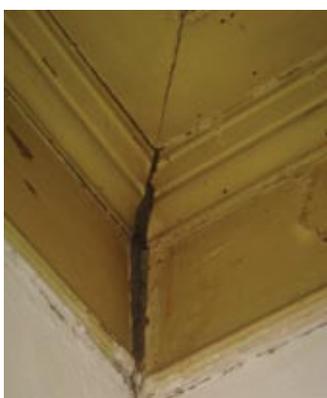
21

As trincas não apresentam grau de intensidade que possa vir a abalar a unidade estrutural do prédio. Há algumas no antigo salão de festas, na parte inferior do peitoril de uma janela frontal e na quina superior que divide as fachadas frontal e lateral direita (f.22). Outra no quarto 03, situado na fachada frontal com a lateral direita (f 16). Mais uma na atual sala de jantar, na parede divisória com o bloco frontal (f. 21). E, por fim, no antigo *hall* principal, próximo ao quadro de energia elétrica (f.24).
