denominação
Fazenda Glória do Mundo

código
AIV - FO1 - PS

Inventário das Fazendas do Vale do Paraíba Fluminense

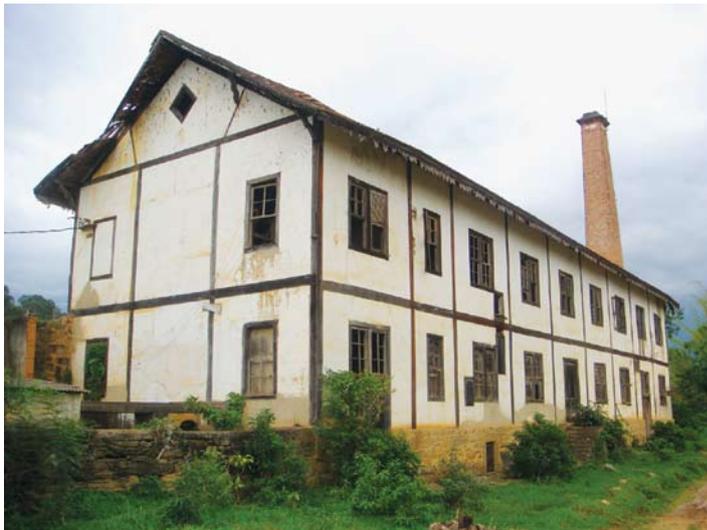
49

Em seu entorno há antiga casa de tropeiros, residências, arborização, pomar no quintal da casa-sede atual, onde se destaca gruta construída por Chico "Casateiro" (f.49, 62, 65, 66, 73, 75, 116, 119 e 129).

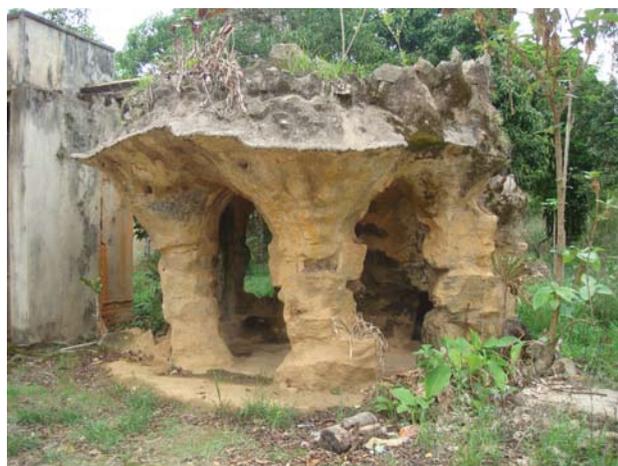
129

Elementos que se destacam são os remanescente dos lambrequins dos beirais, mãos-francesas e óculos, nas empenas dos exterms. A chaminé em tijolos maciços não deixa de ser, atualmente, um elemento decorativo (f.48, 50, 59, 61, 114 e 115), assim como a cascata artificial ao lado da sede contemporânea (f.53, 55, 57, 68, 129, 132 e 136).

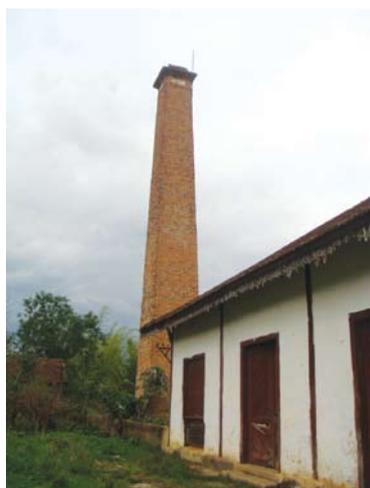
31

No referencial existente, do antigo engenho, os beirais eram forrados em madeira e arrematados em lambrequins, sendo que os beirais das empenas, em maior balanço, ostentam belas peças torneadas que funcionam como mãos-francesas (f.31, 32, 47, 48, 49, 50, 58, 54, 63, 67, 68, 114, 115 e 116).

Os vãos voltados para o riacho apresentam portas em duas folhas cegas; janelas duplas ou simples, em guilhotina por fora e em duas folhas por dentro, no térreo; e em venezianas por fora e guilhotinas vidradas por dentro, no segundo pavimento, todas em ruínas. Voltadas para a atual casa-sede as portas e janelas mantêm folhas cegas (f. 8, 21, 25, 27, 31, 32, 35, 46, 49, 53, 55, 56, 57, 68, 75 e 79).

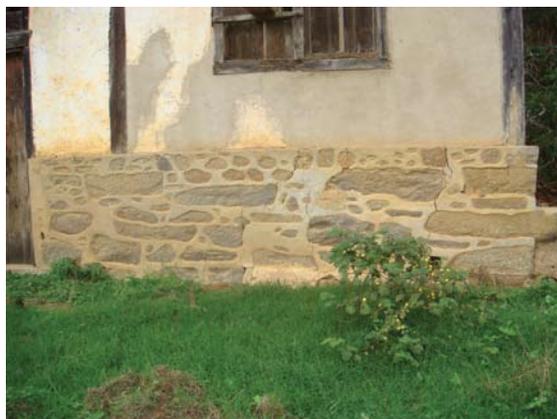
A fundação é em pedra, terra, cal e areia, mantendo esta mesma conformação nas paredes que servem de arrimo para a fachada lateral direita, que apresenta diferença de nível; e frontal, que recebia a água que movimentava a roda do engenho. Há trincas no embasamento na área voltada para a estrada de terra, existindo manchas de umidade ascendente e descendente, externa e internamente (f.9, 11, 12, 55, 60 e 90).

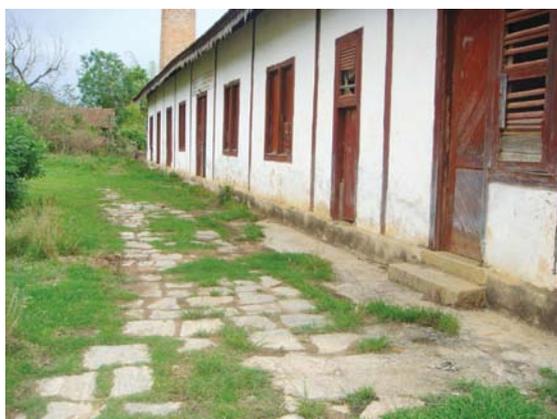
O sistema construtivo mantém estrutura em madeira, com frechais, pilares, madres, terças, tesouras e caibros formando uma estrutura coesa, o que permitiu a solidez da construção apesar do estado de degradação em que o engenho se encontra. A pedra está no embasamento, nas paredes de arrimo e da roda d'água; a madeira está presente em todos os elementos estruturais, inclusive nas paredes de pau-a-pique. Parece ser uma estrutura pré-fabricada, como nossas estações de trens (f.2, 16, 17, 21, 33, 49, 75 e 81).

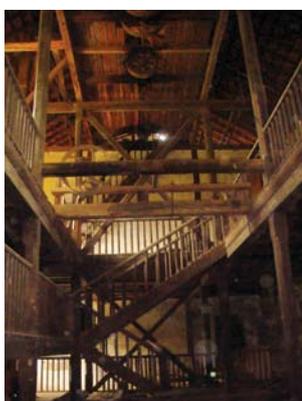
02

Na estrutura de madeira, externamente, a maioria dos pilares, frechais e madres está em estado regular, pois, não há perda considerável na madeira, bem como nas paredes de vedação, exceto por alguns pontos. Porém, as portas e janelas estão em ruínas, servindo apenas como referencial para possível restauro. Internamente, a estrutura, toda em madeira, está conservada, exceto o piso em madeira degradado (f.2, 16, 30, 32, 49 e 57).

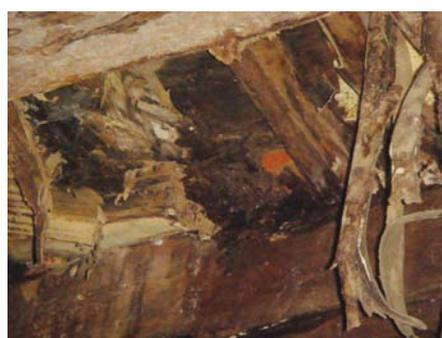
18

Nas duas empenas dos extremos, com o desmoronamento de parte da cobertura, as paredes de pau-a-pique ficaram expostas à umidade descendente, intensificando a degradação dos elementos construtivos como pilares, frechais e madres, interna e externamente. Aliado a isto, o não-uso e a conseqüente falta de manutenção permitiu a propagação de fungos nas paredes de pedra e a proliferação de insetos xilófagos nos pisos de madeira em tábuas corridas (f.18, 30, 34, 48, 49, 58, 97 e 99).

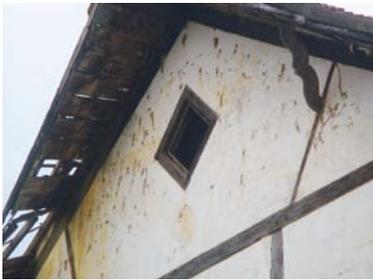
48

Algumas paredes de vedação em pau-a-pique apresentam trincas e descolamento de emboço / reboco, deixando à mostra os elementos construtivos. A presença de animais, como morcegos e corujas, intensifica a degradação das paredes, com manchas de fezes próximas à cobertura, externa e internamente. Remendos no emboço, em concreto, agravam a deterioração (f.21, 27, 32, 34, 35, 47, 48, 52 e 63).

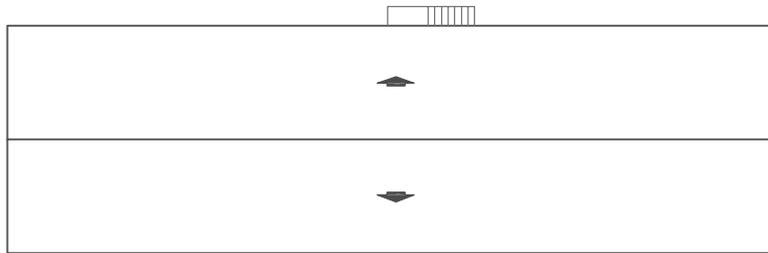
3 Planta Baixa do Engenho - Cobertura escala: 1/400

O engenho existente configura-se com o galpão de dois pavimentos, com estrutura de madeira aparente e paredes de vedação em taipa de mão. Nas empenas do oitão há óculo em losango e seu telhado possui duas águas recoberto por telhas cerâmicas do tipo francesa. Acoplada ao galpão existe chaminé em tijolos, de base quadrada e altura significativa.
