denominação
Fazenda Saudade e Capela de Santa Maria Eterna

código
AIII - FO5 - RF

município
Rio da Flores

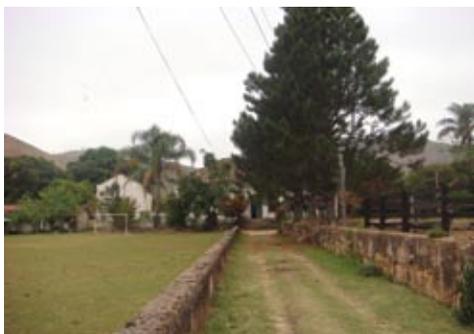
01

O acesso entre a murada e a casa se dá por uma via ladeada por dois antigos tabuleiros retangulares de terreiros de secagem de café (f.01), que possuem uma pequena diferença de nível entre eles. A murada contorna todo o perímetro destes terreiros, existindo, ainda, suas escadas de acesso e as bicas de captação de água (f.08 e 09). O tabuleiro situado na parte de baixo é utilizado como campo de futebol e o da parte superior tem instalado, próximo ao gradeado, um curral para gado leiteiro.

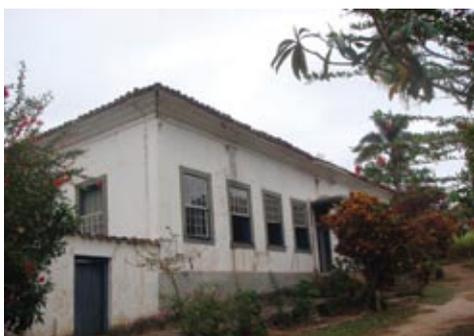
24

Apresenta pontos de sujidade na fachada, ocasionada pelo escoamento das águas das coberturas (f.24 e 25) e também perda da pintura em alguns pontos das fachadas (f.13 e 29).

O embasamento mantém revestido em chapisco (f.24) e uma calçada circunda apenas a fachada frontal, havendo sinais de respingos de chuva na parte baixa da alvenaria.

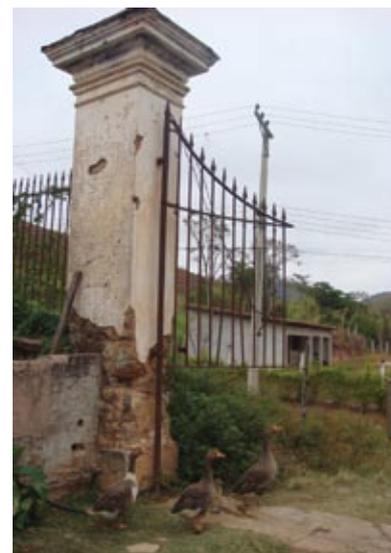
11

A entrada de acesso é marcada por uma murada de pedra de meia altura, onde se apóiam pilares de tijolo maciço e um gradeado de ferro que, mesmo em estado de abandono, delimita o pátio central da fazenda (f.11 e 12).

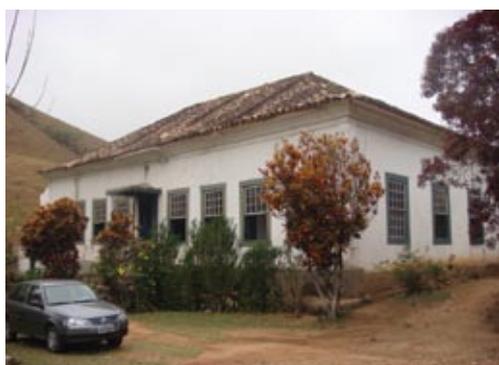
24

Nas esquadrias, várias guilhotinas estão desniveladas, devido à falta de algumas das borboletas de apoio laterais (f.24 e 29).

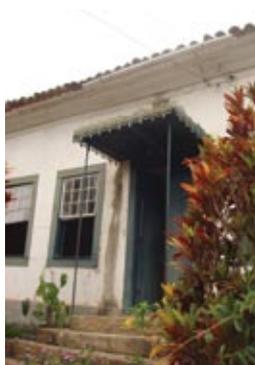
25

Sua porta de entrada está disposta no centro da fachada, ladeada por quatro janelas de cada lado, tendo acesso por uma escadaria de pedra lavrada, com seis degraus. Esse acesso é protegido por um alpendre em estrutura metálica, com linhas esbeltas e pintado na cor azul, mantendo cobertura em chapa lisa, adornada por lambrequins (f.23 e 25).

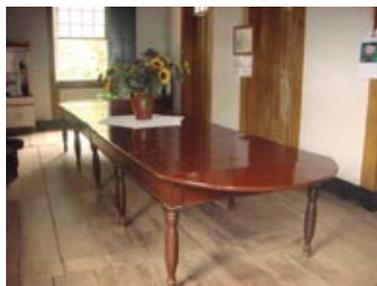
Os vãos possuem vergas retas e cercaduras que denotam terem sido anteriormente pintadas na cor amarelo, sucedida pelo vermelho e, atualmente, mantendo o azul, na parte exterior. A porta de acesso frontal mantém, na parte externa, verga, umbrais e folhas de abrir, com calha central na cor azul e, na parte interna, verga e umbrais vermelhos e folhas na cor amarela (f.21, 25 e 26). As portas internas apresentam cercaduras na cor vermelha ou amarela e bandeiras na cor branca (f.31, 32 e 33).

O piso em madeira apresenta sistema de junta cega praticamente intacto (f. 33 e 34); e o piso do bloco acrescido dos fundos (cozinha, banheiro e varanda) foi feito em cimento.

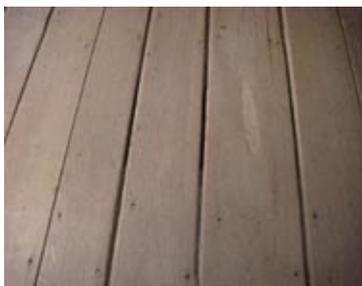
34

De sua autenticidade restaram apenas o forro de madeira em abóboda, o altar e alguns detalhes de pintura e douramento na pilastra que separa a nave do altar (f.34 a 40).

Na Capela Santa Maria Eterna, o forro também encontra-se tomado por cupins, conforme revelam os pequenos grãos de pó de madeira sobre o piso e o altar. Ela possui piso cimentado, paredes de tijolo de barro e forro em madeira, com encaixe macho e fêmea na nave e em saia e camisa no altar (f.34 e 35).

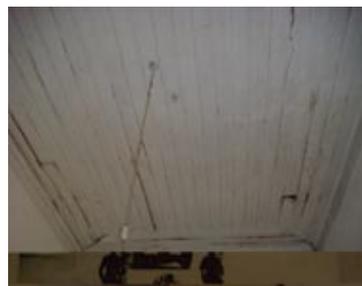
35

A capela fica separada da casa, uma característica rara no arranjo arquitetônico das fazendas de café. Passou por uma reforma há cinquenta anos atrás, que suprimiu sua fachada original, posto que ela ficava no mesmo alinhamento da casa, estando agora recuada cerca de uns três metros. Aparenta ter sido maior para os fundos também, conforme revela o corte no forro do altar (f. 35).

O forro mantém sistema saia e camisa, na cor branca, aparentando infestação por cupins (f.21 e 35).

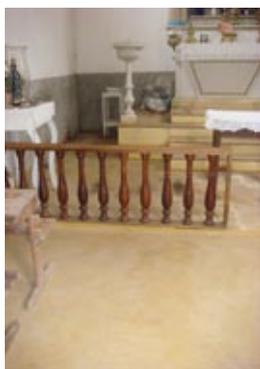
37

Sua fachada atual é muito simplista, sem apresentar quaisquer vestígios de uma arquitetura de qualidade. A proprietária nos disse que a conheceu, quando ainda original. Entretanto, não soube descrever suas características. Seu grau de descaracterização parece ser muito grande. As intervenções mais visíveis são a colocação de telha francesa na cobertura em duas águas (f. 07); o piso cimentado no interior (f.37) e as novas esquadrias. Não foram encontrados vestígios da antiga cimalha.

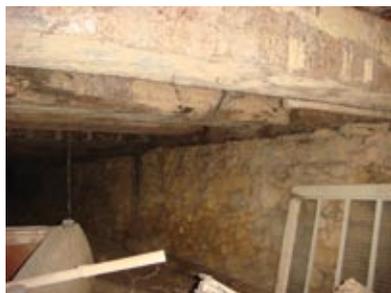
18

A casa está assentada sobre um porão baixo, em alvenaria de pedra com estrutura em madeira – barrotes, pilares, madres e frechal – (f. 18), com fechamento de paredes em pau-a-pique, pisos em tabuado com junta cega e forros em saia e camisa (f. 34 e 35).

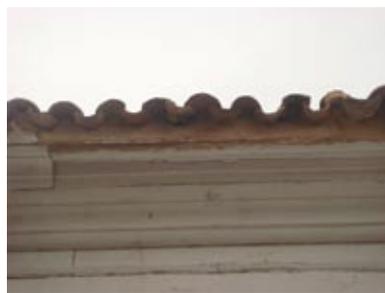
19

A cimalha de madeira, pintada de branco, apresenta serviço de carpintaria bem executado e é arrematada na base por uma aba lisa (f.19).

A cimalha contorna todo bloco da casa-sede e, em alguns pontos, apresenta pequenos desprendimentos (f.19).

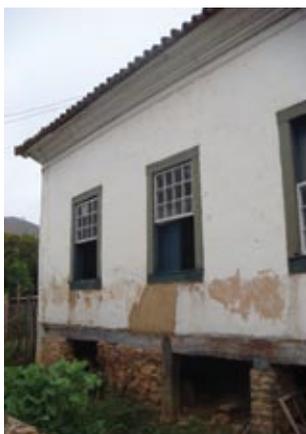
13

O pau-a-pique está presente nas vedações de paredes em toda a parte primitiva da casa, exceto na área que faz ligação com o antigo bloco esquerdo, que é executada em tijolo de barro (f.14). O acréscimo dos fundos (cozinha, banheiro e varanda) foi construído em tijolo de barro (f.15). Há enxertos de argamassa de cimento em alguns pontos internos e externos da casa (f.13 e 17).

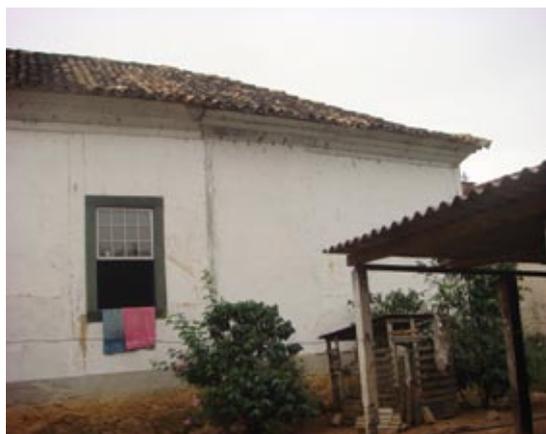
14

No bloco da esquerda ficavam quatro quartos e a cozinha. Ele também deixou marcas, como o pano de alvenaria deste trecho da fachada dos fundos, que é todo cego (f.14). Segundo as informações prestadas pela proprietária e pelo som de percussão, ao tocarmos, parece ser de tijolo de barro. São visíveis, também, os cortes das régua do assoalho e das madres na fachada dos fundos (f.16 e 17). Existe também, aos fundos do quintal, bem no ponto onde este bloco terminaria, algumas pedras de sua fundação.

A estrutura de madeira apresenta pilares, madres, frechais e barrotes em bom estado de conservação, com pequenos recalques nos barrotes. A madre da fachada dos fundos foi substituída por uma viga de concreto (f.16 e 17) e a extremidade direita do frechal na fachada dos fundos apresenta desnivelamento (f.14). A proprietária informou que a casa apresenta muitas goteiras e cupins.

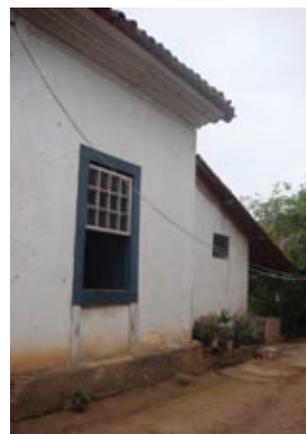
Segundo informações prestadas pela proprietária, a casa possuía mais dois blocos, que se estendiam para os fundos, formando um pátio central para onde se voltavam suas portas. Informou ainda que chegou a conhecer o bloco da direita, e que ele possuía uma porta na frente que dava para a sala de bilhar, cuja mesa encontra-se na copa (f.33). Nos fundos ficavam oito quartos. Foram encontradas pedras de fundação aflorando no vértice frontal com a lateral direita, que atestam a existência deste bloco. A porta interna que dava acesso ao bloco foi transformada em janela (f. 15 e 30).

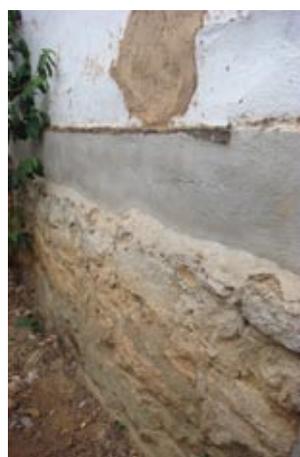
17

Foi substituída uma madre de madeira por uma viga de concreto na fachada dos fundos (f.17).

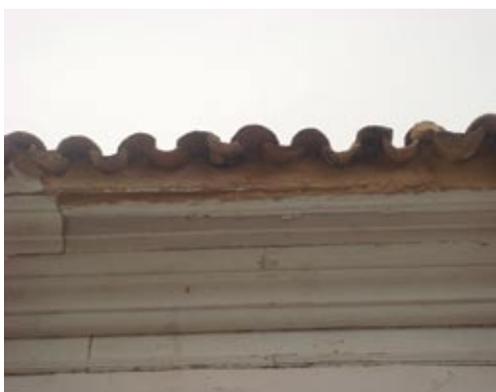
19

Não foi possível acessar diretamente a cobertura. Entretanto, percebe-se que mantém a trama original, com caibros e ripas de coqueiro (f.20). Avistam-se pequenos recalques nos panos da cobertura e as telhas apresentam-se com pátina, característica do estado de envelhecimento. Alguns pontos apresentam peças corridas, havendo trechos com enxertos de argamassa entre a última fiada e a cimalha (f.19, 20 e 23).

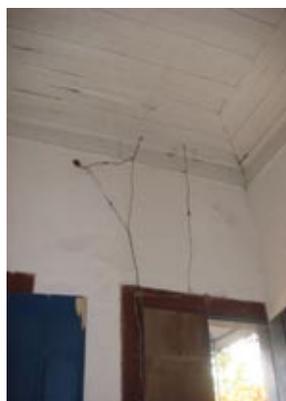
21

Na casa-sede, as instalações elétricas ficam externas a alvenaria, sem o uso de conduites (f. 21).

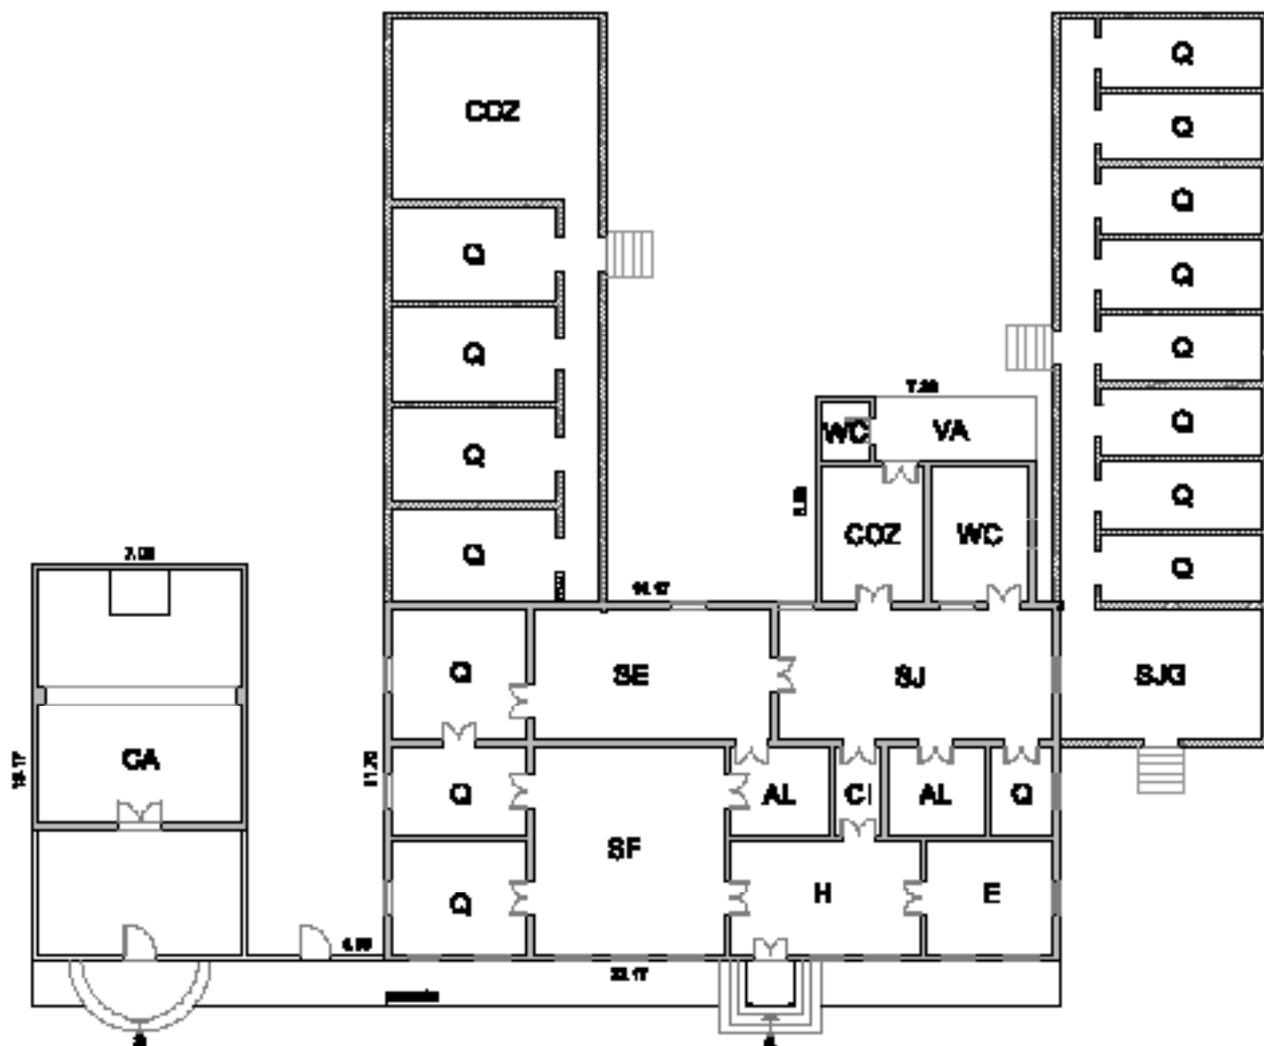
1 **FAZENDA SAUDADE**
 Planta Baixa do Sítio escala: 1/200

A planta está resolvida num bloco frontal, de dimensões quadradas, onde ficam os compartimentos originais. Ao fundo fica um novo bloco, que comporta os compartimentos de cozinha, banheiro, área de serviços e varanda.

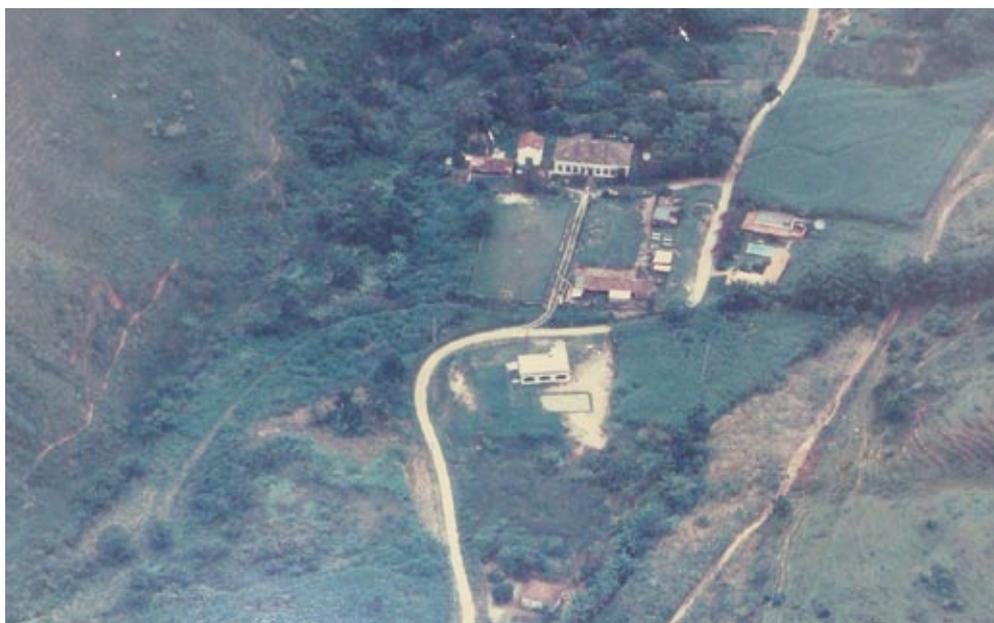
Fazenda Saudade s.a., s.d. (Acervo Fazenda Saudade)

Por fim, a imagem 02 foi cedida pela proprietária.
