denominação
Fazenda Santo Inácio

código
AIII - FO6 - RF

localização
Rodovia RJ-145, distrito-sede

município
Rio das Flores

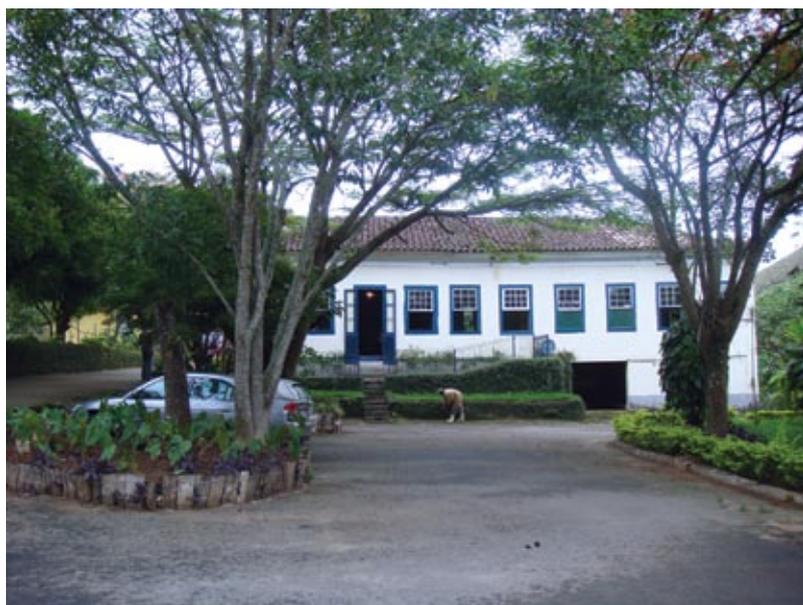
01

A casa-sede está localizada à esquerda, num patamar mais baixo, tendo à sua frente uma ampla área asfaltada, que forma um largo com árvores de médio e grande porte, garantindo um bom sombreamento (f.01, 02, 07 e 19).

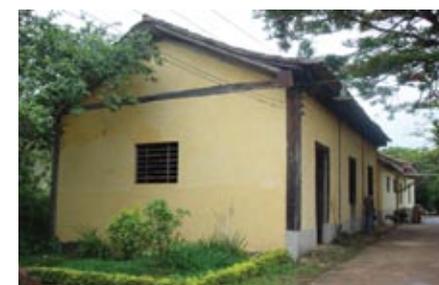
08

Aos fundos da casa-sede fica uma parte das tulhas (f.08 e 33), além de outras construções de pequeno porte que servem como apoio (paióis, garagem), bem como uma casa unifamiliar, construída nas últimas décadas.

Aos fundos desta lateral, fica um bloco antigo, que se assemelha a uma tulha. Aparenta ser um remanescente da casa-sede, por estar no mesmo alinhamento e com a mesma altura de linha de cumeeira do bloco original. Tendo como referência o intercolúnio dos pilares de madeira de sustentação, percebe-se que esta modulação é recorrente até atingir o bloco original da casa-sede. Segundo informações de um dos herdeiros (Sr. Celso), este bloco era mais longo, estendendo-se até aos fundos (f.08).

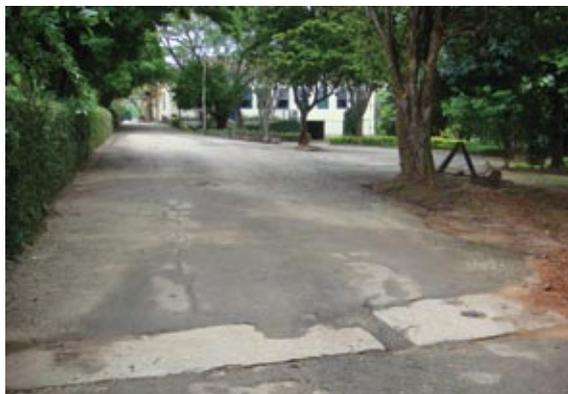
04

A estrada para a fazenda é perpendicular à rodovia RJ-145, logo após o pórtico de entrada da cidade de Rio das Flores (RJ). Seu calçamento é de terra, com a propriedade distando cerca de 500m da rodovia. Chega-se à casa-sede através da via à direita da encruzilhada que, próxima à casa, tem piso asfaltado, conservando uma faixa perpendicular em pedra lavrada, que pode ser resquício de um antigo acesso (f.04).

A servidão interna da propriedade continua numa linha reta, margeada, à direita, pela casa-sede e, à esquerda, por uma murada de pedra recoberta por vegetação trepadeira. Esta murada pode ter sido aquela dos antigos terreiros de café, observando-se nela pontos de captação de água (f.04 e 05). Delimita uma ampla área que, apesar de contar com algumas árvores nos extremos, como jabuticabeiras, serve basicamente para o plantio de capim para o gado leiteiro.

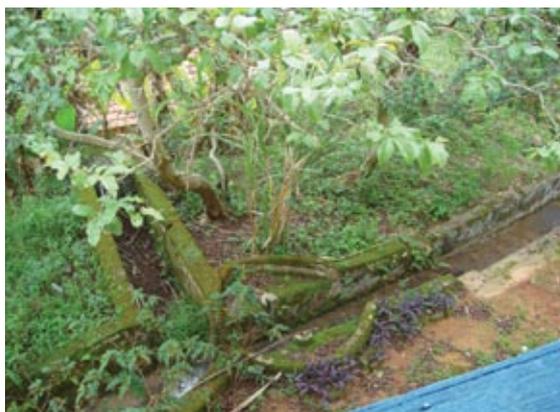
09

O conjunto foi implantado perpendicularmente à topografia do terreno, determinando, assim, um porão habitável e níveis escalonados de acesso à casa-sede (f.17). Após o solar, o terreno apresenta declive acentuado correndo abaixo um pequeno riacho, em cuja área limítrofe existem pequenas construções e artefatos de um antigo moinho, que, provavelmente, deveria ser tocado pela água canalizada em canaletas que corta o pátio central da propriedade (f.09).

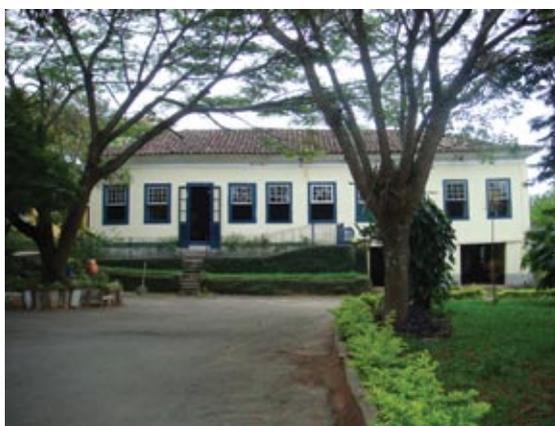
19

A pintura externa é feita com tinta à base de PVA, na cor amarela, tanto na parte histórica quanto nos acréscimos (f.14, 15 e 19). Internamente foi usada a mesma pintura, porém com cores diferentes em determinados cômodos (f.11).

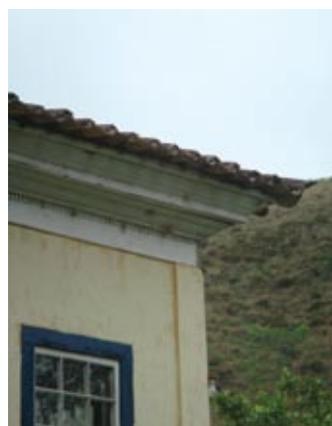
20

Uma cimalha de madeira percorre a fachada frontal e todo o perímetro do bloco direito. Mantém serviço de carpintaria bem trabalhado, com uma aba lisa na base, além de frisos com dentículos, sendo pintada na cor branca (f.14 e 20). No trecho da fachada lateral esquerda, a cimalha foi substituída por outra, de linhas mais simples (f.18).

O forro, em saia e camisa, apresenta alguns locais deteriorados, próximo às paredes, devido à umidade descendente (f.20 e 28).

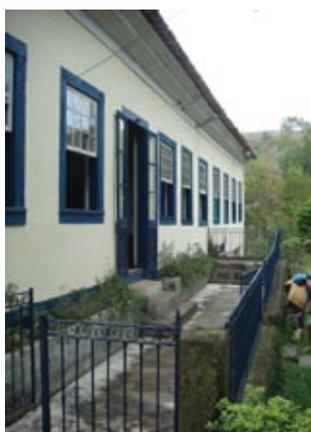
21

Os vãos mantêm vergas retas em todo perímetro da casa. A porta de acesso frontal apresenta cercaduras e esquadrias de abrir externas em veneziana e caixilhos de vidro pintadas na cor azul (f.21), mantendo, na parte interna, folhas cegas de abrir, com detalhes de canto nas almofadas em leque, pintadas de azul na face voltada para fora e, internamente, de creme (f.24).

As janelas da fachada principal possuem cercaduras externas em azul, sendo vedadas por esquadrias com folhas cegas de abrir, almofadas e com detalhes em leque (f. 31), pintadas na cor azul para o exterior e branco para o interior (f.28 e 29). Guilhotinas na cor branca guarnecem-nas externamente (f.20 e 21).

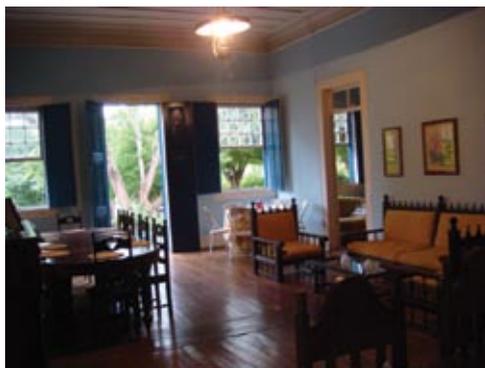
24

A cobertura parece ainda possuir, na parte central, a trama estrutural original – tesouras, cumeeiras e terças – bem como caibros e ripas de coqueiro, além de forros de madeira, do tipo saia e camisa e assoalhos de madeira, em junta cega com encaixe macho e fêmea (f.24, 25, 27 e 30). Telhas francesas recobrem o bloco lateral esquerdo (f.14).

Nas portas internas, cercaduras e bandeiras na cor branca (f.24 e 27), alguns modelos apresentando folhas cegas com calha central e, outros, folhas almofadadas, com detalhes em leque nas extremidades.

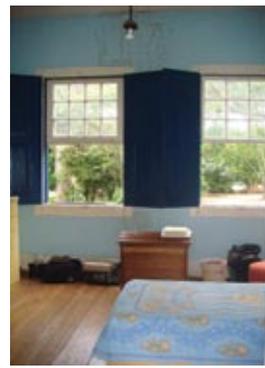
25

O assoalho do bloco principal é em madeira nos sistemas de junta cega e macho e fêmea, estando em bom estado (f.25, 27, 28 e 30). No bloco lateral direito há laje de concreto e, no bloco da tulha, uma parte ainda possui piso em madeira, porém, em mau estado (f.12).

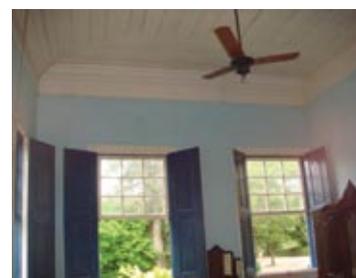
29

Os forros em madeira apresentam sistema de encaixe macho e fêmea (f.29). Na sala principal e nos ambientes que englobam a circulação, o escritório e os quartos E2, E3, possuem desenho mais elaborado (f.27 e 34). Aparentam estar em bom estado de conservação, notando-se apenas pequenos danos nas extremidades, junto às paredes atingidas por umidade (f.11).

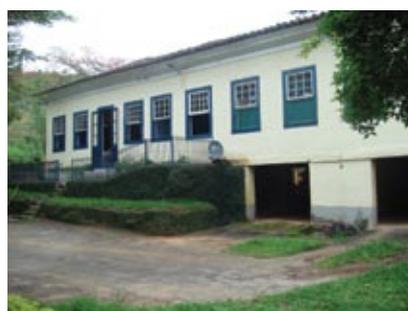
35

As fundações mantêm muro em pedra seca de mão, margeando o perímetro da lateral direita, servindo para contenção do desnível do terreno e como estrutura de base do prédio. Utilizado também como sustentação dos barrotes no centro do porão (f.13) e nos panos de alvenaria externa ao nível do porão (f.35). Há pontos de umidade ascendente em alguns locais da base da alvenaria, causada pelos respingos do beiral (f.15 e 18). Na parte baixa (porão) do bloco acrescido, a estrutura é feita em concreto (f.17).

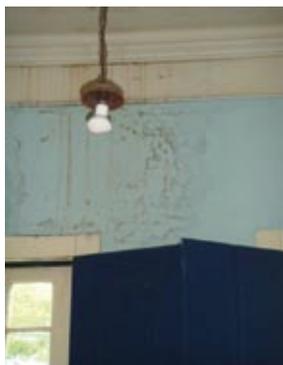
11

Não foi possível acessar a parte superior do forro para analisar a cobertura. Notou-se, entretanto, o precário fechamento em folhas de flandres, no ponto em que houve o corte do bloco primitivo (f.18). O telhado possui uma trama em treze águas (mais a da tulha em duas águas). O bloco principal conjuga telhas capa e canal, tradicional das fazendas de café, nas duas águas centrais (sobre os banheiros B1 e B2, o quarto E1 e E2 e, parte do quarto E3 e da circulação J). As telhas encontram-se tingidas pela pátina do envelhecimento. Deve ter ainda boa parte da trama original (f.19). Os blocos laterais direito e esquerdo são recobertos por telha francesa, em bom estado de conservação (f.14). Tudo indica que haja goteiras, devido à presença de umidade no alto das paredes (f.11).

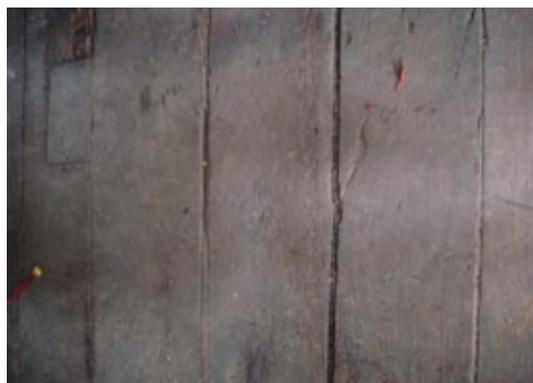
12

O bloco acrescido na lateral esquerda apresenta piso frio e as telhas, parte em madeira, junta cega (f.12) com trechos em terra, onde foi retirado o tabuado.

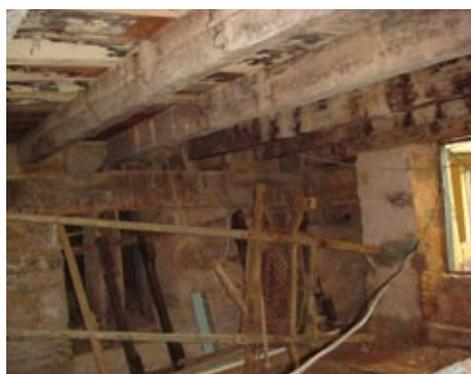
13

O prédio não apresenta danos visíveis que comprometam sua integridade estrutural. Foi percebido apenas um recalque em um barroto, o que causou o desnivelamento do assoalho em certo trecho da casa (f.13).

Pilares, vergas, madres, barrotes e contrabarrotes estão em bom estado de conservação, não tendo sido notado apodrecimento nem presença de umidade ou cupim. Apenas um recalque num trecho de um barroto (f.13). O frechal da parede de fundos do bloco direito encontra-se flambado (f.14).

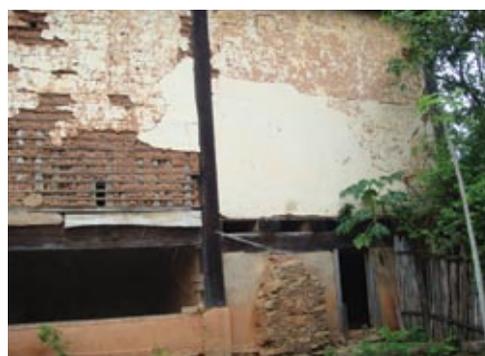
16

No bloco original as paredes são vedadas por alvenaria de pau-a-pique, com emboço de argamassa de terra e cal na parte frontal e na antiga tulha (f.16). No bloco acrescido (cozinha, sala refeições e despensa), as alvenarias são de tijolo furado com argamassa de cimento.

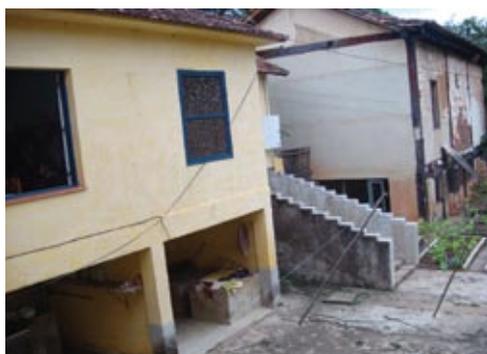
Entre os blocos laterais da casa forma-se uma espécie de pátio, com dois pavimentos, em virtude de estar ao nível do porão e do acesso frontal. Nele há uma horta e uma pequena ceva de animais (f.14, 15, 17 e 32).

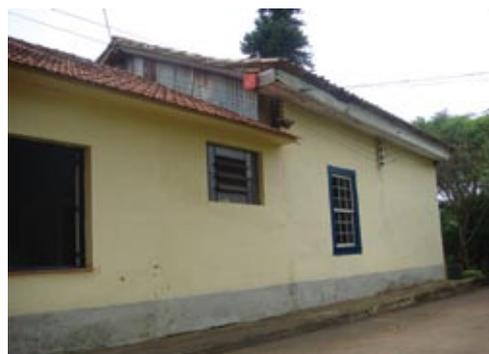
18

A ala lateral esquerda da casa-sede fica ao rés do chão. Nota-se que sofreu, neste ponto, uma supressão de sua volumetria original, sendo bem visível o ponto de corte na cobertura (f.18). Atualmente este espaço abriga o bloco de serviços composto por cozinha, sala de refeições e despensa, construído com materiais construtivos de linha contemporânea, que destoa da parte primitiva no que se refere também ao menor gabarito, além da arquitetura comezinha.

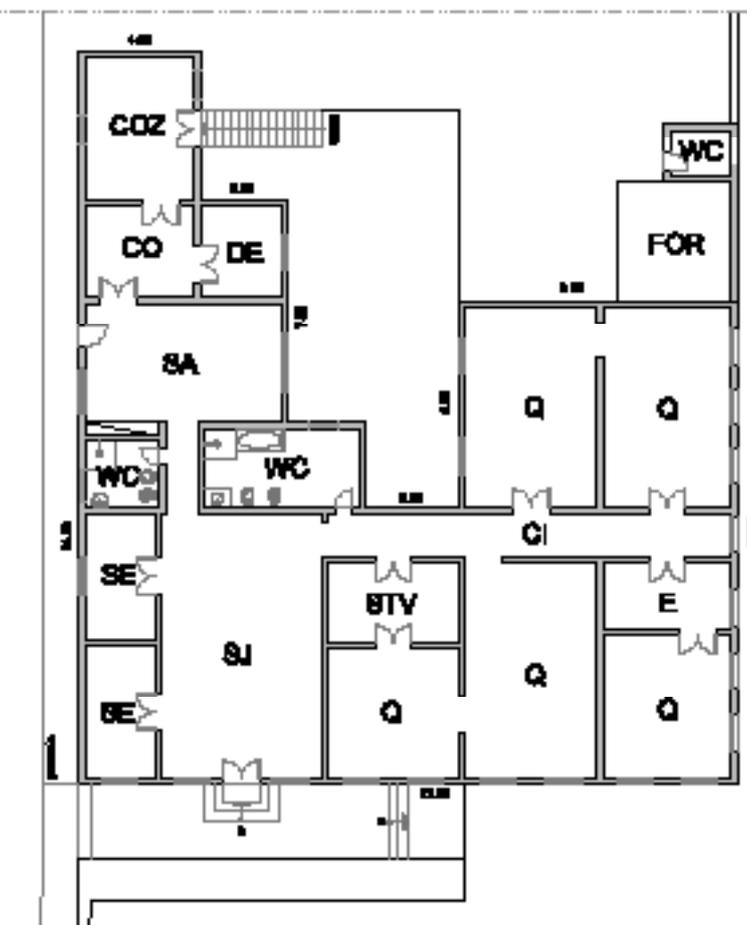
1
FAZENDA SANTO INÁCIO
Planta do 1º andar da fazenda
escala 1:1000

CI - sala de visitas DC - despensa Q - quarto SJ - sala de jantar VA - varanda
COZ - cozinha FOR - fornalha SE - sala de estar BTV - sala de tv WC - banheiro
