denominação  
**Fazenda Guaritá**

código  
**AIII - FO8 - RF**

município  
**Rio das Flores**

uso atual / original  
**residencial / fazenda de café**

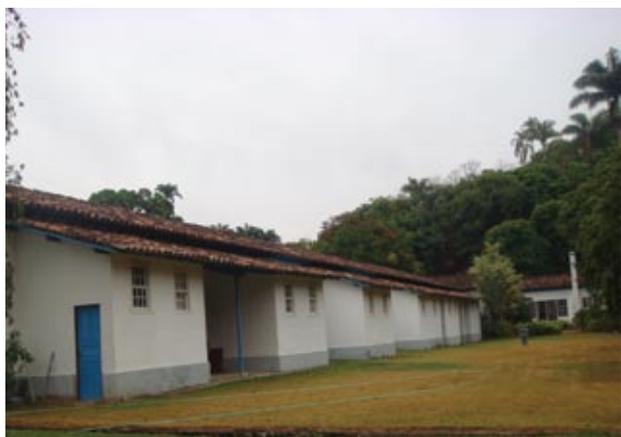
10

No bloco B ocorreu a abertura de vãos na alvenaria histórica, para acesso aos sanitários, bem como a construção de novas alvenarias em tijolo maciço para inserção dos sanitários (f.10). Há manchas de umidade nas bases das alvenarias com descascamento da pintura (f.11, 12, 13 e 14). Foi feita abertura de vão na alvenaria histórica para inserção do ar-condicionado (f.15). Notou-se a presença de fissuras na área de lazer (f.16).

Foi executada nova cobertura em telha cerâmica nos blocos B e C, para os acréscimos destinados à cozinha e banheiro (f.10). Também foram construídas lajes em concreto armado para a instalação de caixas d'água nos banheiros e garagem, apresentando manchas de umidade com presença de bolhas e descascamento da pintura, provavelmente devido a vazamentos da caixa d'água ou do telhado (f.23).

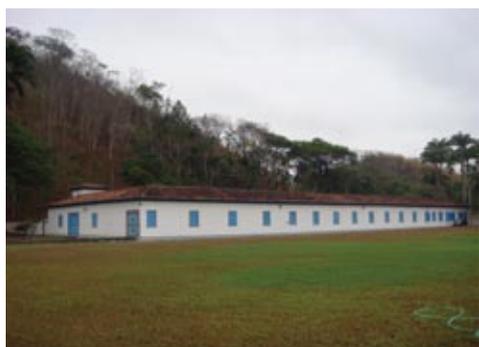
33

A edificação à esquerda sofreu várias intervenções de adaptação ao uso atual, dentre elas: criação de compartimentos para banheiros, execução de lajes em concreto e construção de elemento em alvenaria coberto por telhado de quatro águas em cada extremidade dos dois blocos que definem o desenho em “U”. Esses elementos foram criados como solução para inserção de caixas d’água. Mesmo que a intenção tenha sido a melhor possível, essa solução não deixa de ser descaracterizadora, pois interfere na leitura das fachadas. O mesmo acontece com a substituição das esquadrias por modelos diferentes e com dimensões variadas. Essas modificações não permitem afirmar se a construção era a tulha ou o engenho, mas tudo leva a crer tratar-se de um remanescente do antigo engenho. Tal afirmação pode ser feita se analisarmos a topografia do sítio em questão. Hoje, essa edificação se destina aos usos de apoio; administração; depósito; garagem e salão de jogos (f.33 e 34).

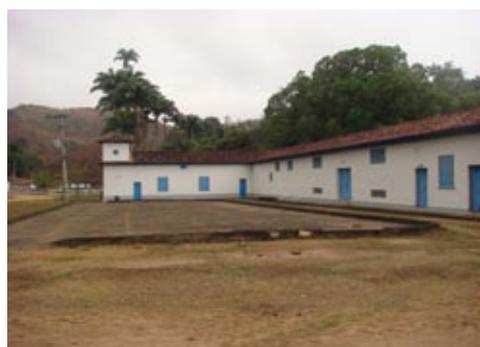
34

Há descaracterização de fachadas, com acréscimos posteriores e substituição de esquadrias nos blocos B e C (f.11, 34).

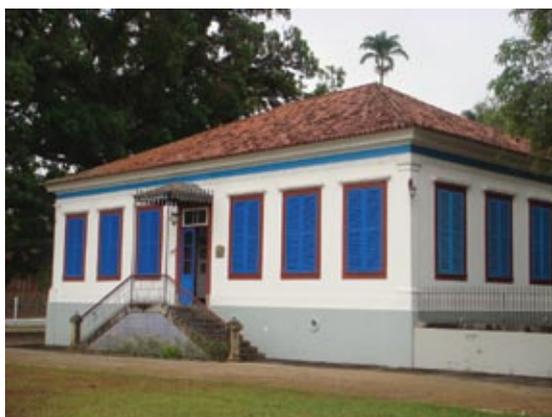
30

De acordo com a análise arquitetônica das casas-sede divididas em cinco categorias, extraídas do livro *Fazendas – Solares da Região Cafeeira do Brasil Imperial*, de autoria de Alcides da Rocha Miranda e Jorge Czajkowski, a casa-sede da Fazenda Guaritá se enquadra no quinto tipo: “... o casarão de um só pavimento, ou de um pavimento sobre porão alto. Sua principal característica, fora a horizontalidade, é a existência, ao centro da fachada principal, de uma escadaria de um ou dois lances levando a um patamar geralmente coberto por um copiar. Em alguns casos essa cobertura assume as dimensões de um pórtico ou varanda, muitas vezes apoiadas sobre colunatas de ferro. A casa sobre porão alto – ou “habitável” – parece ser a de origem mais antiga. São deste gênero, no século XVIII, numerosas quintas portuguesas e alguns solares brasileiros, como a Casa do Conde dos Arcos, em Salvador. Na transposição para a fazenda, esse tipo de residência fidalga sofre a simplificação de praxe mas guarda a relação hierárquica entre o térreo e o *piano nobile*, o que o diferencia do sobrado, onde os dois pavimentos têm a mesma altura e geralmente servem, ambos, para habitação. O gosto pela casa térrea sobre porão baixo certamente se originou nas chácaras suburbanas, que se popularizaram durante o século XIX, e daí se espalhou tanto para o campo quanto para as cidades. Segundo A. C. da Silva Telles, térreas foram, preponderantemente, as grandes casas urbanas dos barões do café, em Vassouras/RJ. Também nas fazendas a ausência do sobrado não significa, necessariamente, uma diminuição na importância do estabelecimento, como demonstra a Fazenda Santarém, em Bemposta/RJ. E, se algumas das casas menores foram sedes secundárias de grandes proprietários rurais, construídas para serem ocupadas por seus filhos ou administradores, as outras respondem a um retraimento que os destinos da monocultura começavam a impor.” (Fig. 01 e Fig. 02, foto 30).

Os outros acessos estão distribuídos pela sala de jantar, cozinha, e circulações. A entrada lateral localizada na sala de jantar apresenta um platô alteado em relação à fachada frontal (f.30 e 50).

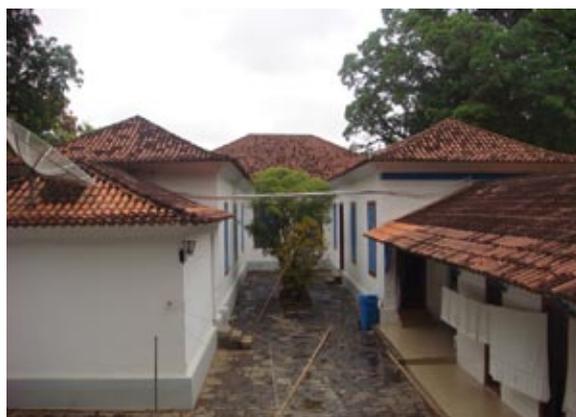
08

Internamente ocorreram várias modificações, como abertura e fechamento de vãos; subdivisão de quartos para criação de banheiros; criação do compartimento para adega com execução de laje em concreto e escada de acesso. Todas essas modificações estão observadas no detalhamento do estado de conservação (f.08 e 49).

Foi encontrado contrapiso em concreto nos blocos B e C (f.40, 41, 42 e 43); laje em concreto armado e escada para criação do compartimento Adega no porão/vestíbulo da casa-sede (f.44); e aterro manual com execução de contra-piso em concreto na copa, cozinha, despensa e acréscimos posteriores, como no serviço, banheiros das suítes S6 e S7 (f.08 e 45).

Foram construídas novas alvenarias divisórias em tijolo maciço nos banheiros B1, B2, B3, B4 e B5 das suítes; no lavabo; na rouparia; no serviço; na circulação C7 e no quarto Q7 (f.06,07 e 08).

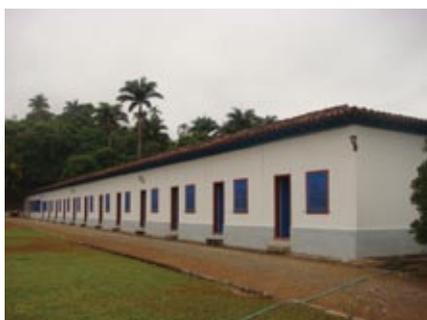
51

À direita encontramos uma construção, provavelmente a antiga senzala, hoje destinada a hóspedes e subdividida em 13 cômodos. Foram acrescentados ao corpo original os compartimentos para banheiros, sauna e área de lazer. Podemos observar a descaracterização de fachadas com a introdução de esquadrias variadas e os acréscimos citados anteriormente (f.51 e 52).

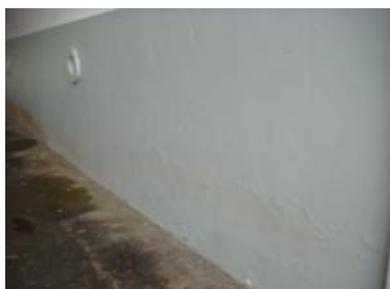
01

Foram encontradas manchas de umidade ascendente, descascamento e presença de bolhas na pintura na alvenaria de embasamento na face externa da casa-sede (f.01, 02 e 03).

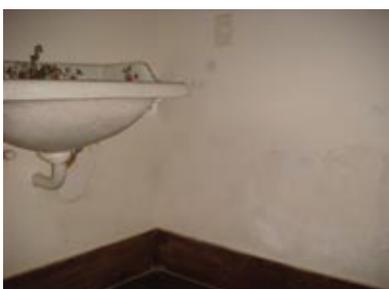
04

Foram encontradas manchas de umidade provenientes da água do chuveiro, no lavabo da casa-sede (f.04 e 05).

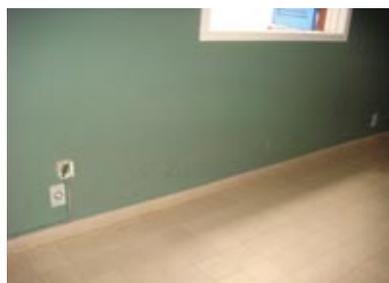
17

No bloco C há manchas de umidade nas bases das alvenarias, com presença de bolhas e descascamento da pintura (face interna e externa) (f.17, 18, 19, 20, 21, 22), bem como manchas de umidade descendente, proveniente do telhado ou de vazamento da instalação de água fria, com presença de bolhas e descascamento da pintura, no elemento decorativo para inserção de caixa d'água (f.26).

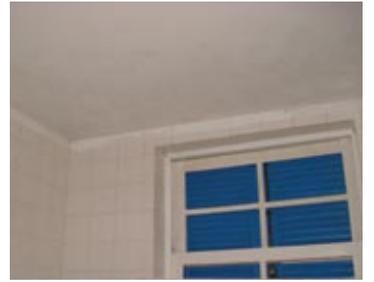
24

Na cobertura da casa-sede encontrou-se laje em concreto armado na copa; na cozinha; na despensa; na suíte S7 e seu banheiro; no banheiro B4 e na circulação CIRC7. (f.24 e 25).

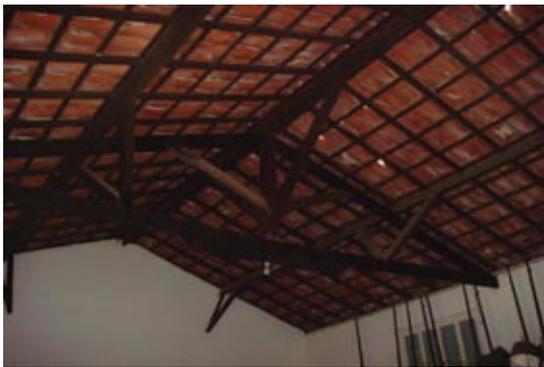
38

As instalações elétricas estão sem proteção no bloco C (f.38 e 39) e embutidas na alvenaria histórica com a utilização de argamassa de cimento para fechamento dos rasgos dos conduites, na casa-sede e no bloco B.
