Inventário das Fazendas do Vale do Paraíba Fluminense

Instituto Estadual do Patrimônio Cultural
Secretaria de Estado de Cultura - RJ

denominação
Fazenda Santo Antônio

código
AIII - FO9 - RF

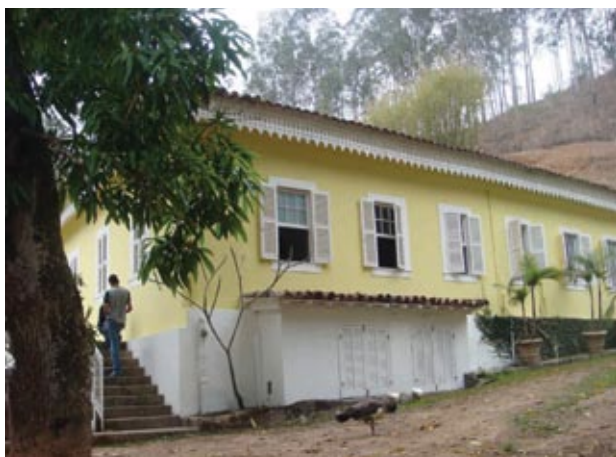
02

Quando do levantamento, a pintura externa tinha sido executada recentemente, não sendo possível a verificação de manchas de umidade, somente o aparecimento de bolhas superficiais, exceto na alvenaria dos fundos do bloco B e bloco C (f.02, 32, 33, 34, 35, 36 e 37).

Existem passeios em pedra e com piso cimentado nas faixas de terreno ligadas diretamente ao nascimento das paredes, na casa-sede e nos blocos B e C (f.02, 32, 36,45, 46, 47 e 48).

Na fundação da casa-sede, a alvenaria de embasamento está revestida com argamassa de cimento e foi construída nova circulação ao nível da porta de acesso principal, sem aberturas de ventilação necessárias à vida útil do monumento (f.01 e 02).

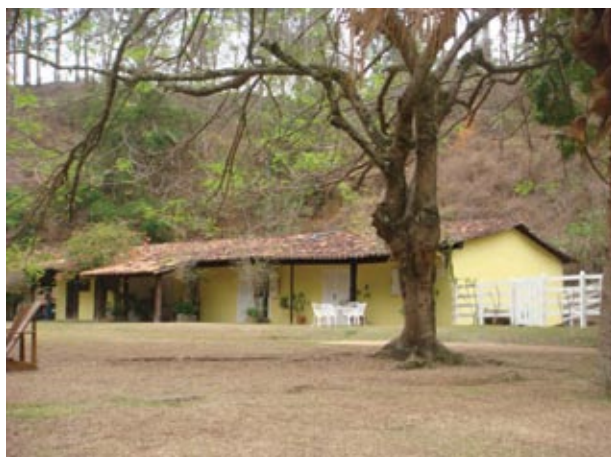
23

No telhado dos blocos B há o arqueamento de uma das terças (f.23, 24 e 25), bem como a execução de laje em concreto (f.27). Notou-se a presença de vegetação (musgo) nas telhas cerâmicas do bloco D (f.26).

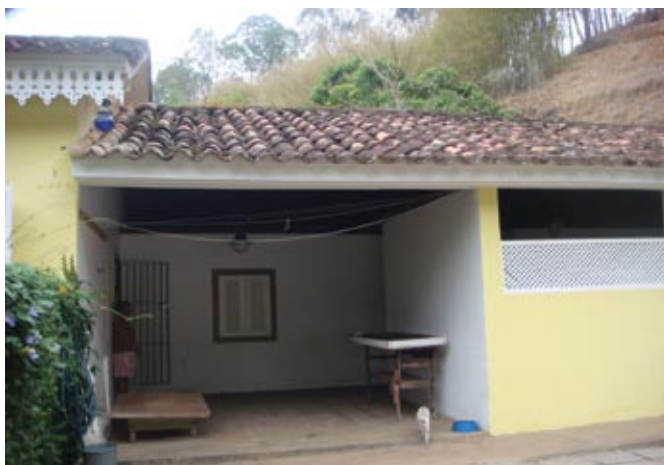
07

Foi constatada a execução de contrapiso em concreto, na área de acréscimo, composta de varanda dos fundos; área de serviço com lavanderia; suíte (*closet*, circulação, banheiro) e quarto de empregada (f.07).

Na casa-sede foram construídas novas alvenarias nos sanitários e no acréscimo para os fundos (f.03, 04, 05, 06 e 07). Foram encontradas manchas de umidade ascendente, verificadas no papel de parede dos quartos Q1 e Q4 e na suíte S2 (f.08, 09 e 10). Há, também, mancha de umidade localizada abaixo do roda-forro e acima da verga da esquadria, verificada no papel de parede da suíte S2 (f.11), bem como mancha de umidade nas alvenarias (histórica e nova), causada pelas instalações de água fria no banheiro da suíte B2 (f.04). Por fim, observou-se mancha de umidade localizada acima do rodapé e abaixo do peitoril, na sala de jantar SJ1 (f.15). Notou-se a presença de fissuras devido à incompatibilidade de materiais, com trechos com substituição da argamassa histórica por argamassa de cimento, no banheiro da suíte S2 (f.13). Foi feita abertura na alvenaria histórica, para inserção de aparelho de ar-condicionado, na suíte S2 (f.09). Foi demolida uma parede de alvenaria histórica na divisão entre a capela e o escritório E. Execução de alvenaria nova para fechamento do vão de acesso, entre a sala de visitas SV e a capela CAP (f.14).

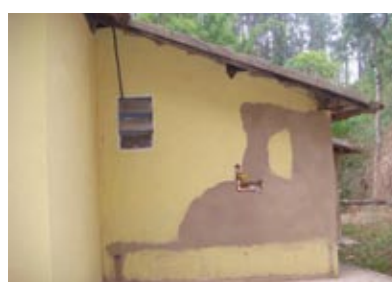
16

As instalações elétricas estão embutidas na alvenaria histórica da casa sede, com utilização de argamassa de cimento para fechamento de rasgo. Entretanto, apresentam-se sem proteção em alguns cômodos casa-sede e nos blocos B e C (f.16, 39, 40, 41, 42, 43 e 44).

Nos blocos B, C e D, percebeu-se, em suas alvenarias de vedação, a presença de fissuras, provavelmente devido à desarticulação das alvenarias (f.16).

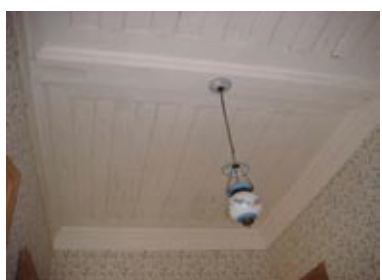
17

Na cobertura da casa-sede, há mancha de umidade no forro de madeira, no quarto Q4 e na sala de estar SE (f.17 e 18). Foi executada laje em concreto armado na copa CO; na cozinha COZ e despensa D (f.19). Há presença de vegetação nas telhas cerâmicas (f.20, 21 e 22).

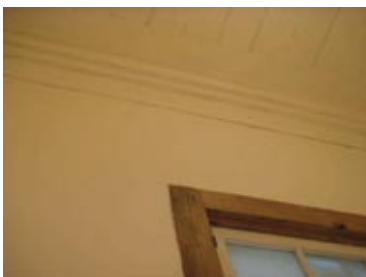
28

A estrutura de madeira da casa-sede há afundamento do assoalho em vários pontos, devido ao apodrecimento da estrutura de barrotes na suíte S2; sala de visitas SV e suíte S1. Notou-se a presença de fissuras localizadas acima das vergas das portas internas, provavelmente devido, apodrecimento dos elementos estruturais em madeira, em vários cômodos (f.28, 29 e 30).

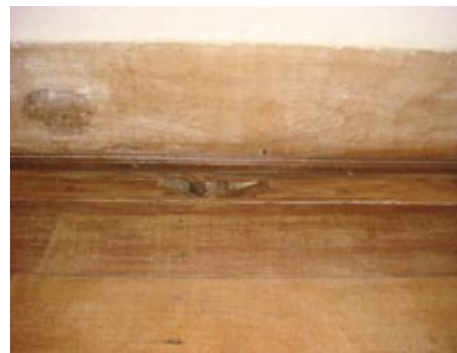
57

Um trecho do tabuado da sala de estar está apodrecido (f.57).
