Inventário das Fazendas do Vale do Paraíba Fluminense

denominação
Fazenda União

código
AIII - F12 - RF

município
Rio das Flores

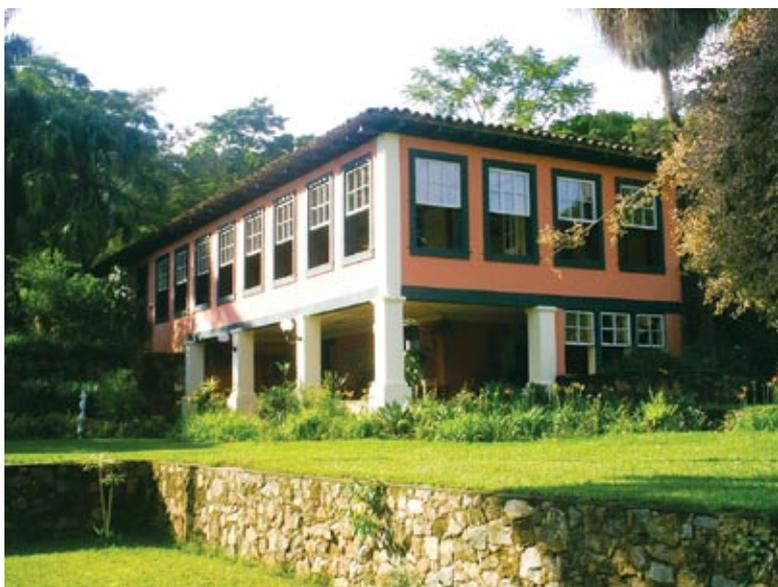
01

Foi observada intervenção contemporânea, com execução de detalhes nos pilares da varanda localizada no porão da casa-sede (f.01).

Há descaracterização de fachadas, com a abertura de janelas (f.01, 02, 03, 04 e 05) e construção de nova escada de acesso à casa-sede (f.06).

Na fundação da casa-sede notou-se a demolição da alvenaria de embasamento em pedra, na varanda localizada no porão (f.01), bem como a presença de manchas de umidade, com presença de bolhas e descascamento da pintura nesta mesma alvenaria de embasamento em pedra, causada pela diferença de nível existente entre o interior (porão) e o exterior (gramado), no quarto Q10 (f.52 e 53). Nos remanescentes da antiga senzala, percebeu-se a presença de pequenos vazios na alvenaria de embasamento em pedra, sem argamassa de consolidação (f.64).

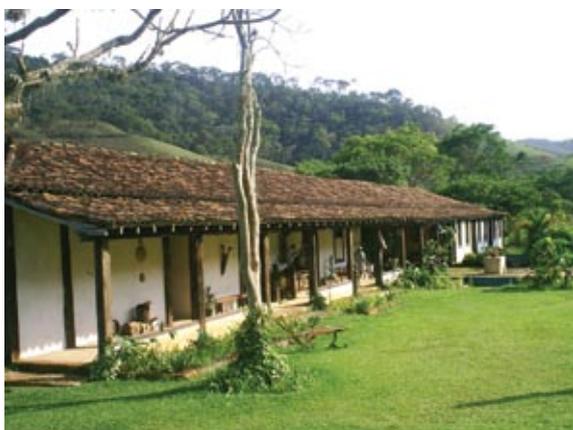
70

Fronteiro à casa-sede, existe o remanescente do que foi, provavelmente, a antiga senzala, com várias intervenções que descaracterizam tanto sua configuração interna quanto as fachadas. Em frente a essa edificação, existia o terreiro de secagem do café. Hoje coberto por um gramado com detalhe de piso em pedra (f.70 e 71).

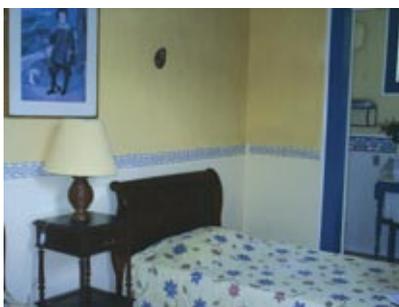
58

Notou-se o descolamento da pintura do forro, no quarto Q6 (f.12), bem como intervenção contemporânea, com a execução de pintura decorativa nas alvenarias de vários cômodos da casa-sede (f.41, 45, 56, 57, 58, 59, 60, 61, 62 e 63).

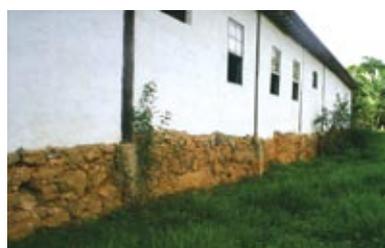
66

Na estrutura de madeira da casa-sede observou-se a presença de fissuras, provavelmente devido ao apodrecimento do barroto localizado abaixo da porta, no *hall* H3 (f.18). Há sobrecarga da estrutura de madeira devido à execução de laje sobre barrotes, nos banheiros dos quartos Q1, Q2 e Q3 (f.23, 41). Foram substituídas peças de madeira originais por outras com menor seção estrutural, no porão (f.47, 48 e 49). Foram notadas manchas de umidade no tabuado e barroto, devido à infiltração de água causada pelo banheiro do quarto Q2, no quarto Q8 (f.51). Foi cortada peça estrutural de madeira, para abertura de vão de passagem, no acesso para circulação, quarto Q8 (f.54 e 55). Nos remanescentes da antiga senzala foi executada solução estrutural em concreto para trecho dos esteios apodrecidos (f.66), havendo, ainda, peças de madeira em avançado estado de deterioração.
