Inventário das Fazendas do Vale do Paraíba Fluminense

Instituto Estadual do Patrimônio Cultural
Secretaria de Estado de Cultura - RJ

denominação
Fazenda Boa União

código
AIII – FO2 - Val

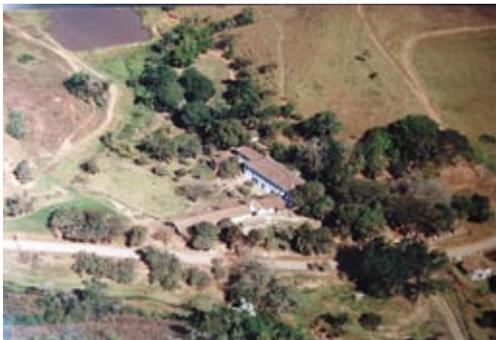
02

A visão da casa-sede é encoberta por um pomar que apresenta, em primeiro plano, algumas árvores frondosas e mantém, próximo, um pequeno bloco para garagem, aparentando ser remanescente de uma construção histórica.

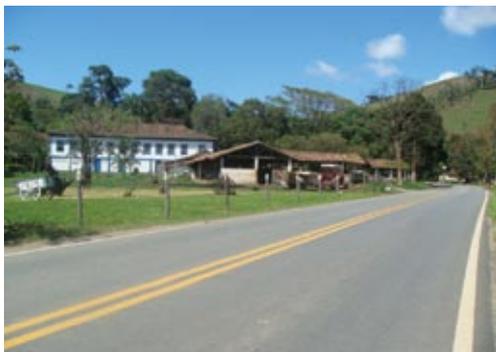
04

Um corte de cerca de 3m no terreno proporcionou que, tanto a fachada frontal, quanto a lateral esquerda, formassem um porão habitável, onde o terreno se espraia para uma área plana, tendo, quase alinhados à casa, os blocos do curral, que a certa distancia, também bloqueiam parcialmente a vista panorâmica que se tem desta fachada, emoldurada ao fundo por árvores frondosas e pela rala vegetação de pastagem, nos morros (f.04 e 06).

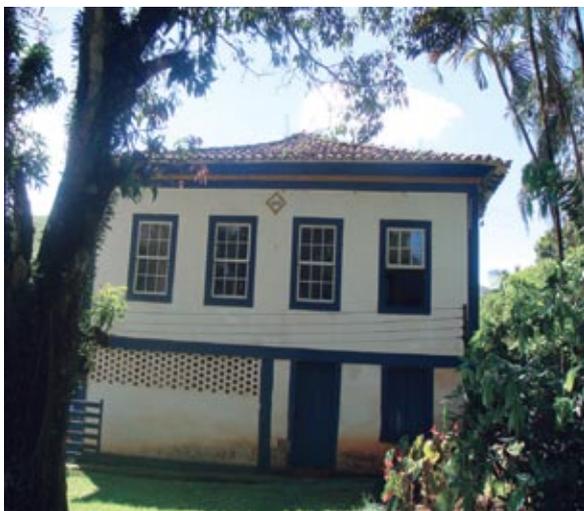
No fechamento das alvenarias, o pavimento inferior (porão) conjuga o pau-a-pique com intervenções em tijolo de barro (f. 09, 13 e 17). No pavimento superior, há fechamentos em pau-a-pique no bloco principal e, no bloco acrescido, paredes de tijolo de barro.

A vedação das paredes no porão é feita em pau-a-pique e pedra de mão (f.10), apresentando boa parte em tijolos de barro, principalmente nas vedações para o exterior (f.13, 17 e 19). No pavimento nobre, as paredes do bloco histórico são feitas em pau-a-pique, apresentando pequenas trincas (f.14 e 15) e, na parte dos fundos (banheiros até varanda), construídas em tijolo de barro. A pintura é feita em caiação branca, no exterior e interior.

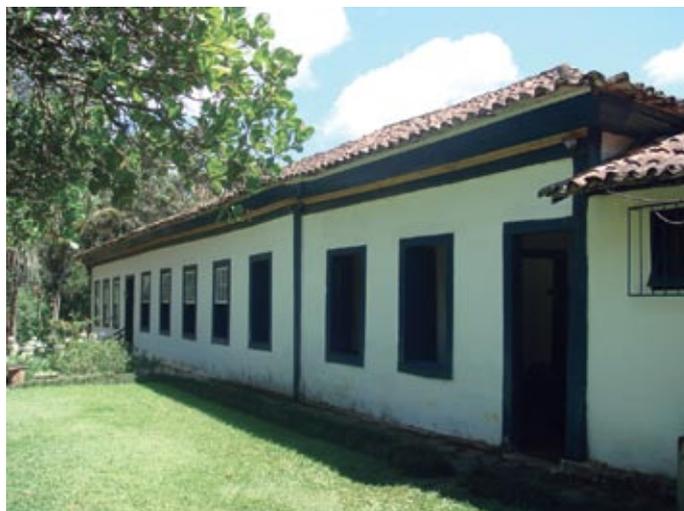
18

Os beirais tem balanço proeminente (f.22) e a edificação possui cimalha em madeira contornando todo o bloco histórico, com inclinação de 45° em relação a fachada, e pintada nas cores azul escuro e amarela (f.18, 21 e 22).

Na fundação, um muro em pedra seca de mão serve para contenção do desnível do terreno (f.10); e observaram-se pontos de umidade ascendente em alguns locais da base da alvenaria externa, causada pelos respingos de chuva provenientes do beiral (f.18 e 19).

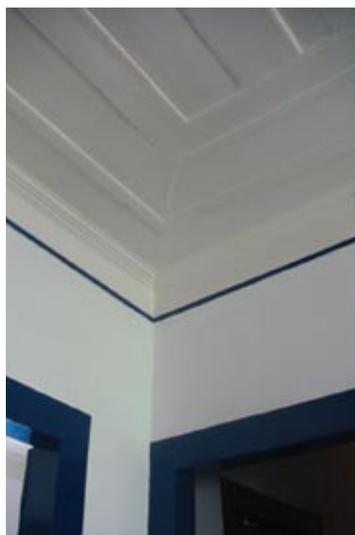
20

O forro em saia e camisa, em boa parte da casa, apresenta bom estado de conservação (f.20 e 28), havendo também forro de taquara de bambu (f.25 e 30).

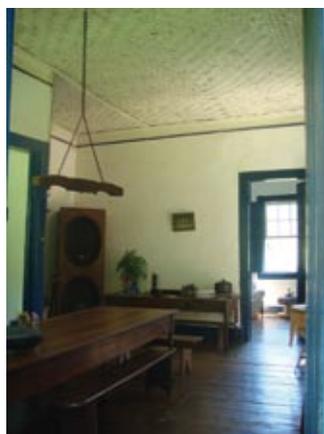
25

Os forros em madeira, saia e camisa, mantém bom estado de conservação. Em alguns ambientes, estes foram substituídos por forro de taquaras de bambu (f.25 e 30).

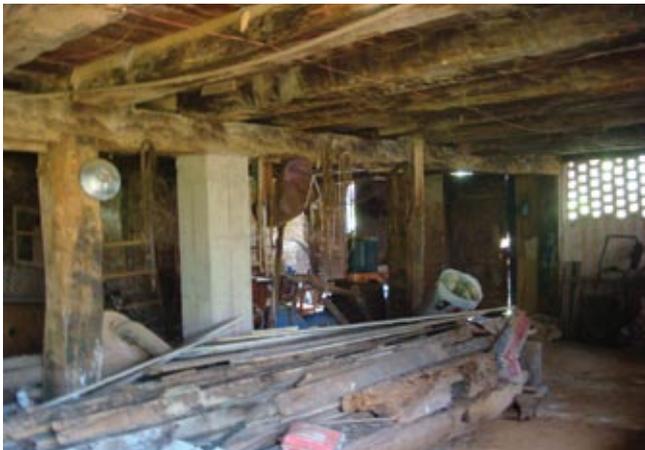
11

Casa desenvolvida em um bloco retangular, sobre porão habitável, seguido de outro secundário aos fundos. Está assente, pelo lado direito, sobre muro de contenção em pedra seca de mão e mantém arcabouço estrutural em madeira, consubstanciada por pilares, frechais, madres, barrotes e contra barrotes. Há intervenções para reforço com pilares de concreto (f.11 e 13).

Foram observados reforços de pilares de concreto no contra-barrote, ao nível do porão (f.11) e na fachada lateral direita (f.13).

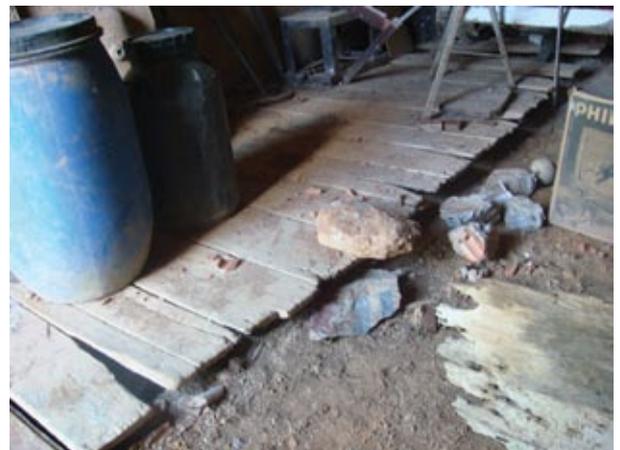
12

Apresenta alguns trechos do piso do pavimento inferior (porão) ainda com o assoalho de madeira em junta cega e os demais em terra (f.12). No pavimento superior, o bloco principal mantém assoalho em madeira junta cega (f. 16) e, o bloco dos fundos, piso cerâmico.

Foi retirada boa parte do assoalho de madeira que existia no pavimento do porão (f.12) e percebeu-se recalque em um ponto no pavimento superior (f.16).

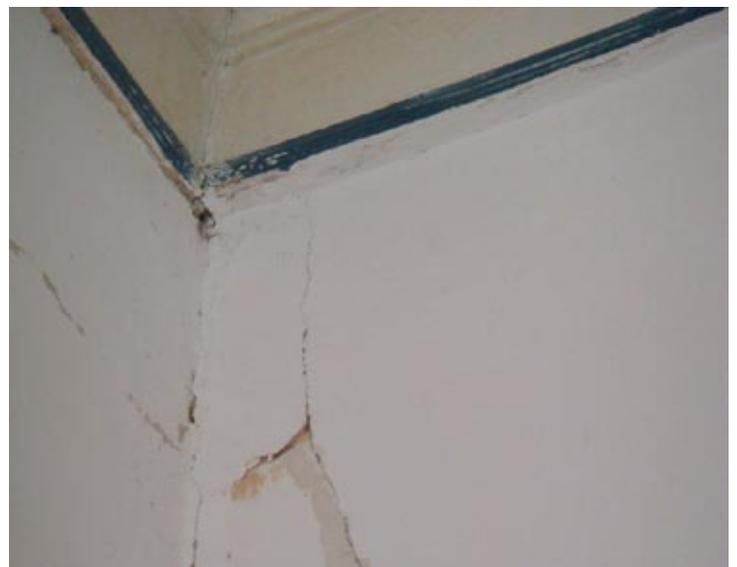
14

Há trincas na parede esquerda da sala de almoço (f.14) e na parte superior da parede que divide a circulação com o salão (f.15), bem como sinais de estufamento no revestimento de algumas paredes.

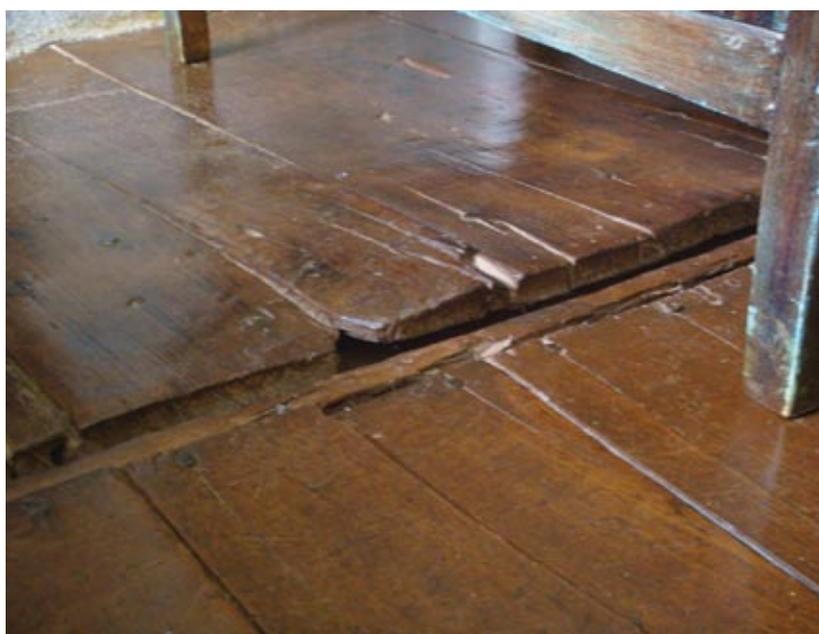
16

O piso de madeira mantém junta cega, estando em bom estado (encerado), apesar de haver partes com recalque (f.16).
