Inventário das Fazendas do Vale do Paraíba Fluminense

denominação
Fazenda Bom Sucesso (Barão do Rio do Ouro)

código
AIV - FO2 - P5

município
Paraíba do Sul

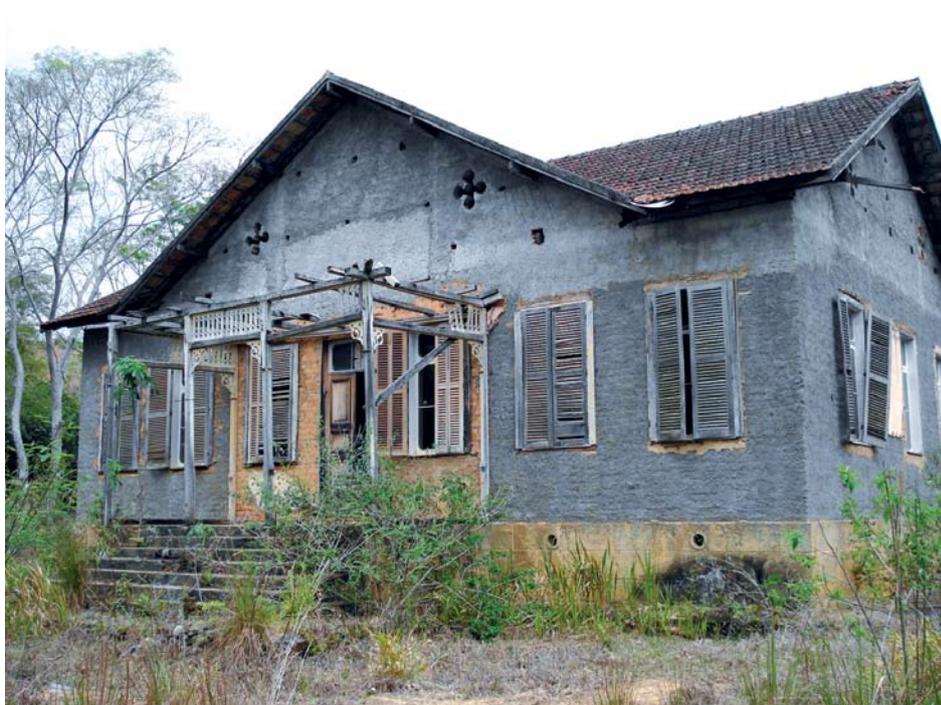
01

A casa-sede está implantada oblíqua à estrada de acesso às Fazendas Sincorá e Santa Clara, encoberta por bambuzal plantado, margeando boa parte da cerca que delimita a área da fazenda.

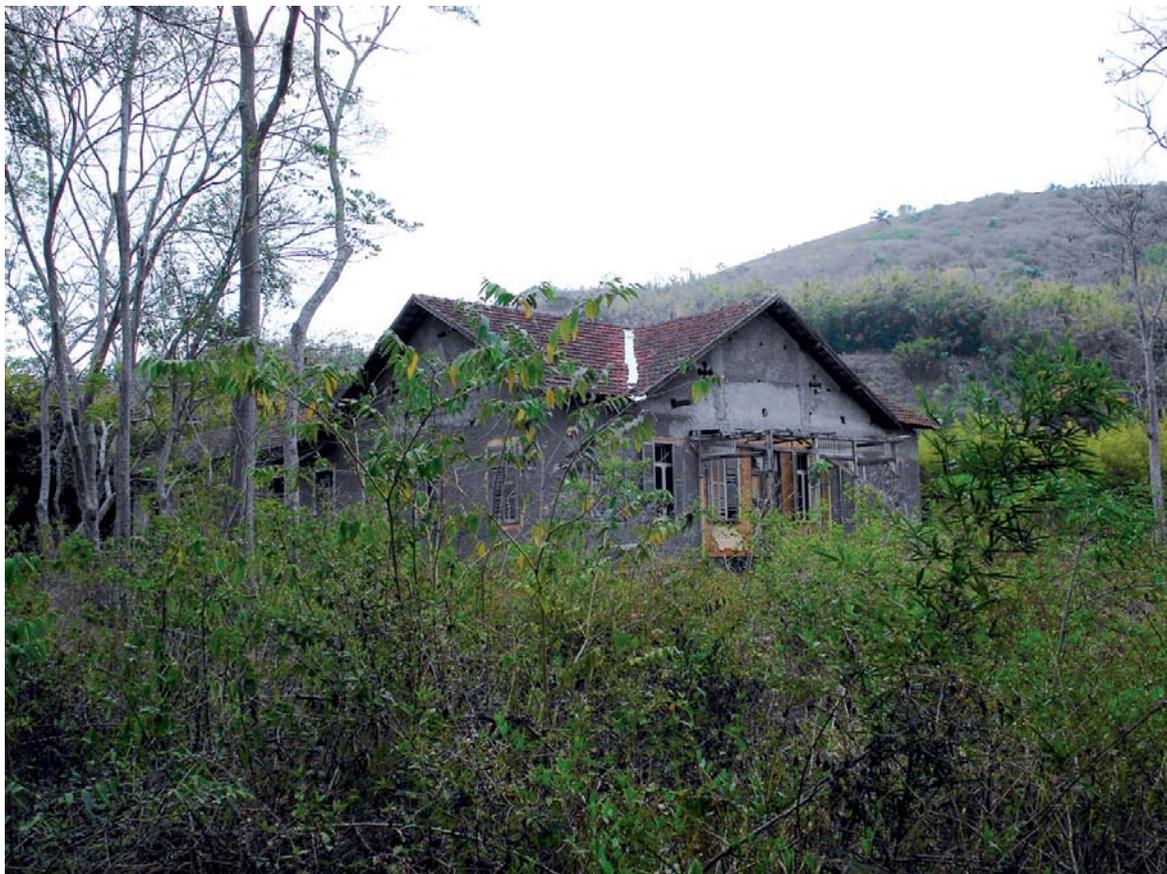
04

A construção da casa-sede está completamente abandonada, em processo acelerado de ruína, com vegetação invadindo os cômodos de fundos onde não há mais pisos, forros, portas e janelas. Algumas paredes internas ainda mantêm emboço / reboco.

Por trás da casa-sede há um curso d'água cortando a propriedade e a frente e as laterais estão tomadas por vegetação rasteira, além de algumas árvores espalhadas por onde poderia ter sido o terreiro de café.

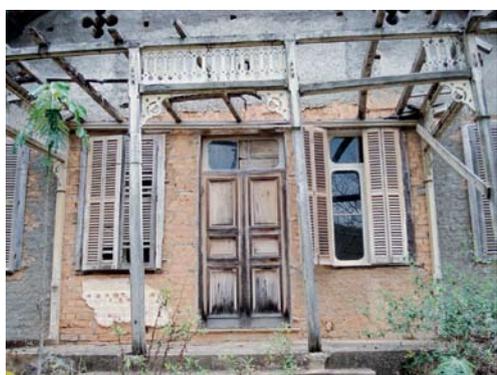
41

Através das ruínas de fundos, percebe-se que as fundações são de pedra revestidas por emboço / reboco e que sofreram intervenções em uma reforma inacabada, que expôs as pedras à ação das intempéries e de prováveis vandalismos. No que resta do emboço/reboco frontal e lateral, há manchas de umidade ascendente.

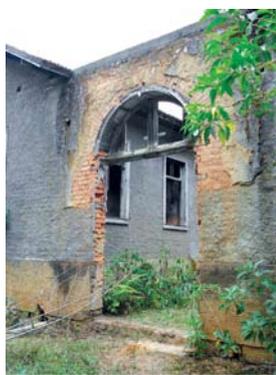
42

Nas paredes de vedação, o mais grave problema registrado foi a retirada do emboço / reboco de praticamente todas as paredes externas, com a aplicação de chapisco de cimento e areia. Foi notada, também, a substituição de estruturas internas de madeira por vigas de concreto, além da retirada do emboço / reboco com pinturas decorativas.

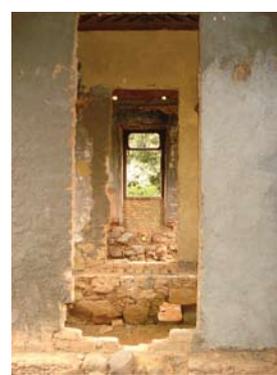
43

Na cobertura, a reforma da casa-sede paralisada, segundo informações, há mais de sete anos, mas, que, entretanto, consertou parte do telhado e estancou possíveis problemas na cobertura por infiltração de umidade descendente. Não há presença de umidade nas paredes internas de onde se vislumbram as belíssimas pinturas de Villalonga, não ocorrendo, até ao momento, danos significativos por umidade e ataques de insetos xilófagos.

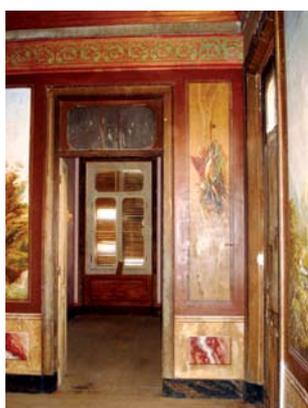
44

As condições gerais da estrutura de madeira, no que se detecta nas paredes de vedação, construídas sobre embasamento de pedra e constituídas por tijolos cerâmicos de adobe (como aparecem, percebe-se na varanda frontal e nas ruínas de fundos), a madeira fora utilizada no engradamento do telhado, nas vergas sobre os vãos de portas e nas janelas, substituídas nas paredes em ruína, não havendo como precisar sua utilização nas paredes com pintura decorativa.

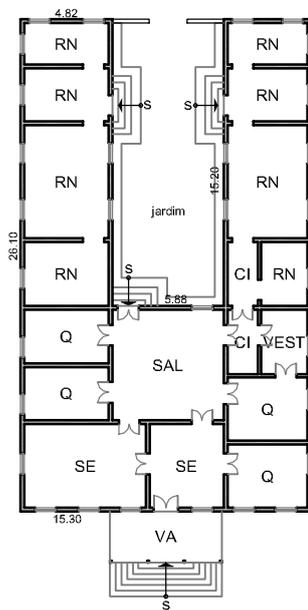
1 FAZENDA BOM SUCESSO
Planta Baixa da Sede - Térreo escala: 1/400

CI - circulação SAL - salão RN - área arruinada VEST - vestíbulo alvenaria existente
Q - quarto SE - sala de estar VA - varanda
