# Inventário das Fazendas do Vale do Paraíba Fluminense

**Instituto Estadual do Patrimônio Cultural**  
Secretaria de Estado de Cultura - RJ

denominação  
**Fazenda Santa Rosa**

código  
**AIII - F14 - RF**

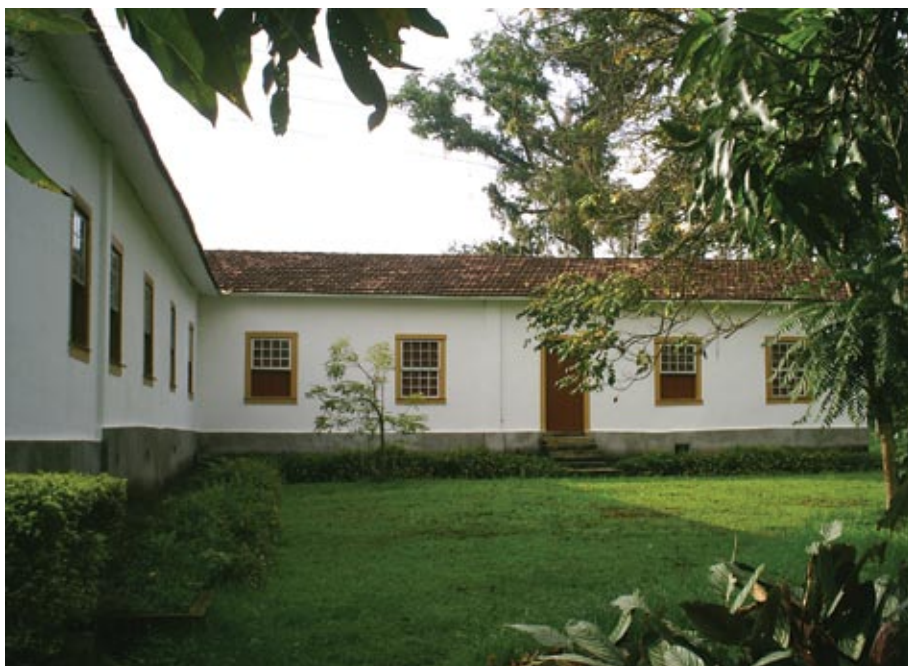
Na fundação da casa-sede, foi executado chapisco com utilização de argamassa de cimento sobre alvenaria de embasamento em pedra (f.01, 02 e 03). Nesse embasamento foram fechadas as seteiras, causando degradação rápida da estrutura de madeira, prejudicando a vida útil do monumento (f.01, 02 e 03).

Na cobertura da casa-sede foram substituídas as telhas cerâmicas (capa e canal) por telhas tipo francesas (f.02, 03 e 07). O beiral acha-se descaracterizado e em estado de deterioração do material (f.08, 09, 10 e 11). Notou-se o apodrecimento das peças de madeira no telhado da garagem (f.16), havendo, ainda, mancha de umidade ascendente no banheiro de serviço 1 (f.25).

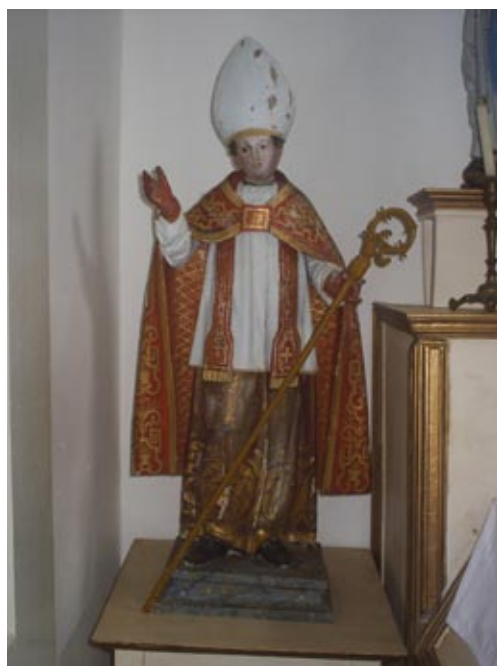
50

Na capela há belíssima imagem de São Brás, em madeira esculpida, policromada e com douramento (f.50)

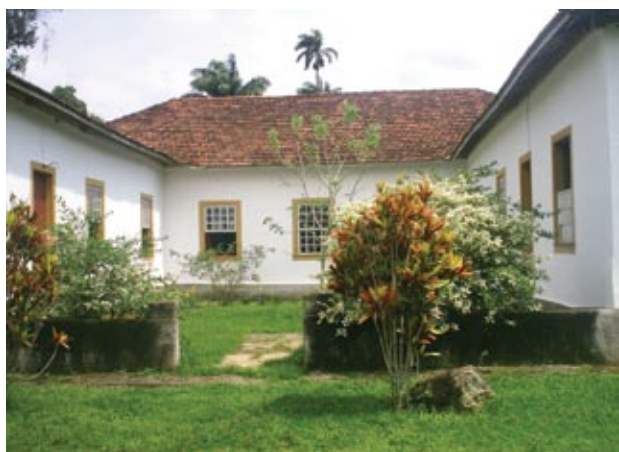
52

A casa-sede apresenta características de casa térrea assentada sobre porão elevado do solo, com cinco acessos ao seu interior. O acesso principal está localizado no centro da fachada frontal e é feito através de uma escadaria que atinge a porta de entrada. Os outros acessos estão distribuídos nas circulações CI1, CI2 e CI4. A entrada principal abre-se para um *hall* de distribuição, tendo a sua esquerda um escritório e, a sua direita, uma capela. Esse *hall* de entrada possibilita o acesso às várias salas e quartos que compõem a construção primitiva. Aos fundos notamos a existência de um jardim descoberto, definido pelos corpos laterais. Esses corpos laterais são formados basicamente por quartos e banheiros. Uma característica importante é a presença de uma ala lateral acoplada à casa-sede, constituída por um bloco retangular coberto por um telhado de duas águas e destinado exclusivamente aos compartimentos de serviço (f.52 e 53).

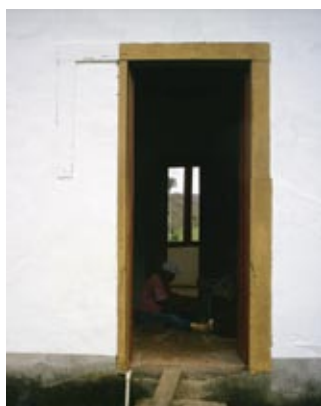
12

Nas paredes de vedação da casa-sede foi substituída uma janela por uma porta, no depósito DEP (f.12). Foi executada intervenção com argamassa de cimento em alvenaria histórica na garagem e no quarto Q5 (f.17, 41, 42), além do fechamento, com alvenaria, do vão de janela do quarto Q2; do vão de porta entre os quartos Q7 e Q8; e do vão de porta entre o quarto Q12 e o banheiro WC3 (f.35, 36, 40, 45). Foi observada, na garagem, alvenaria histórica em pau-a-pique sem argamassa de revestimento, causando degradação rápida da mesma (f.19, 20, 21 e 22).

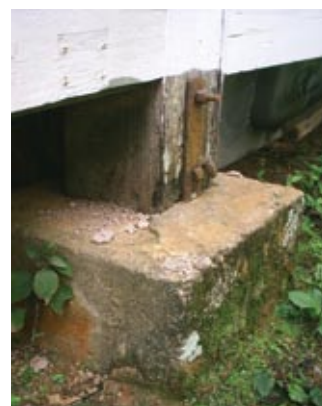
14

A estrutura em madeira da casa-sede teve substituída a argamassa histórica de revestimento os esteios estruturais em madeira das esquadrias, por argamassa de cimento, provavelmente devido à substituição de trechos danificados desses esteios ou sua completa remoção. Foi feita uma solução estrutural em concreto, com inserção de chapa metálica, para fixação da base dos esteios apodrecidos da garagem (f.13 e 14).

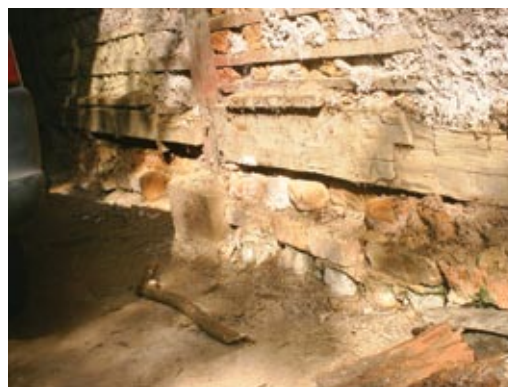
18

Foi removida a alvenaria de embasamento em pedra, na garagem (f.13), bem como substituída a alvenaria de embasamento em pedra por alvenaria de tijolo maciço (f.18). Foi observado recalque de fundação do depósito DEP (f.28).

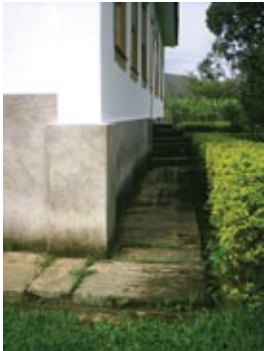
29

Há fissuras e abaulamento no piso cimentado na varanda VA (f.27). Foi executada calçada em laje de pedra no entorno da edificação (f.01, 29, 30) e re-aterro manual, além de contrapiso em concreto na cozinha COZ; nos banheiros WC2 e WC3 e na copa CO2 (f.32, 33, 34, 43).

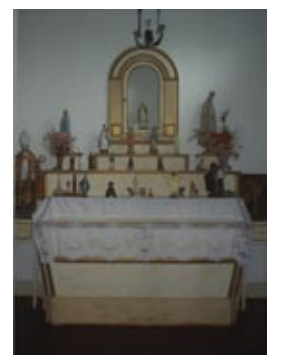
49

O retábulo-mor da capela foi inserido posteriormente ou sofreu sucessivas intervenções que o descaracterizaram (f.49).
