Inventário das Fazendas do Vale do Paraíba Fluminense

Instituto Estadual do Patrimônio Cultural
Secretaria de Estado de Cultura - RJ

denominação
Fazenda Bocaina

município
Valença

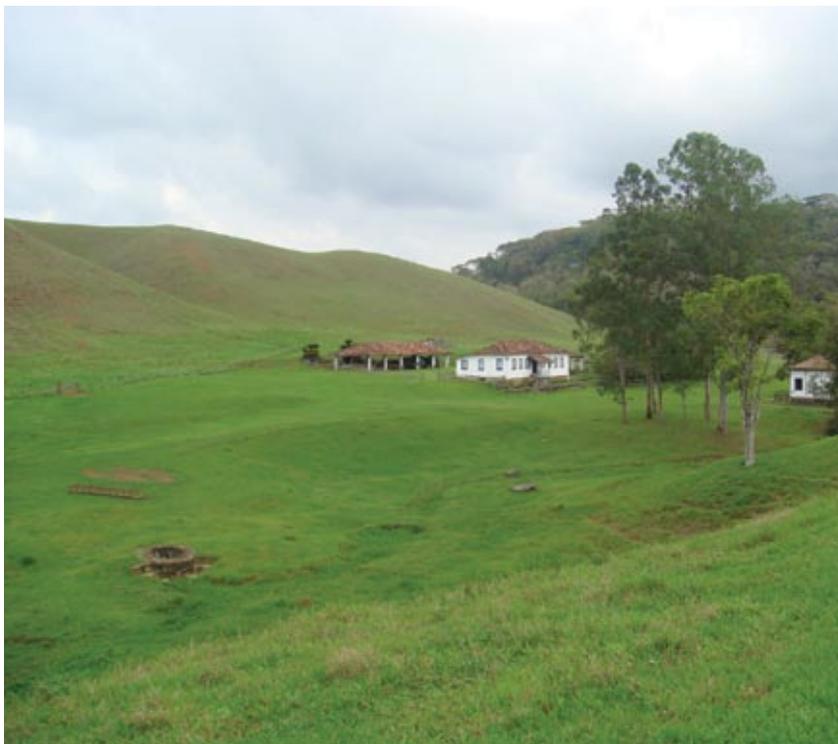
01

Ao longo de toda a estrada de acesso à propriedade contempla-se uma visão panorâmica da casa-sede, implantada numa área atualmente descampada e gramada, que tem como pano de fundo morros do tipo meia laranja, ladeados por uma densa mata à esquerda (f.01e 08). Ela domina a ambiência local, malgrado suas minguadas proporções.

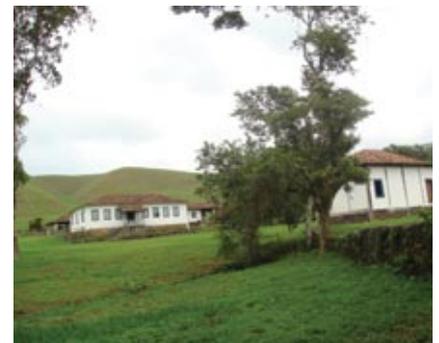
04

A estrada leva a um pontilhão de pedra que cruza um riacho que serpenteia à frente da propriedade (f.04). Ladeando a pequena ponte, há um bloco remanescente da unidade de produção original, que lembra uma antiga tulha (f.14).

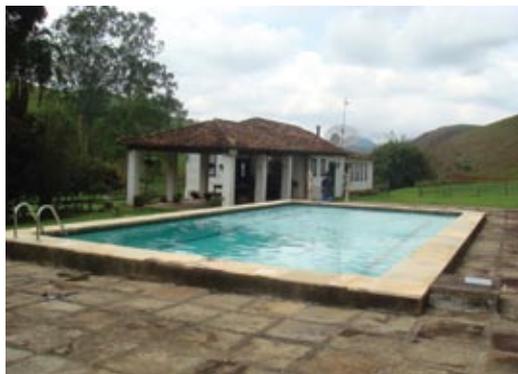
05

Aos fundos da casa-sede ficam as novas construções, feitas pelo atual proprietário. A piscina, mais à esquerda (f.05) e, aos fundos, a garagem.

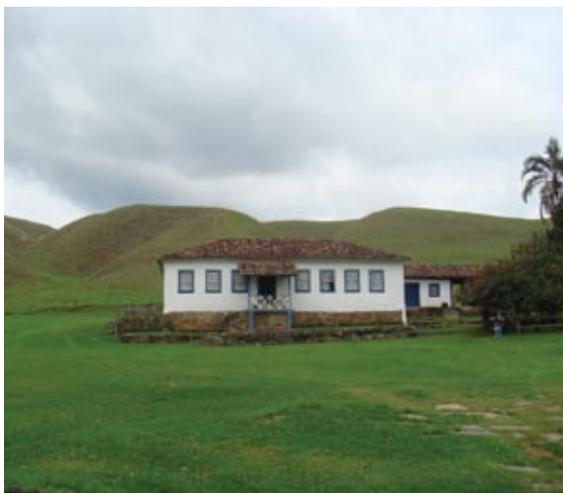
16

A porta de entrada localiza-se fora do eixo de simetria da composição e mantém, ladeando-a, quatro janelas à direita e três à esquerda. O acesso à casa-sede é feito por uma escada lateral de lance único à esquerda, aposta ao corpo da edificação, com a cobertura do patamar feita por telheiro em uma água, servindo de alpendre. Este alpendre é sustentado por pilares de madeira, robustos na base, com guarda corpo guarnecido em régua de madeira trançadas em “X” (f.16 e 25).

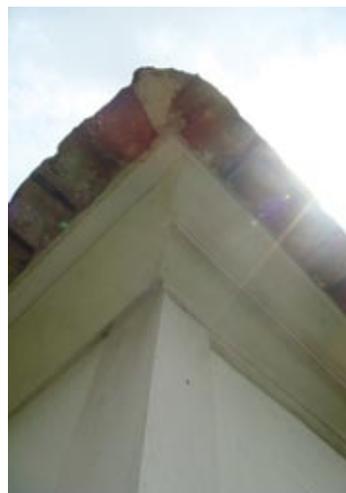
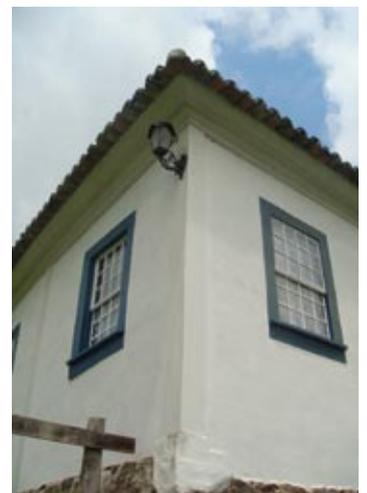
Neste bloco primitivo, o beiral é em madeira lisa, à guisa de cimalha, adornado por friso que percorre a base e o centro, e mantém inclinação próxima dos 45°, sendo pintado na cor branca (f.17 e 18). A cimalha apresenta, marcando o eixo da fachada frontal, um ornato de madeira (f.23).

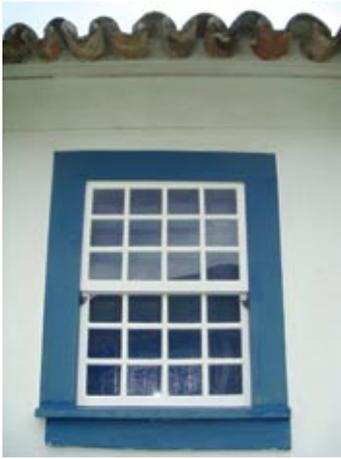
19

Em que pese a assimetria desse arranjo formal, os vãos, abstraindo-se o de acesso, conferem ritmo regular à fachada frontal, apresentando vergas retas e cercaduras em madeira pintadas em azul, sem sobrevergas. Portas e janelas apresentam folhas cegas duplas com calha central na mesma cor azul. As janelas recebem guilhotinas em caixilhos de vidro na cor branca (f.19 e 20).

No bloco primitivo manteve-se a compartimentação original, bem como suas características arquitetônicas e construtivas. As esquadrias da fachada de fundos, embora semelhantes às demais, possuem dimensões menores (f.19 e 21).

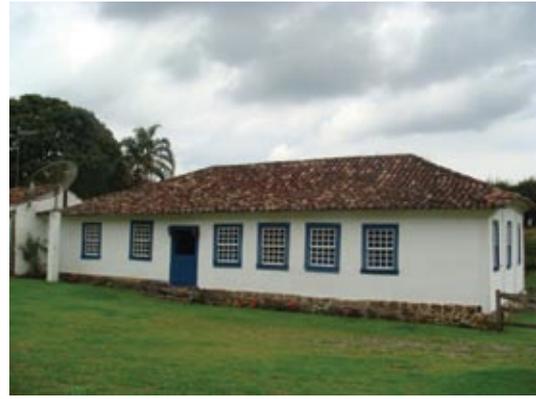
21

Questiona-se se a parte dos fundos do bloco primitivo (onde estão a selaria, sala de jantar e copa) é original, uma vez que a cobertura apresenta, neste trecho, um evidente prolongamento. A cumeeira não fica centralizada e a tacaniça não se apóia na parede da fachada, formando um prolongamento da cobertura, com o galbo estando bem afastado do ponto correto (f.21 e 22).

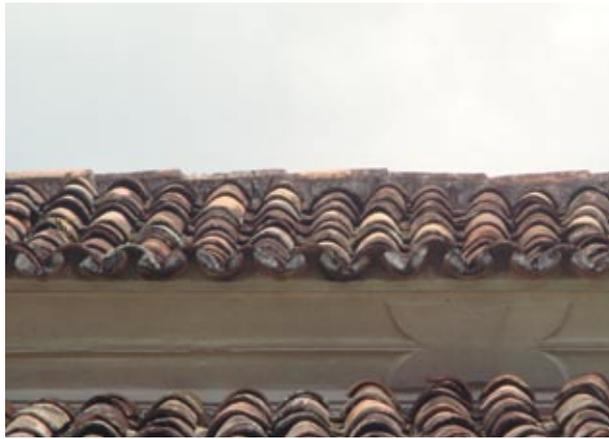
23

A cobertura apresenta boas condições. Porém, as telhas apresentam marcas de pátina do tempo (f.23). Observamos que o telhado recebeu reforço em chapa de madeira na linha da tesoura (f.13) e, devido à manutenção pela qual passou há pouco tempo, não foram percebidas quaisquer tipos de patologia. Não foi possível acessar a estrutura / trama, mas não foi notada a presença de cupins ou a ocorrência de goteiras.

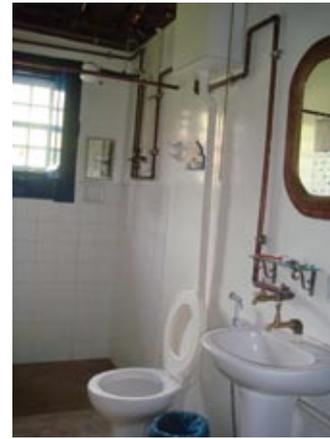
24

As Instalações elétricas e hidráulicas no bloco primitivo são embutidas na alvenaria e, no bloco da cozinha e banheiros, aparentes (f.09, 10, 11 e 24).

No bloco contíguo, uma interessante solução para as instalações elétricas e hidráulicas foi utilizada (f.09, 10, 11 e 24).

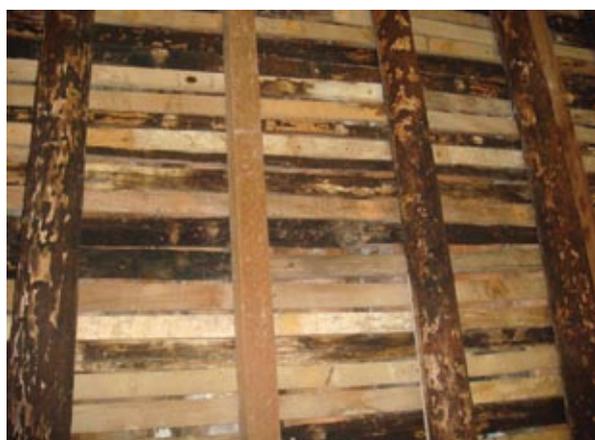
12

O bloco contíguo (cozinha, banheiros e varanda) não possui porão e parece ser obra bem posterior, testemunha o seu sistema construtivo, com base sobre piso cimentado, alvenaria de tijolo e cobertura vã. A solução em ripamento contínuo, adotada em sua cobertura (f.12 e 13), determina um beiral encaibrado, na madeira natural, acompanhando a inclinação do telhado. Seus vãos possuem esquadrias que remetem às da parte primitiva da casa, porém com dimensões menores.

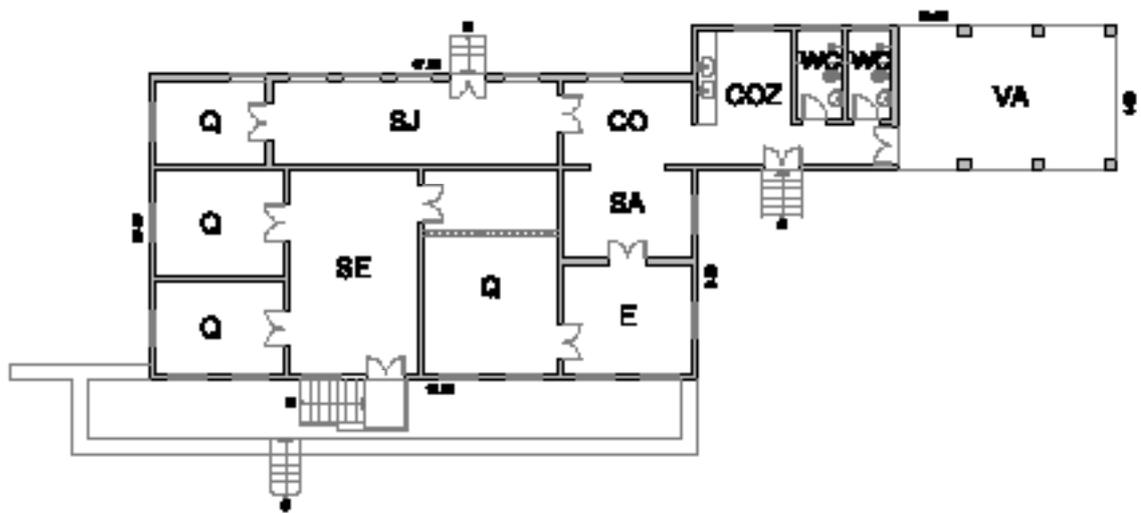
3 Planta Básica da Bocaina escala: 1/200

A casa-sede desenvolve-se em dois blocos retangulares apostos e contíguos, estando o principal, de maiores dimensões, ladeado, à direita, pelo secundário, destinado a serviços e varanda.

O bloco principal apresenta um pavimento assentado sobre porão baixo, caracterizando-se pela excêntrica locação dos vãos. Sua conformação construtiva conta com estrutura em gaiola de madeira (pilares, frechais, madres e barrotes), piso em madeira com junta cega, paredes de pau-a-pique, forro de madeira com estuque e cobertura em telhas de barro capa e canal com quatro águas.

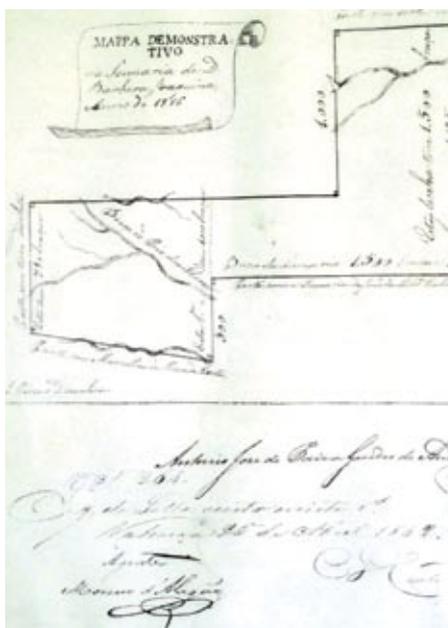
Um dado interessante sobre esta sesmaria é a configuração da área em forma irregular³ (em forma de Z) o que nos dá a impressão de ser “sobra” de sesmarias, pois a regra era que os lotes fossem distribuídos em quadra, ou seja, por lados iguais⁴.

Mappa Demonstrativo da Sesmaria de D. Barbara Joaquina. Anno 1816. (acervo A. Novaes).
