Inventário das Fazendas do Vale do Paraíba Fluminense

denominação
Fazenda Rio Novo

código
AIV - FO4 - PS

município
Paraíba do Sul

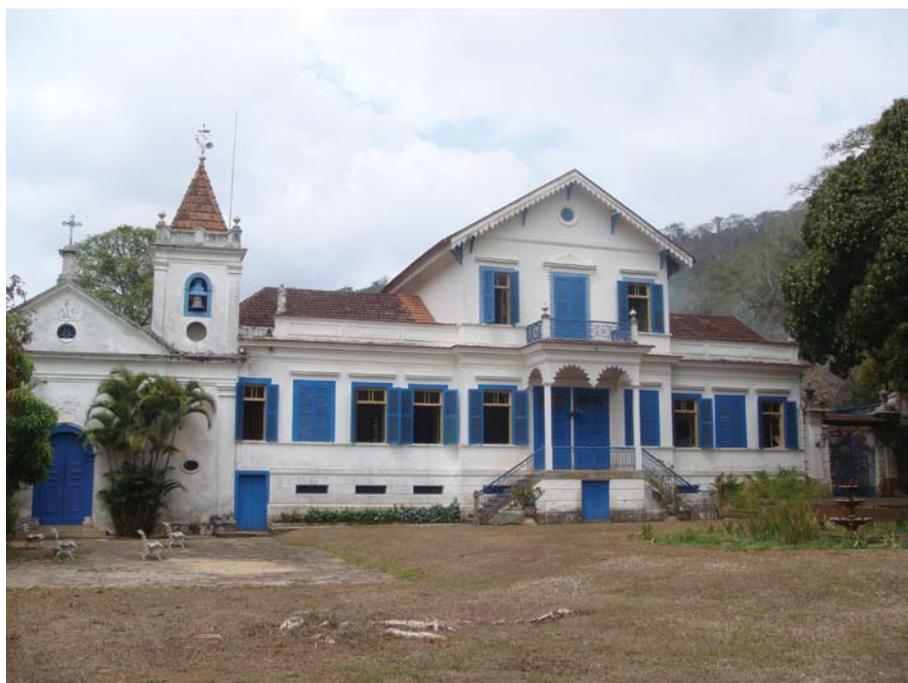
01

Para se chegar à casa-sede, há uma via lateral que nasce em curva da Estrada da Palestina. Da fachada lateral direita vislumbra-se densa e rica arborização.

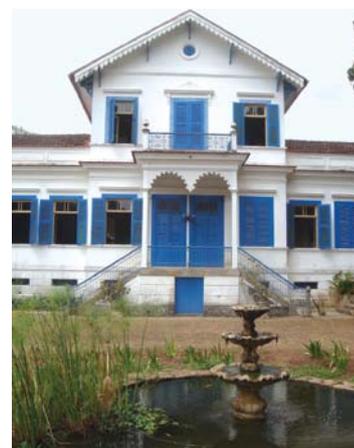
03

A implantação aproveitou a bela topografia do entorno, distribuindo no desnível natural do terreno, ao lado da via de acesso. Assim, a capela mantém entrada ao nível do porão; o 1º pavimento é alcançado pela escada frontal é o 2º pavimento ligado ao sótão (f.3, 16 e 69).

A porta de entrada e as janelas são em duas folhas, em vergas retas. As janelas mantêm venezianas de madeira por fora e caixilhos de vidro por dentro e a porta, esquadria de vidro por fora e venezianas de madeira por dentro, todas com bandeiras de vidro. Na fachada lateral esquerda há diferenciação por ter sido modificada quando da reforma, exceção feita pela porta da capela em arco e as portas que saem do porão (f.2, 3, 109 e 110).

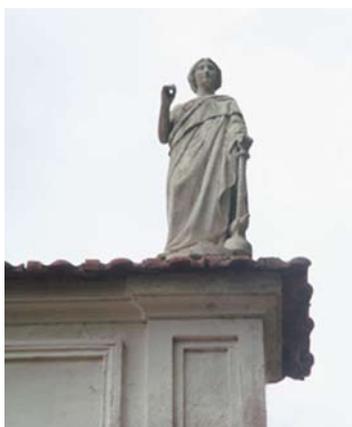
10

Como elementos decorativos e ornatos dignos de nota na fachada principal, há vasos cerâmicos esmaltados na varanda sobre o alpendre que guarnece o acesso principal (que em foto antiga era diferente); duas estátuas humanas greco-romanas nos extremos da platibanda à guisa de corruchéus; dois vasos sobre o portão lateral; lambrequins; paramento na entrada e grades trabalhadas (f.10, 13, 15, 36, 38, 39 e 71).

Os degraus da escada de acesso em dois lances são em pedra lavrada nos pisos dos degraus e patamares, sem acabamento por baixo. Na fachada principal destacam-se os vãos das janelas e portas da casa-sede, com bandeiras, sobrevergas decorativas retas, com rígida simetria no número e ritmo das janelas, algo quebrado pela colocação extemporânea de vão que liga a casa à capela e pela porta em arco desta, numa alusão à sua construção anterior, numa leitura típica do período neoclássico, que a platibanda embutindo parte do telhado, as estátuas, o telhado em duas águas do corpo elevado, o paramento, os lambrequins e os vasos da casa-sede confirma (f.10, 13, 14, 15, 21, 30, 38, 71, 74, 97 e 102).

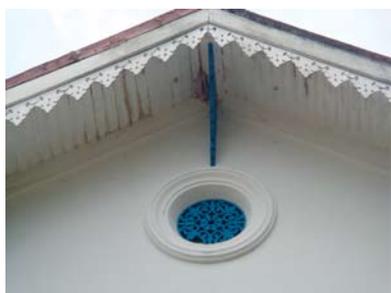
13

Na fachada principal há forros em madeira nos beirais. Abaixo destes, mãos-francesas decorativas arrematadas por lambrequins de madeira, havendo ainda, platibanda com cimalha e beiral de arremate em telhas francesas. Na capela o beiral é de argamassa de cal, areia e terra (f.13, 33, 39, 74 e 75).

Na quase totalidade das portas e janelas não há sinais de deterioração dos elementos construtivos. Há, sim, sinais de degradação da camada de pintura por ação das intempéries. A exceção se dá na porta existente na junção da casa-sede com capela e na base do caixonete da porta para varanda no 2º pavimento (f.23 e 73). O levantamento foi realizado em período de estiagem, mas, segundo o administrador, não há vazamento na cobertura, fato que pôde ser constatado pela ausência de manchas nos forros e nas paredes internas e externas. Também não existem sinais de ataques de fungos e de insetos xilófagos, exceção feita aos forros de madeira dos beirais (f.13, 33 e 34).

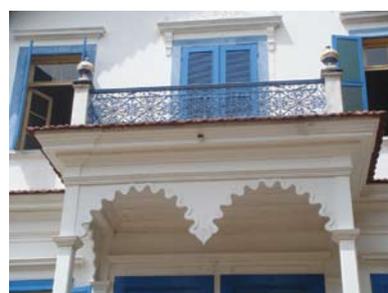
15

Destacam-se como elementos atípicos: o paramento em madeira na varanda de acesso principal – embora um semelhante apareça em fotografia antiga, que pode ter servido de parâmetro para a reforma –; e, na porta de entrada da varanda, as esquadrias com caixilhos de vidro para fora e venezianas de madeira por dentro; vasos cerâmicos esmaltados e grades trabalhadas (f.15, 31, 71 e 104).

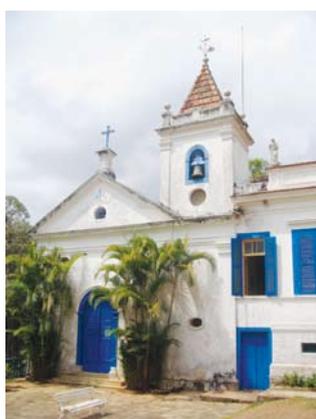
16

A fundação não apresenta sérios problemas de umidade. Entretanto, aparecem manchas escuras no embasamento frontal. Há algumas, também, na platibanda, na junção do telhado da casa-sede com a capela (f.16, 22 e 26).

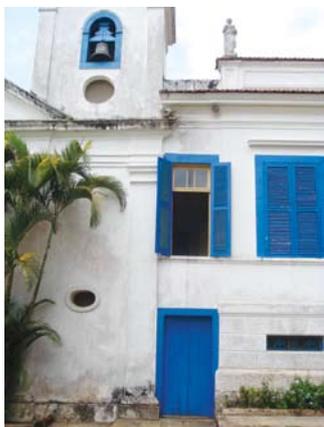
23

Foram notadas pequenas fissuras em paredes internas, na direção dos vãos de portas e janelas e há desagregação por umidade, em trechos do embasamento da fachada principal (f.23 e 70).

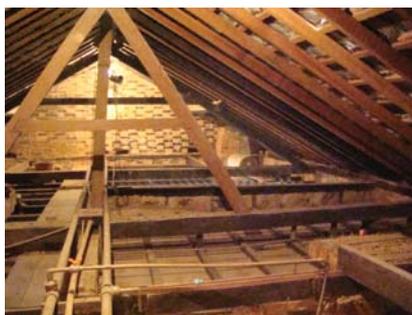
78

Toda a estrutura de madeira aparente está em bom estado de conservação: pilares, vigamento de madeira do porão e no sótão (tesouras, caibros, terças, forros). Supõe-se que as madres e outras peças não aparentes estejam conservadas, haja visto a ausência de resíduos visíveis em quaisquer espaços físicos existentes (f77, 78, 79, 82, 86 e 99).

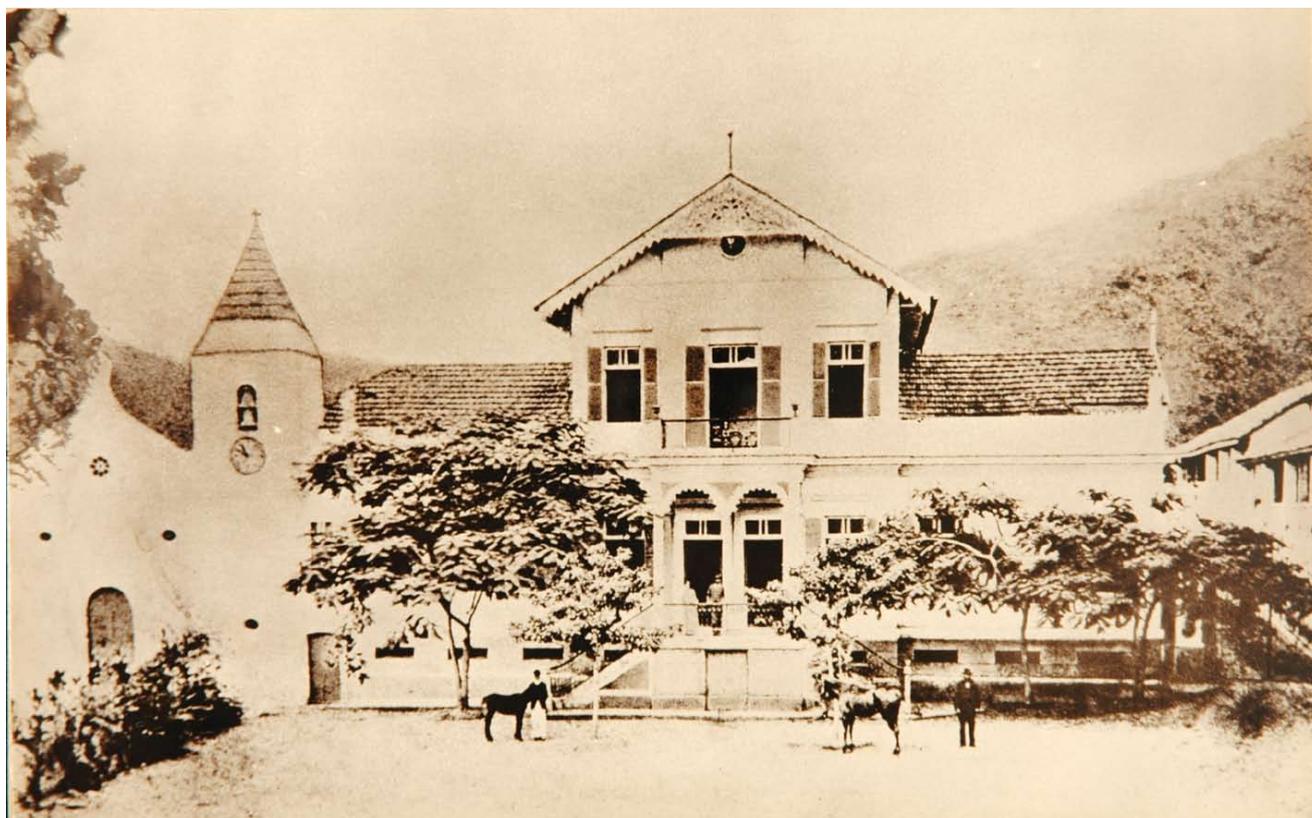
Fazenda Rio Novo. Observar detalhes de lambrequins, relógio na capela etc. (Acervo IPHAN)

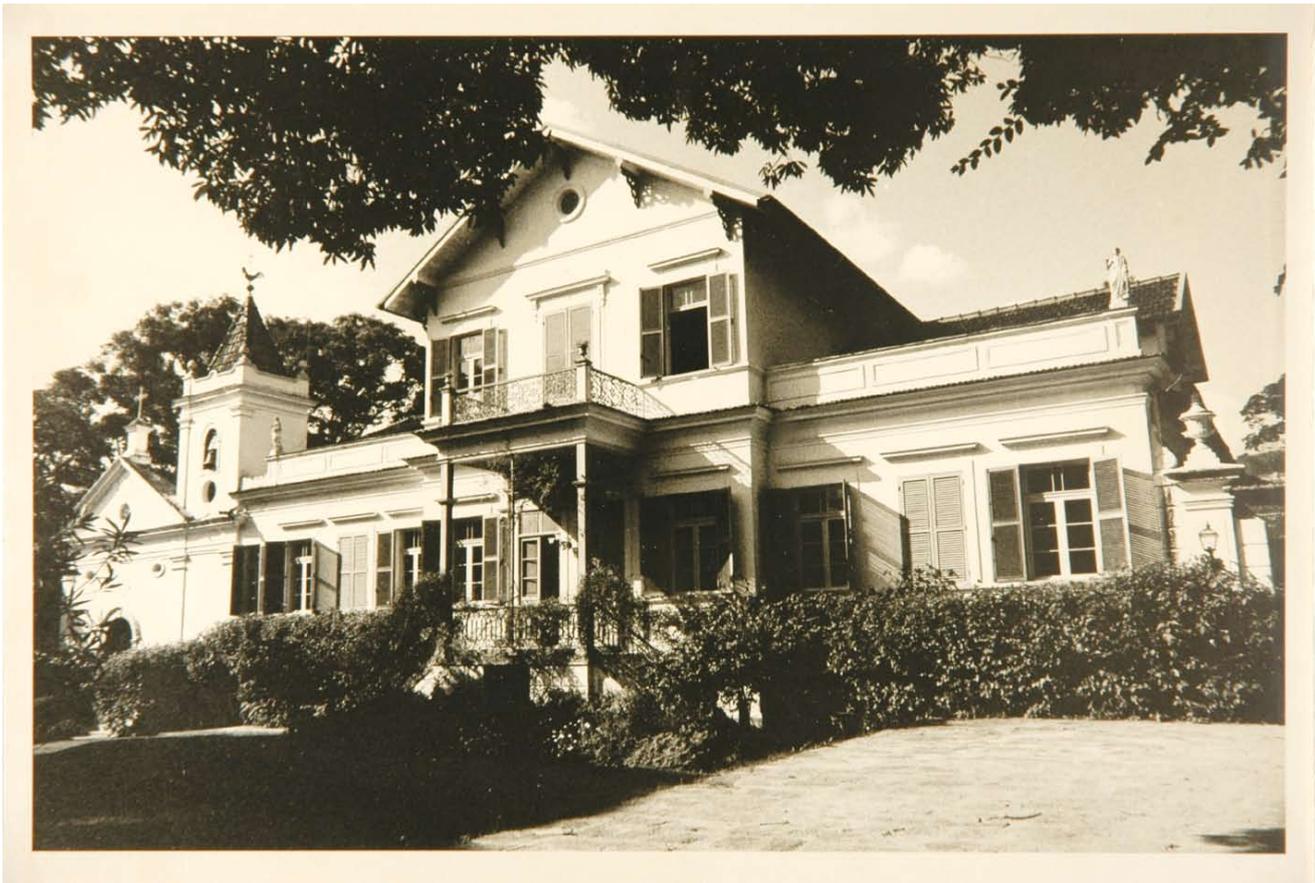
Fazenda Rio Novo. Observar a ausência de ornatos (Acervo IPHAN)
