denominação  
**Fazenda Santa Rosa**

código  
**AIII - FO7 - Val**

detalhamento do estado de conservação  
**no corpo da ficha**

uso atual / original  
**residencial e industrial (fábrica de aguardente) / fazenda de café**

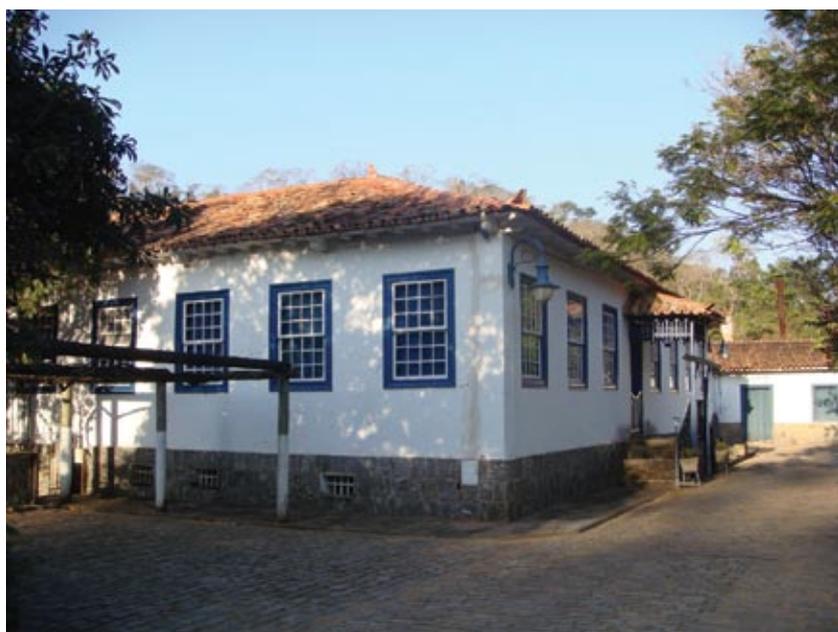
01

A fachada principal volta-se para os antigos terreiros de café, hoje transformados num gramado. Possui oito vãos de aberturas de esquadrias, ritmadas e simétricas, sendo uma delas a porta principal, excêntrica, com quatro janelas a sua direita e três à esquerda. Guarnecendo a porta de entrada há uma varanda alpendrada, com cobertura em três águas sustentada por esbeltos pilares de madeira nas extremidades. Seu acesso se dá por escada com dois lances únicos laterais, mantendo guarda corpo que a acompanha da calçada e fecha toda a parte frontal. O trabalho de madeira de seu guarda corpo, bem como o que fica abaixo do beiral, lhe dá um arremate diferenciado (f.01). Grandes lampiões presos nas colunas dos cunhais (f.08 e 09) arrematam os extremos da composição.

Os vãos mantêm vergas retas, porém, na parte primitiva da casa-sede (fachadas principal e frontal), apresentam cercaduras em madeira. Nestas, a porta de acesso possui esquadria cega de abrir com duas folhas pintadas na cor azul e janelas semelhantes, envoltas por uma pequena régua de madeira, e guarnecidas externamente por guilhotinas em caixilhos de vidro na cor branca (f.01 e 08).

Os blocos originais apresentam paredes construídas em pau-a-pique, com emboço de terra e argamassa de cal. No bloco superior estas são em tijolos maciços de barro (f.12). Observou-se enxerto de argamassa de cimento, da base até o teto, na alvenaria no lado direito da fachada principal, próximo ao cunhal (f.01); e a instalação do relógio de luz na parte esquerda desta mesma fachada (f.11).

A cobertura possui oito águas no bloco em "C", três na varanda de acesso, uma na varanda que fica entre os blocos laterais e três na varanda presente na fachada lateral direita da fachada principal. Não foi possível acessar a cobertura para avaliar o sistema construtivo e o estado das peças estruturais. As telhas foram trocadas recentemente, sendo todas novas (f.01).

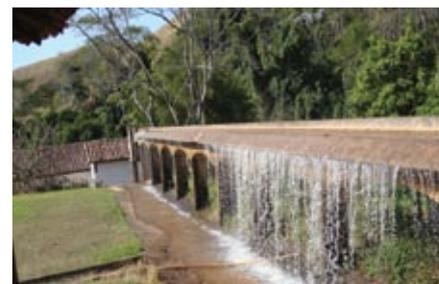
02

Atrás da casa fica um pequeno pátio gramado, em nível mais baixo, para possibilitar, inclusive, o acesso ao porão. Após este, avista-se um aqueduto em arco abatido executado em concreto (f.02 e 07), que leva a água, desviada do córrego que passa mais aos fundos da propriedade, que tocava a antiga roda d'água.

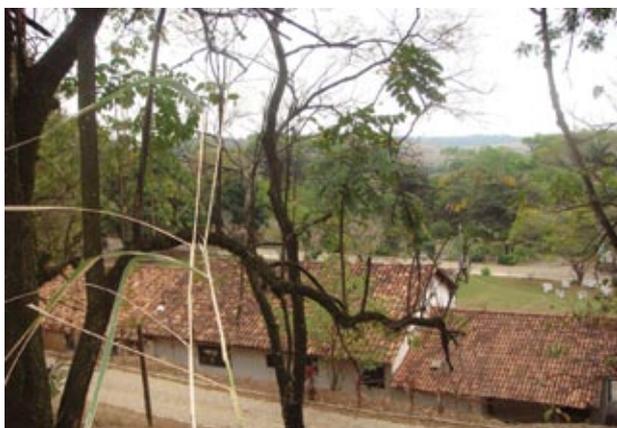
04

Um antigo armazém marca a chegada ao acesso da fazenda. A partir daí, uma via com calçamento em paralelepípedos – com 200m de extensão e margeada por palmeiras imperiais de plantio recente e algumas mais antigas – leva à sede da propriedade. Próximo à porteira da fazenda, esta estrada bifurca-se e, à direita, passa atrás das construções – com a rodovia RJ-145 correndo acima – ligando-se com o bloco dos fundos (f.04, 05 e 06).

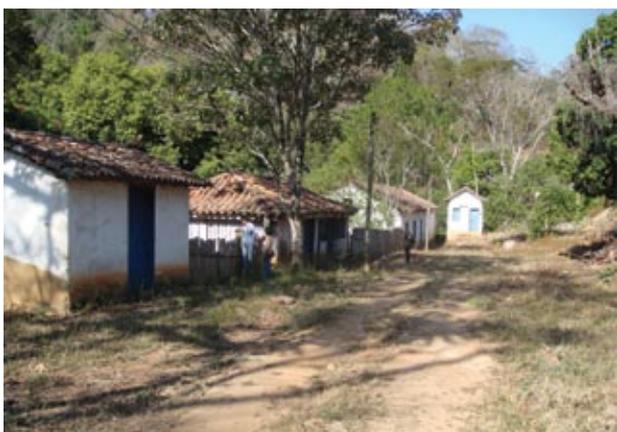
06

Na parte baixa da casa-sede, à sua esquerda, existem alguns remanescentes que podem ter sido originalmente de senzalas (f. 06). Ficam paralelos à casa, em um bloco retilíneo. Mesmo com interrupções e diferenças em suas coberturas (2 e 4 águas), as partes existentes nas extremidades levam a crer que pertenciam, no passado, a uma mesma massa edificada. As partes sobrantes foram adaptadas, uma delas destinada a uma residência de empregados e a outra estando fechada.

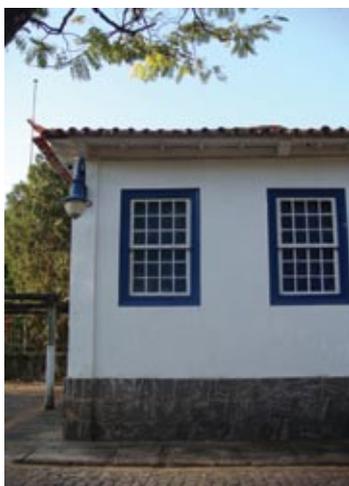
08

Os barrotes apresentam tratamento contra cupins e as esquadrias estão bem conservadas, com pintura nova (f.01 e 08).

A casa-sede é circundada por calçada em todo o perímetro (f.08 e 11), notando-se a presença de umidade ascendente na base da alvenaria, proveniente dos respingos de chuva do beiral e do acúmulo de água da calçada.

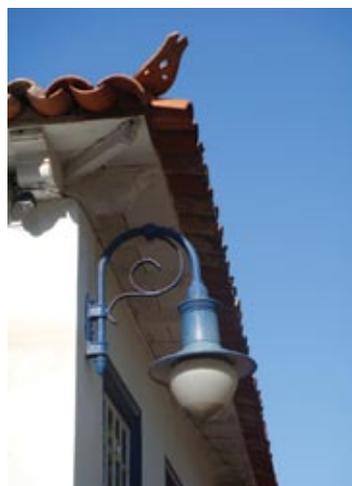
O telhado, de ponto alto, característico da telha colonial, apresenta telhas recortadas e voltadas para cima (f. 09 e 10), arrematando aos beirais, que são encachorrados, pintados de branco e com tábuas de madeira para apoio das telhas (f.09 e 10).

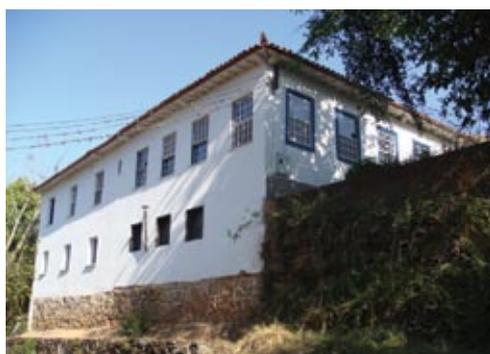
11

A parte final da aba superior do “C” parece ser um anexo posterior, pois foi construída com tijolos de barro na fachada dos fundos e na lateral direita (f.12). Devido às limitações do levantamento, não foi possível averiguar testemunhos internos para uma afirmação mais concreta, porém, sua cumeeira fica num nível mais baixo do que o dos outros dois blocos e suas esquadrias também denunciam sua contemporaneidade, pois não apresentam as largas cercaduras presentes na arquitetura histórica. Existe também a possibilidade deste bloco fazer parte do arranjo primitivo, tendo apenas suas paredes lateral direita e de fundos reconstruídas com tijolos; registre-se, entretanto, que as janelas primitivas, situadas na lateral do bloco principal / frontal, também não possuem esse tipo de cercaduras (f.11).

Porém, a teoria que prevalece, apoiada nas evidências colhidas, é que a parede lateral direita foi toda refeita à época da construção deste bloco, uma vez que o espaçamento dos frechais entre os caibros encachorrados também mostra diferenças de largura. Se isto corresponder à verdade, originalmente, a casa-sede seria um “L”, o que, pelas características construtivas e pela presença de um forro em trama de madeira vazada avistado na cozinha, denotaria que a parte nova teria sido construída, possivelmente, entre as décadas de 1910 e 30 (f.11 e 13).

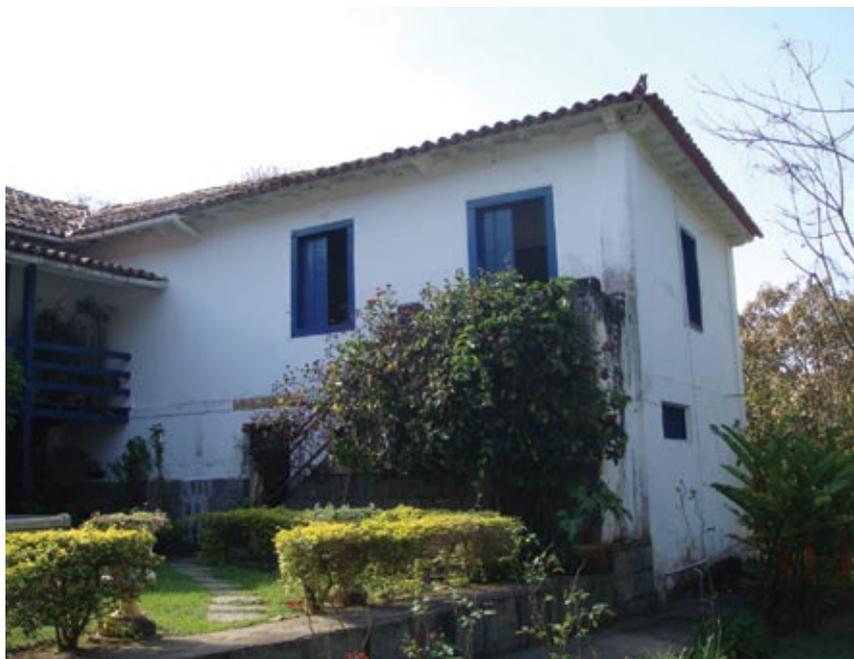
13

O cunhal da parte interna da fachada principal apresenta sujidade, ocasionada pelo escoamento de água pelo muro que lhe faz confrontação (f.13).

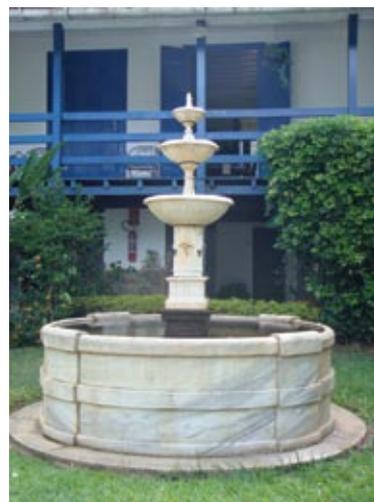
14

Por estar implantada num declive, a parte de seu porão que se volta ao pátio interno é habitável (com cerca de 2,20m de altura). Este foi todo reformado, recebendo aberturas para ventilação (f.01) e piso cimentado, sendo utilizado como área de jogos, lazer e serviços. O acesso a ele se dá pelo pátio entre as abas superior e inferior, onde fica um pequeno jardim, destacando-se uma fonte instalada posteriormente. Nesta área, uma varanda fica ao nível da parte residencial da casa – entre os blocos laterais – com piso e pilares de madeira. Suas portas podem ter sido adaptadas nos vãos de antigas janelas (f.14).

No pátio interno há uma fonte de mármore, que, segundo informações da caseira, foi adquirida em Friburgo à época de uma reforma (f.14).

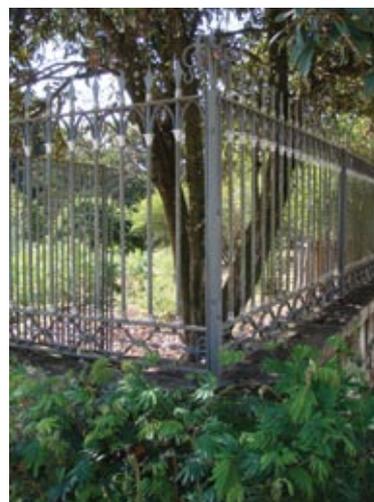
15

A casa-sede fica paralela à via, à sua esquerda. Um muro de pedra, encimado por gradeado de ferro, fecha seu jardim frontal, que hoje se assemelha a um pomar, devido às espécies arbustivas ali existentes. Este muro é recente, conforme se verifica na imagem nº 15, confrontada com as imagens históricas (f.16 e 17).
